**Vorprojekt - Vertiefung
Instandstellung Gebäudehülle
Werkbundsiedlung Neubühl**

Stand 04.11.2025

GFA Gruppe für Architektur GmbH

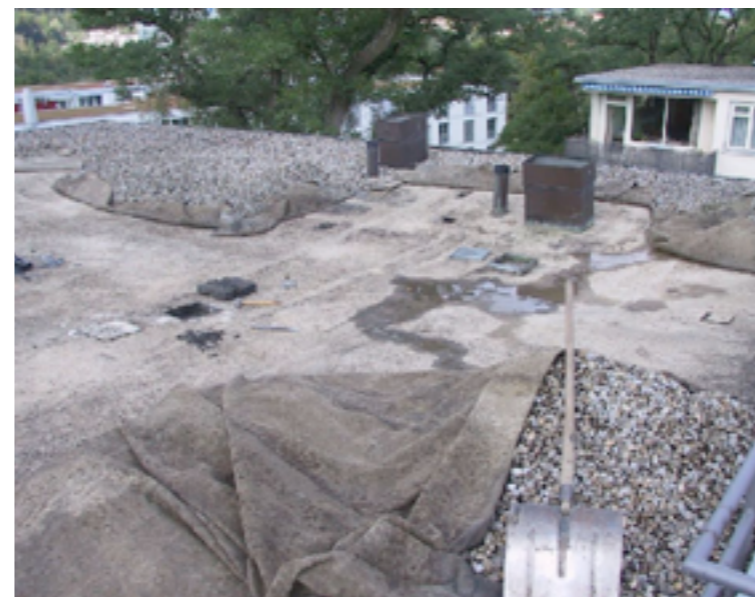
Dacharbeiten, Quelle: Baufotos Th. Zangger, 2002

Schadensbild

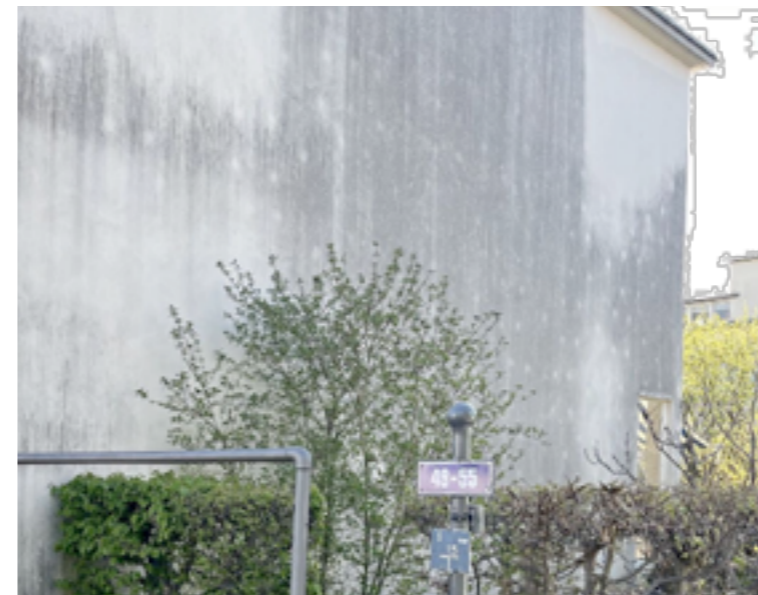
Stirnfassade Typ A, Ostbühlstrasse 49-55, Foto: Katrin Oechslin, 2025

Schadensbild

- 1980er: Wärmedämmputz an den Westfassaden
- 2005-2010: Wärmedämmputz durch mineralische Dämmung ersetzt Steinwollplatten mechanisch befestigt
- Perimeterdämmung im Sockelbereich verdeckte Kittfuge bei Übergängen
- Schadensbild 2023: Pilzbefall, Rissbildung, Verfärbungen, punktuelle/ mechanische Beschädigungen
- Dämmung funktionstüchtig, jedoch deutlicher Alterungsprozess sichtbar, verdeckte Kittfuge funktioniert

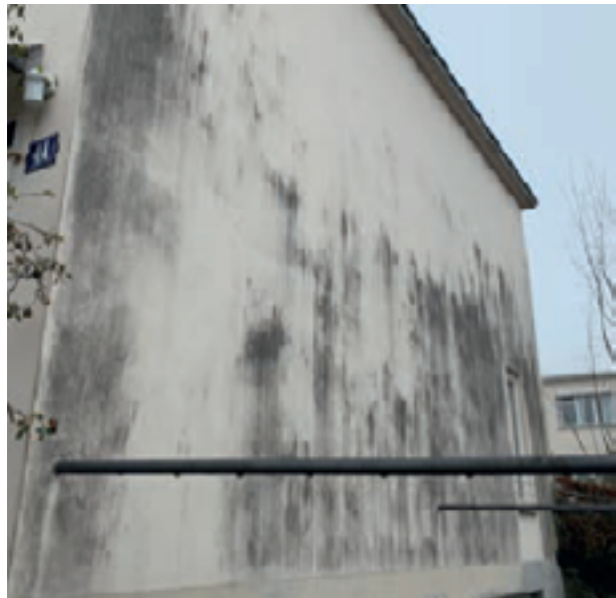
WB41: Pilzbefall

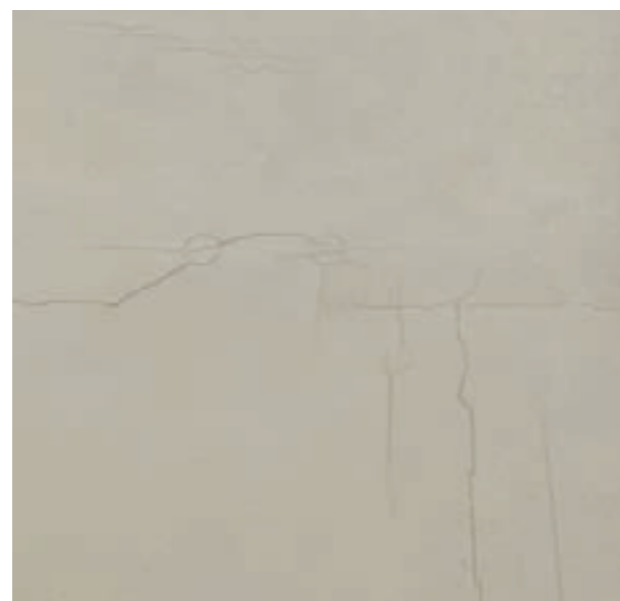
OB44: Rissbildung

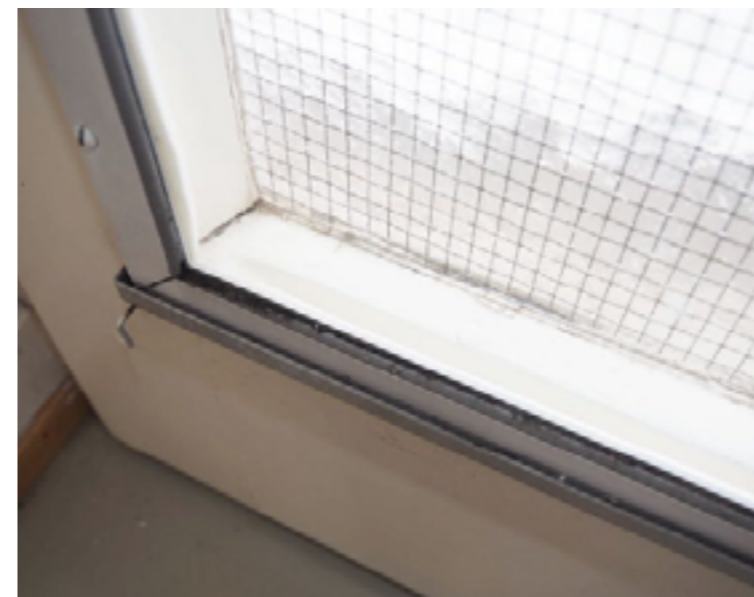
Die Eingangstüren sind je nach Gebäudetyp mehr oder weniger der Witterung ausgesetzt und dementsprechend in unterschiedlichen Zuständen. Viele der Türen sind undicht, weshalb Zugscheinungen (Luftwechsel) die Behaglichkeit beeinträchtigen. Im Zuge einer bauphysikalische und energetischen Ertüchtigung besteht die Möglichkeit, den nicht originalen Aufsatzrahmen rückzubauen.

Detail Aufsatzrahmen mit Ablaufschiene Eingangsbereich Typ O, Kalchbühlstrasse 150a, Quelle: Eigenmann AG

Schadensbild

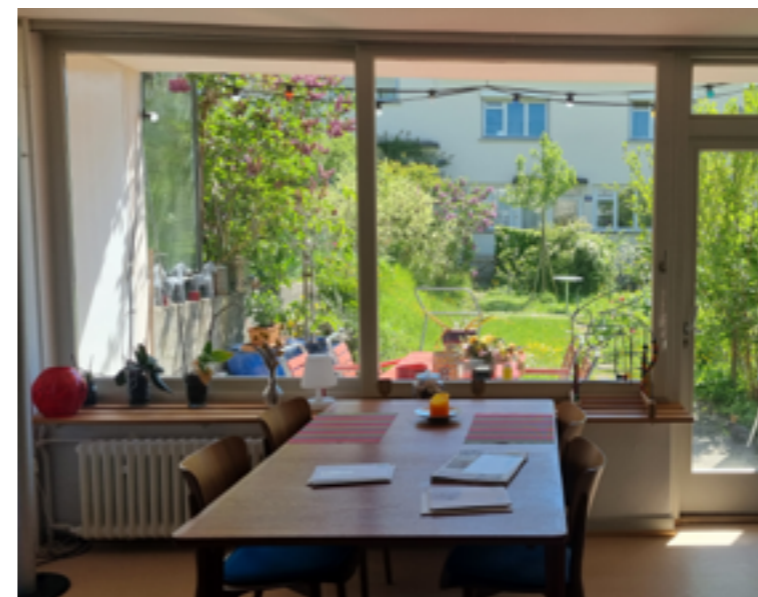
Esszimmer Typ A, Schiebefenster mit Isolierglas, Foto: GFA 2025

Schadensbild

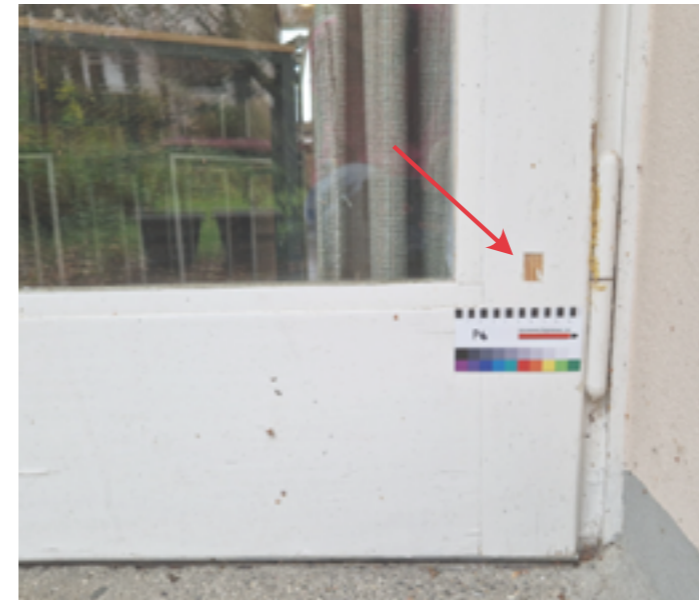
S0-Fassade EG, Ostbühlstr. 33

- sämtliche Fenster weisen innen als Sichtfassung die bauzeitliche Farbfassung auf, aussen wurden sie mit einem oder mehreren Unterhaltsanstrichen versehen
- Teilweise einzelne Risse, Hagelschäden oder Farbschichtabplatzungen beobachtet

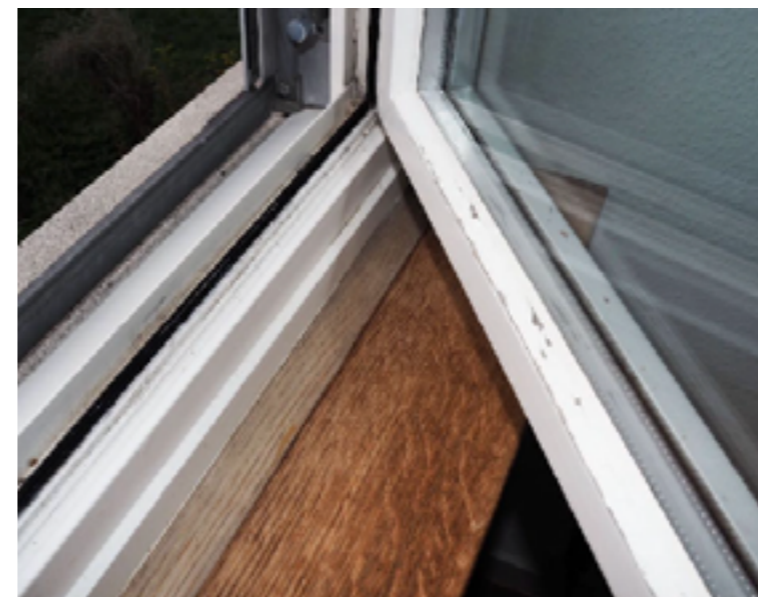
Fensterprofil mit Isolierglas und Anschlagdichtung, Ostbühlstrasse 18, Quelle: Eigenmann AG

Schadensbild

- 80er Jahre: in Wohnräumen praktisch alle Fenster ersetzt (Ausnahme: Schiebefenster und Fensterbänder bei Laubengängen)
- 2005 - 2010: Kunstharz-Emaillefarbe (verhindert Austrocknen nach Aussen)
- Fenster inkl. Beschläge mehrheitlich in gebrauchstauglichem Zustand
- Verwitterung nordseitig höher als südseitig
- schlechter Wärmedämmwert, reduzierter Anpressdruck, Zugscheinungen
- äussere Kittfuge oft undicht, Spritzwasser führt zu erhöhter Holzfeuchtigkeit im unteren Bereich
- fehlende / beschädigte Gummidichtungen und teilweise Schimmel im Falz

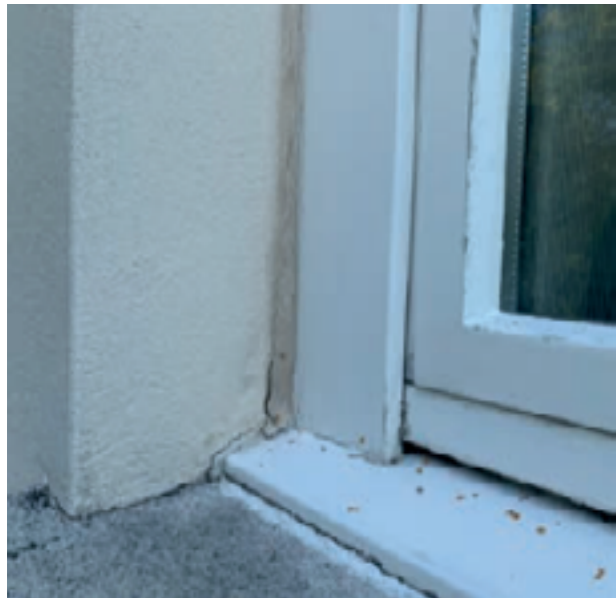
OB44: Abdichtung Aussen

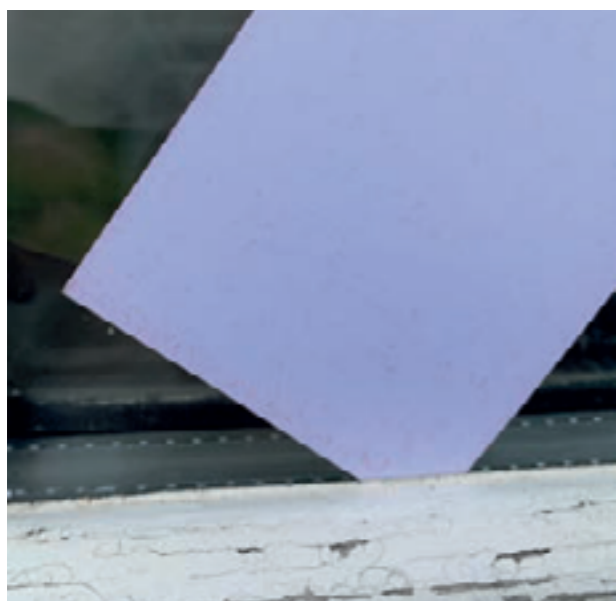
OB28: Undichte Fugen

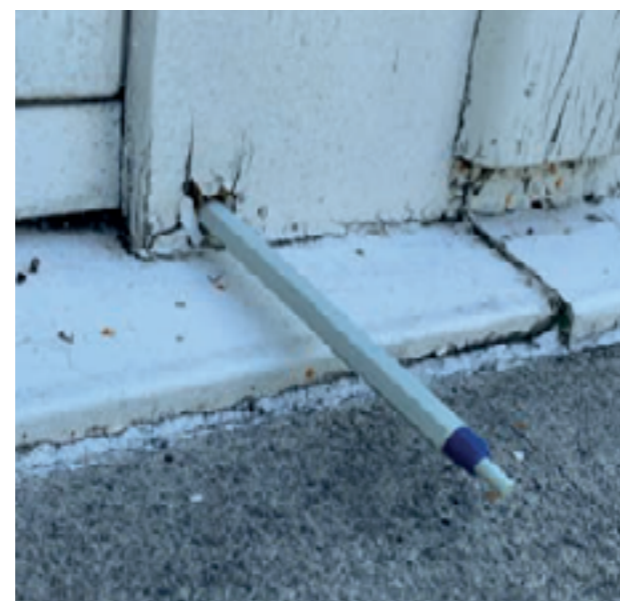
OB38: Rahmenverbreiterung zwischen Küche und separat WC

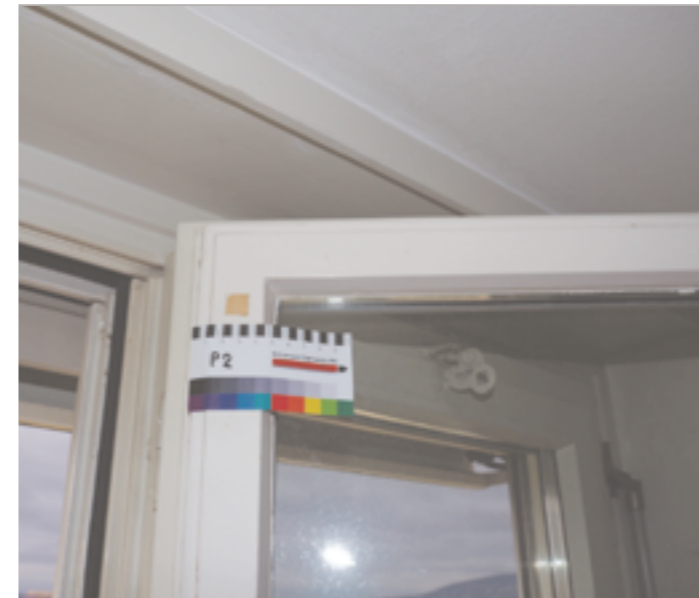
NW-Fassade 1. OG, Ostbühlstr. 18

- sämtliche Fenster weisen innen als Sichtfassung die bauzeitliche Farbfassung auf, aussen wurden sie mit einem oder mehreren Unterhaltsanstrichen versehen
- Teilweise einzelne Risse, Hagelschäden oder Farbschichtabplatzungen beobachten
