**Vorprojekt - Vertiefung
Instandstellung Gebäudehülle
Werkbundsiedlung Neubühl**

Stand 04.11.2025

GFA Gruppe für Architektur GmbH

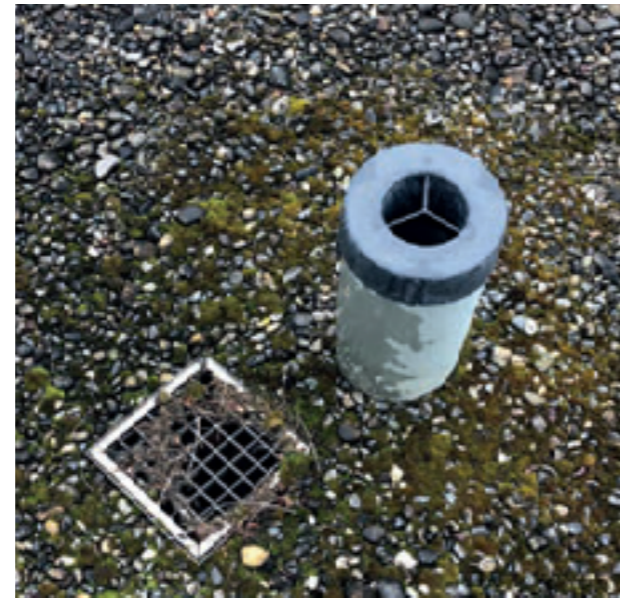
- fehlende Sekuranten für regelmässigen Unterhalt
- teilweise stark vermoost/ Pflanzenbewuchs/ beeinträchtigte Dachwassereinläufe
- Abdichtung in gutem Zustand (letzte Sanierung 2002 / 2010)
- bescheidene Wärmedämmeigenschaften vorhandener Dämmungen
- Restlebensdauer 15 Jahre (Stand 2023)

NB79: Dachwassereinlauf, Dunstrohr

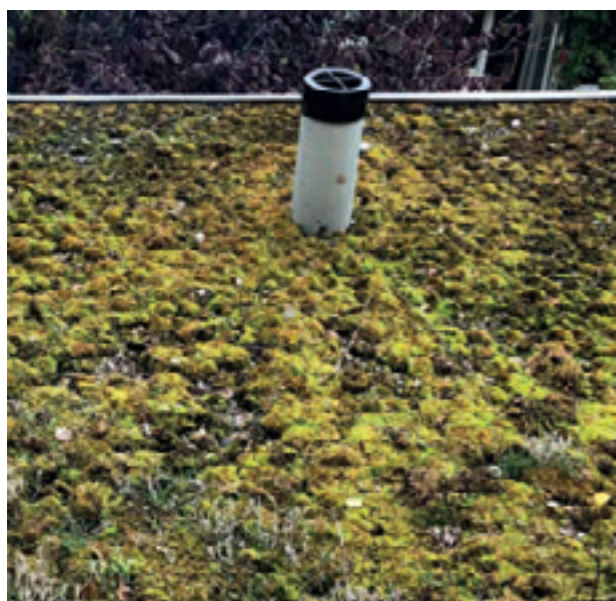
OB45: Flachdach stark vermoost

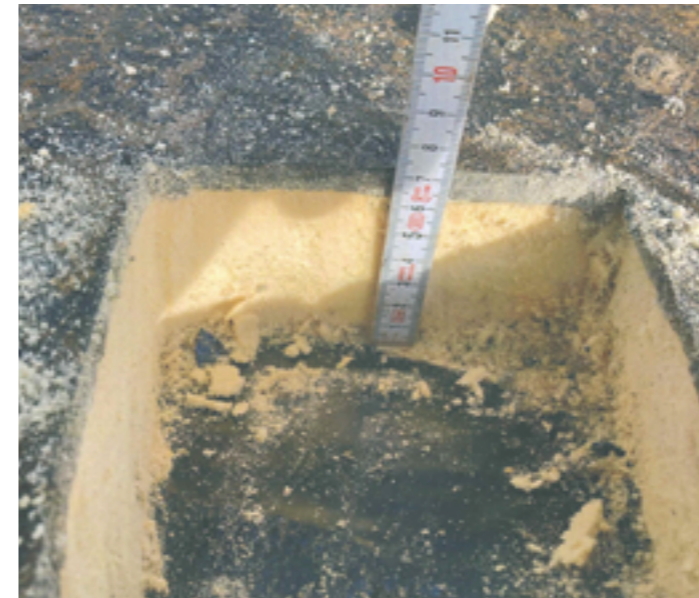
- grundsätzlich gleicher Aufbau vorhanden
- Art der Dämmung sowie deren Stärke variieren
- Sondagen der Armierung der Decken haben ergeben, dass keine zusätzlichen Lasten auf den Dächern zulässig sind

Sondage Flachdach: Westbühlstr. 27-41, 60mm PU Isolation

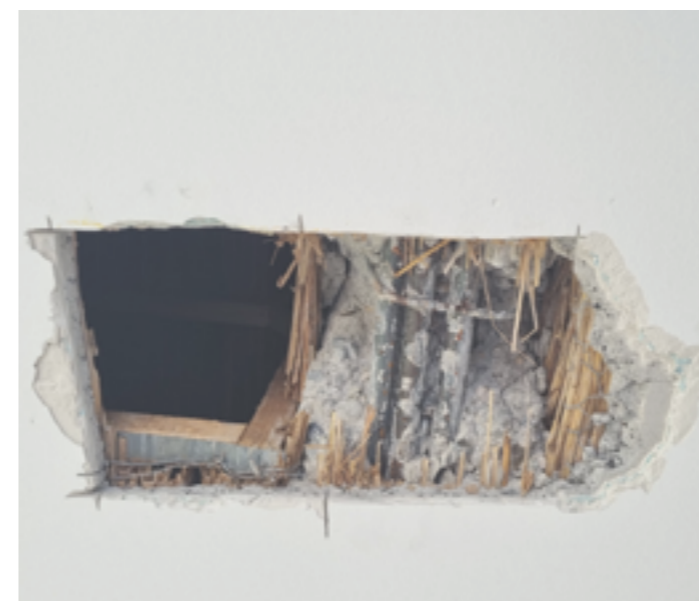
Sondage Armierung: Nidelbadstr. 79, Sitzungszimmer Geschäftsstelle

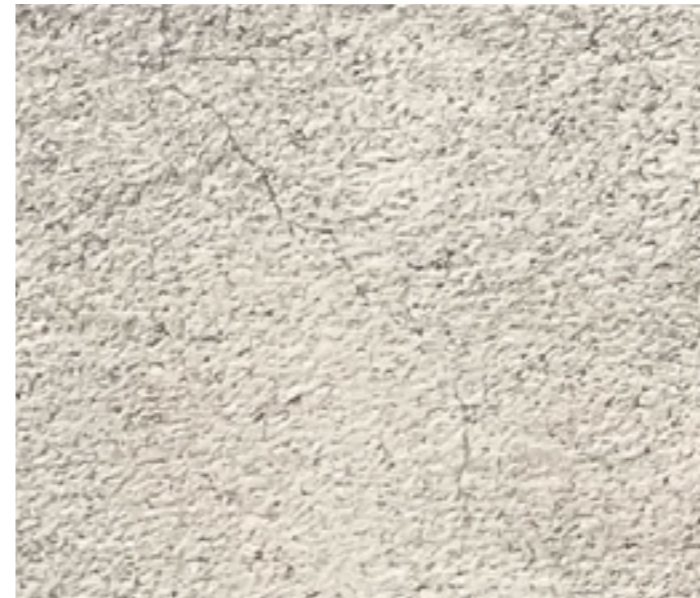
- 4 Typen aus 9 Proben bestimmt (5 bis 10 mm dicke Aufbauten vorhanden)
- Westbühlstr. 27-41 und Ostbühlstr. 49-55 (gleicher Putzaufbau) weisen deutliche Schwarzverfärbungen auf Putzoberfläche auf, gleicher Putzaufbau mit nur 5mm
- die Dicke des Putzaufbaus scheint einen Einfluss auf die Verfärbungen zu haben

Ostbühlstrasse 27-41, 5mm Putzaufbau, deutliche Verfärbungen

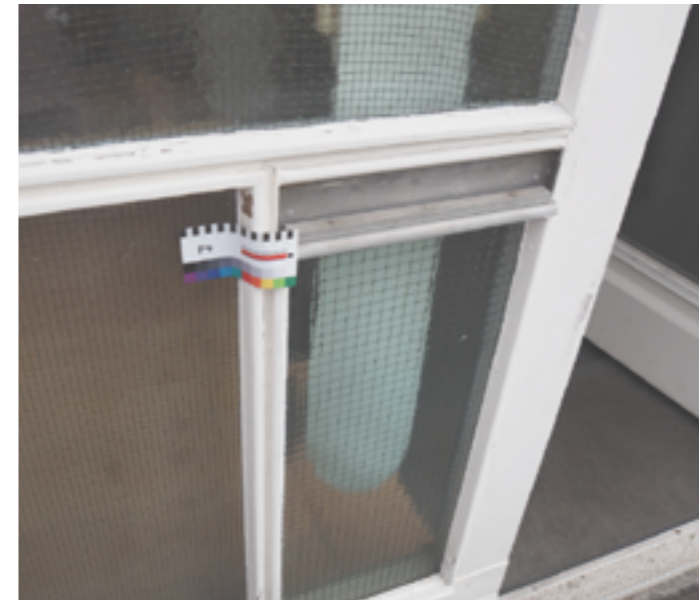
NW-Fassade EG, Ostbühlstr. 18

- bauzeitliches Element, innen wie aussen ein warmes Grau, welches sich an den verschiedenen Probestellen in Nuancen unterscheidet
- der Einfluss der Vergilbung historischer Ölfarben ist zu berücksichtigen

1. Fassung = Ölfarbe, warmes grau +/- NCS S 1505-Y10R

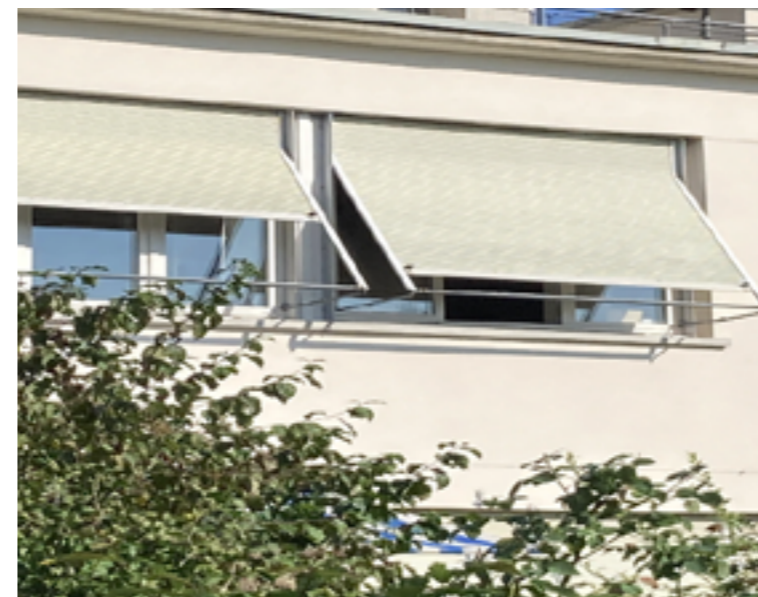
Rollläden Südostfassade Typ A, Foto: GFA 2024

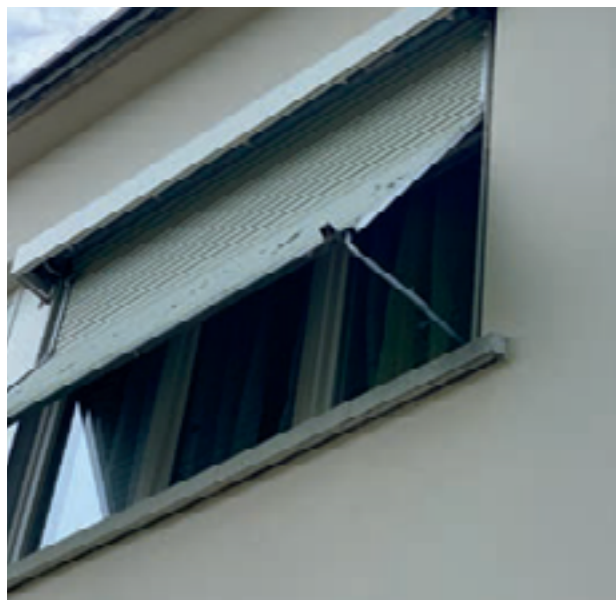
WB47: Rollläden Nordseite

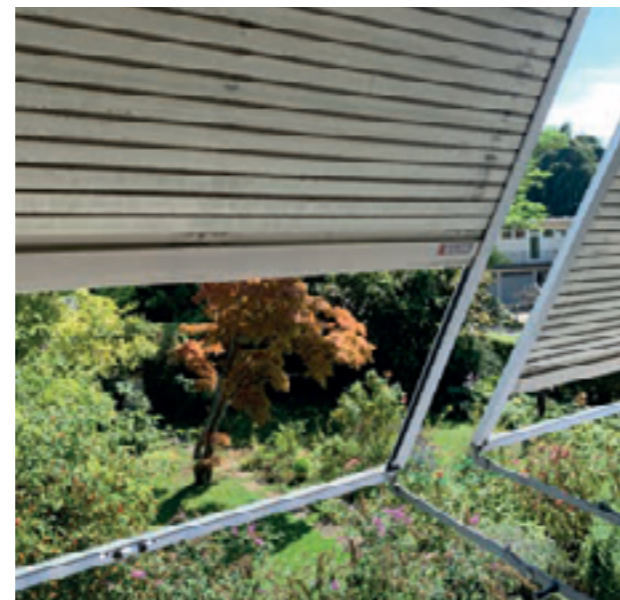
OB32: Ausgestellter Rollladen von innen
