**Vorprojekt
Instandstellung Gebäudehülle
Werkbundsiedlung Neubühl**

Stand 23.05.2025

GFA Gruppe für Architektur GmbH

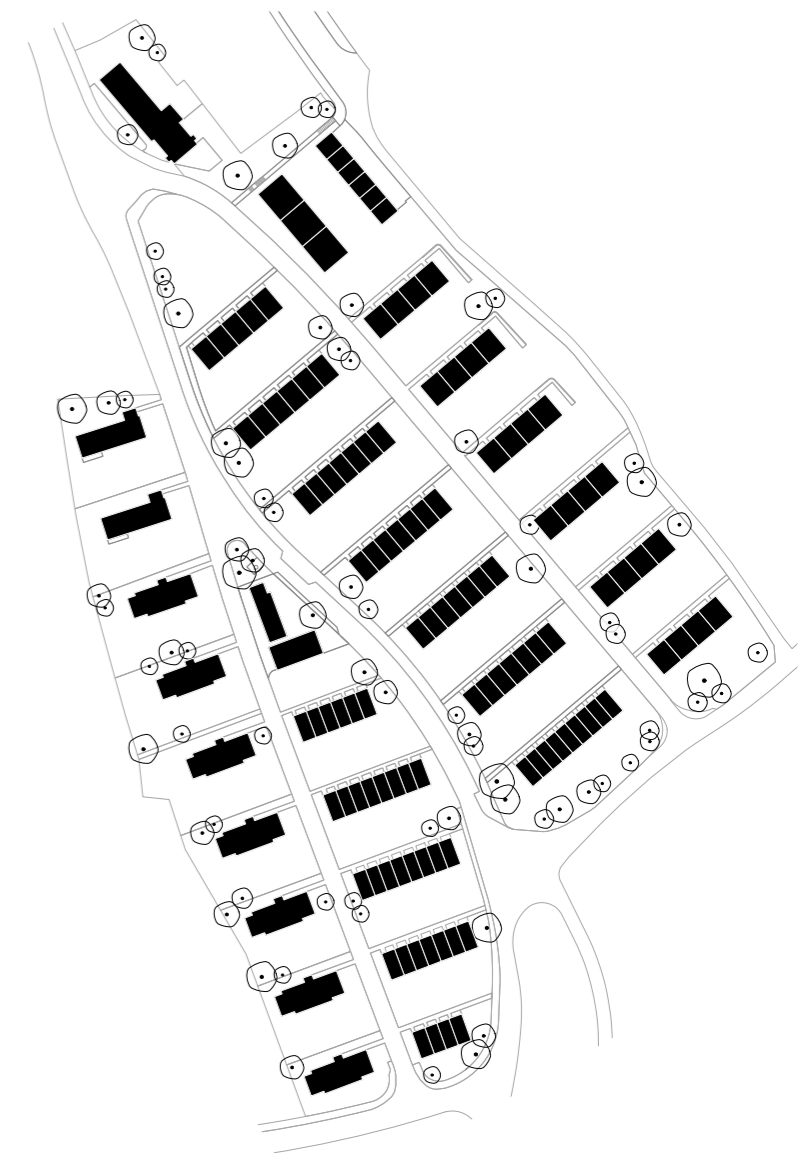
Situation genordet, 1: 2500

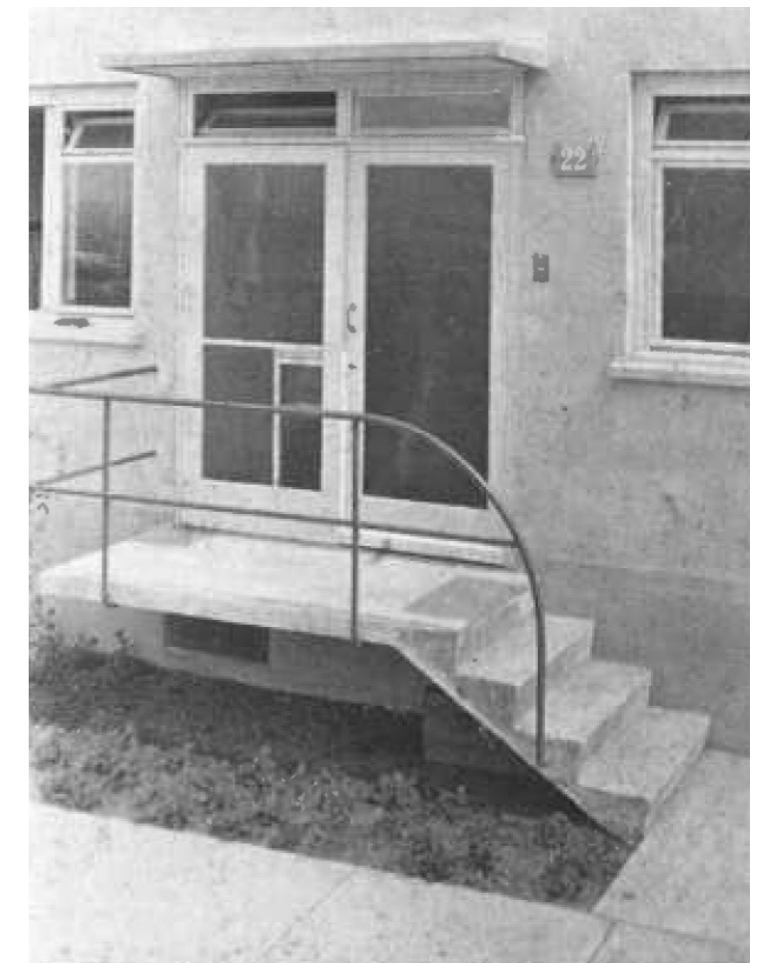
Aussentreppe ohne Eckstütze

Beim Treppenlauf ohne Stütze hingegen kann die Tragfähigkeit nachgewiesen werden. Die Bewehrung befindet sich tendenziell höher im Podest und kann im Verbund mit dem Betonquerschnitt als Auskragung wirken. Diese Feststellungen basieren auf der Untersuchung von zwei Podesten beim Gebäude B13 (Ostbühlstrasse 48 und 52). Die entsprechenden Dokumentationen zu den Sondagen bei den Aussentreppen können aus der Beilage im Anhang: «253410 Siedlung Neubühl Zürich - Rippendecken_ENTWURF» entnommen werden.

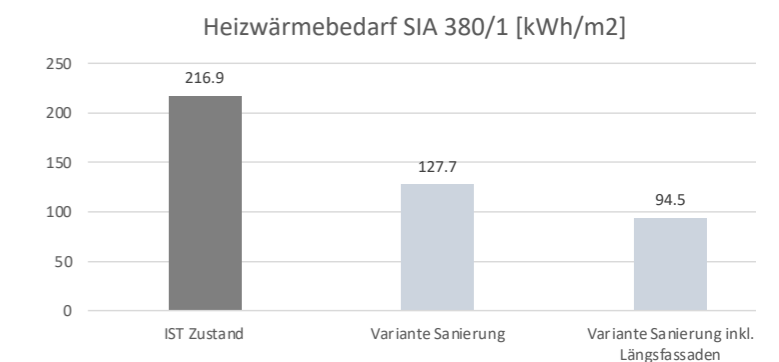
Heizwärmebedarf nach SIA 380/1, Typ A5
bakus Bauphysik & Akustik AG

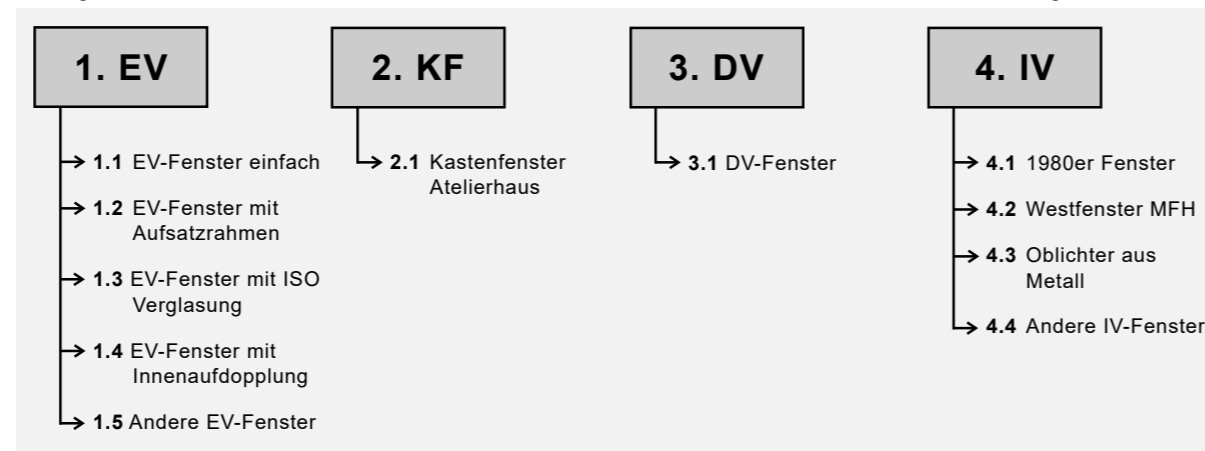
Fensterprofile

Die aufgenommenen Fenstertypen wurden anhand ihrer ursprünglicher Bauart in die vier Kategorien 1. EV-Fenster, 2. Kastenfenster, 3. DV-Fenster und 4. IV-Fenster eingeteilt.

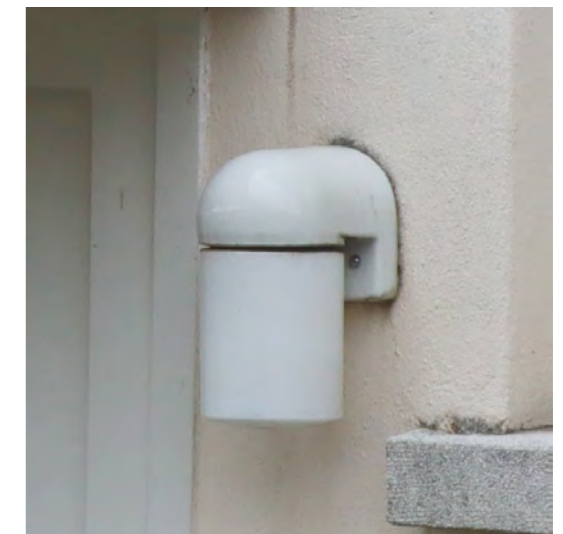
Wandleuchte aus Porzellan

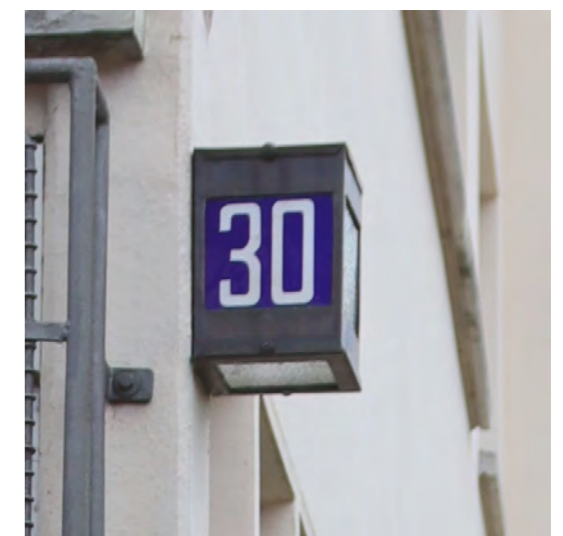
Nummernleuchte aus Metall und Glas

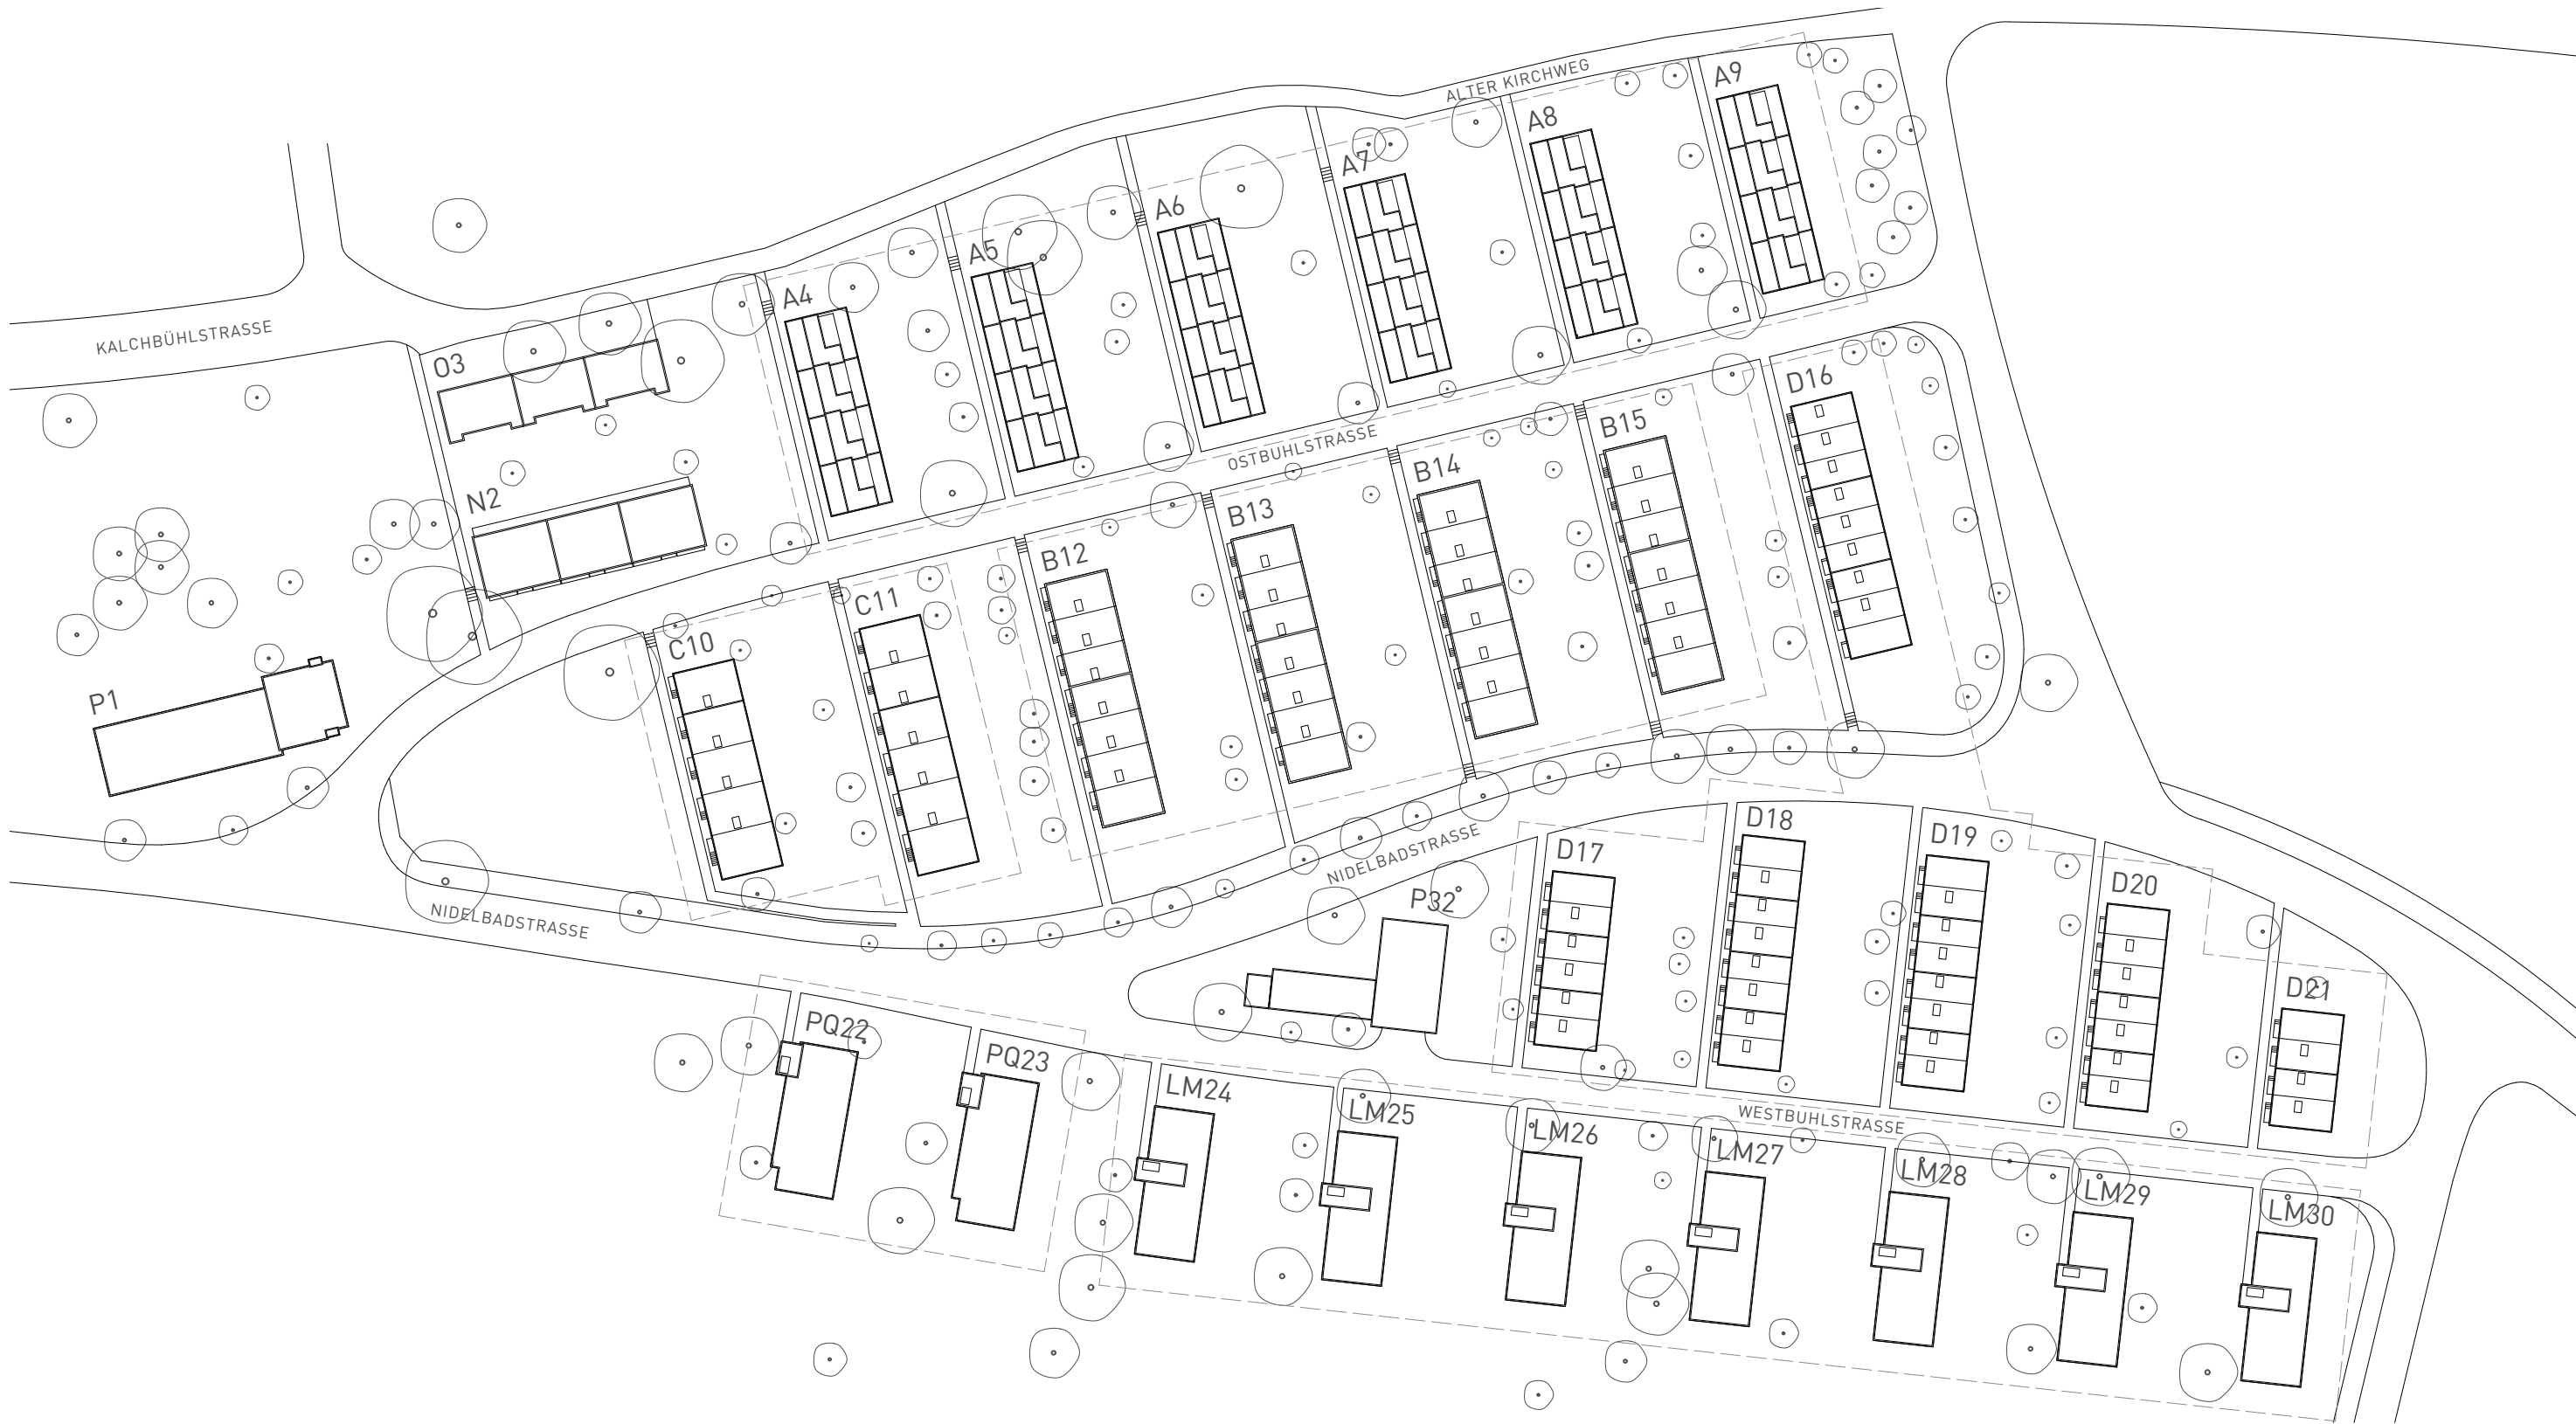
31 Vorprojekt
Situationsplan Dachaufsicht

2403 Instandstellung Gebäudehülle WBS Neubühl
 Nidelbadstrasse 79, 8038 Zürich

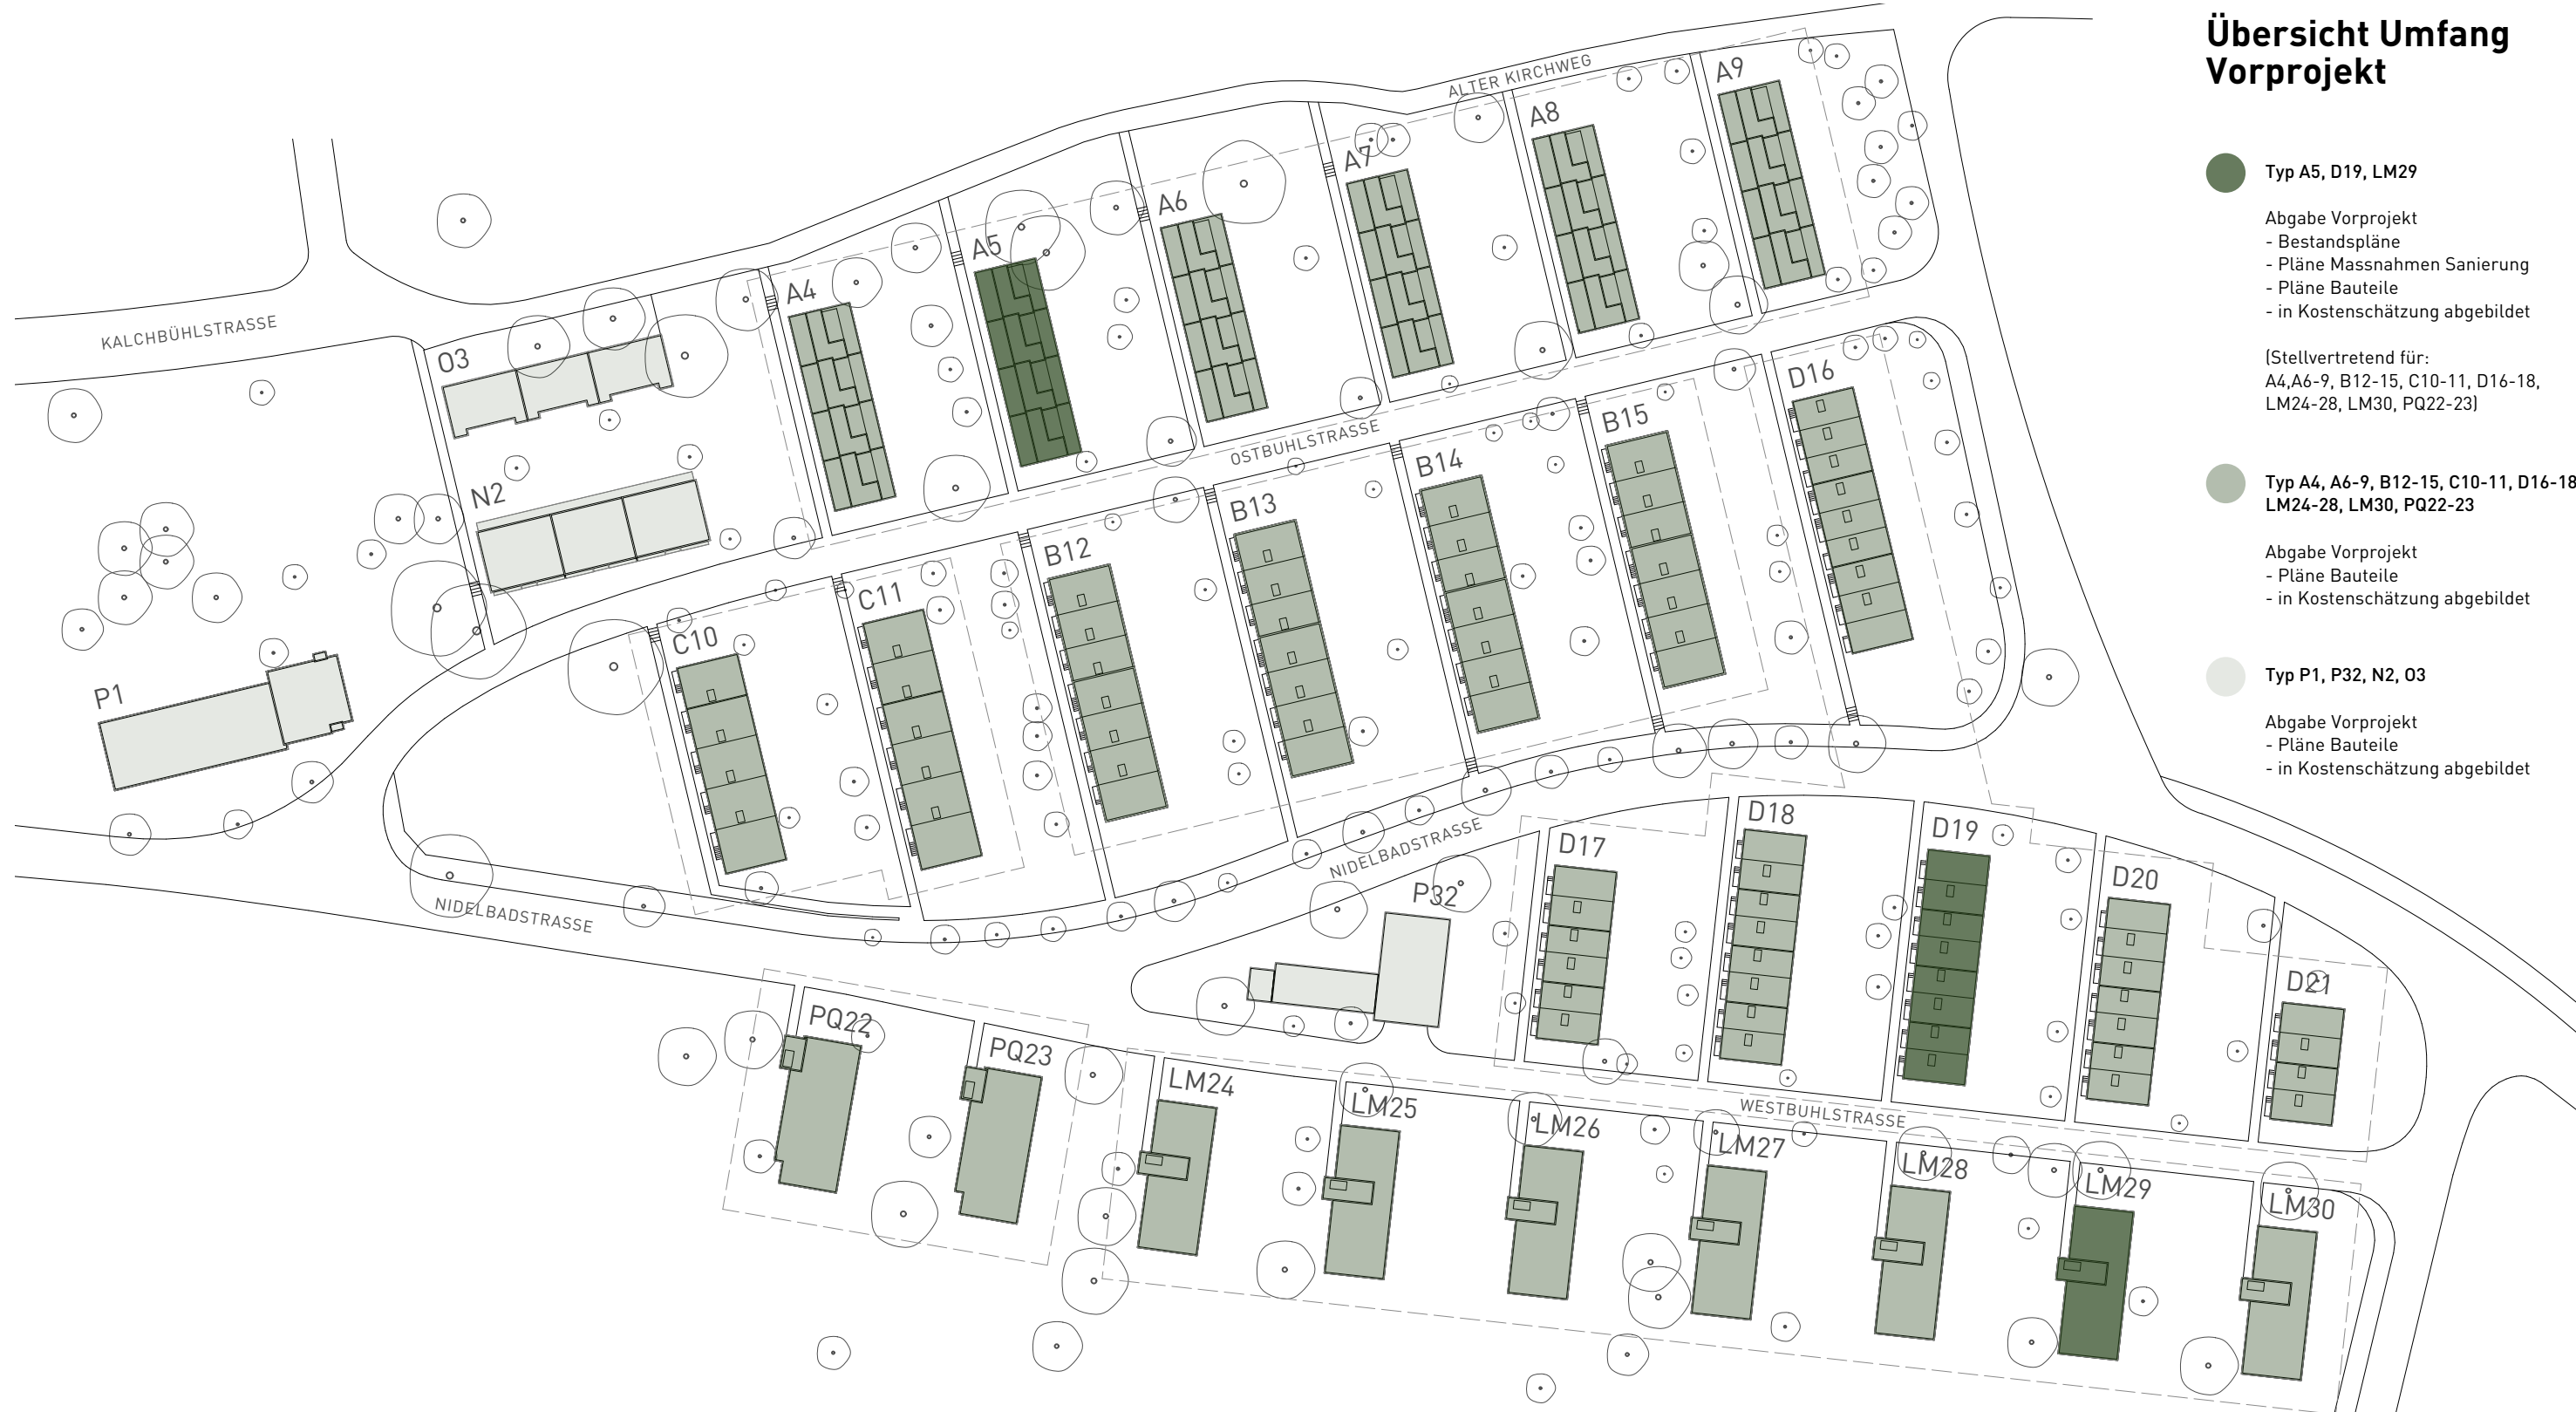
Übersicht Umfang Vorprojekt

- Typ A5, D19, LM29**
 Abgabe Vorprojekt
 - Bestandspläne
 - Pläne Massnahmen Sanierung
 - Pläne Bauteile
 - in Kostenschätzung abgebildet

(Stellvertretend für:
 A4, A6-9, B12-15, C10-11, D16-18,
 LM24-28, LM30, PQ22-23)
- Typ A4, A6-9, B12-15, C10-11, D16-18, LM24-28, LM30, PQ22-23**
 Abgabe Vorprojekt
 - Pläne Bauteile
 - in Kostenschätzung abgebildet
- Typ P1, P32, N2, O3**
 Abgabe Vorprojekt
 - Pläne Bauteile
 - in Kostenschätzung abgebildet

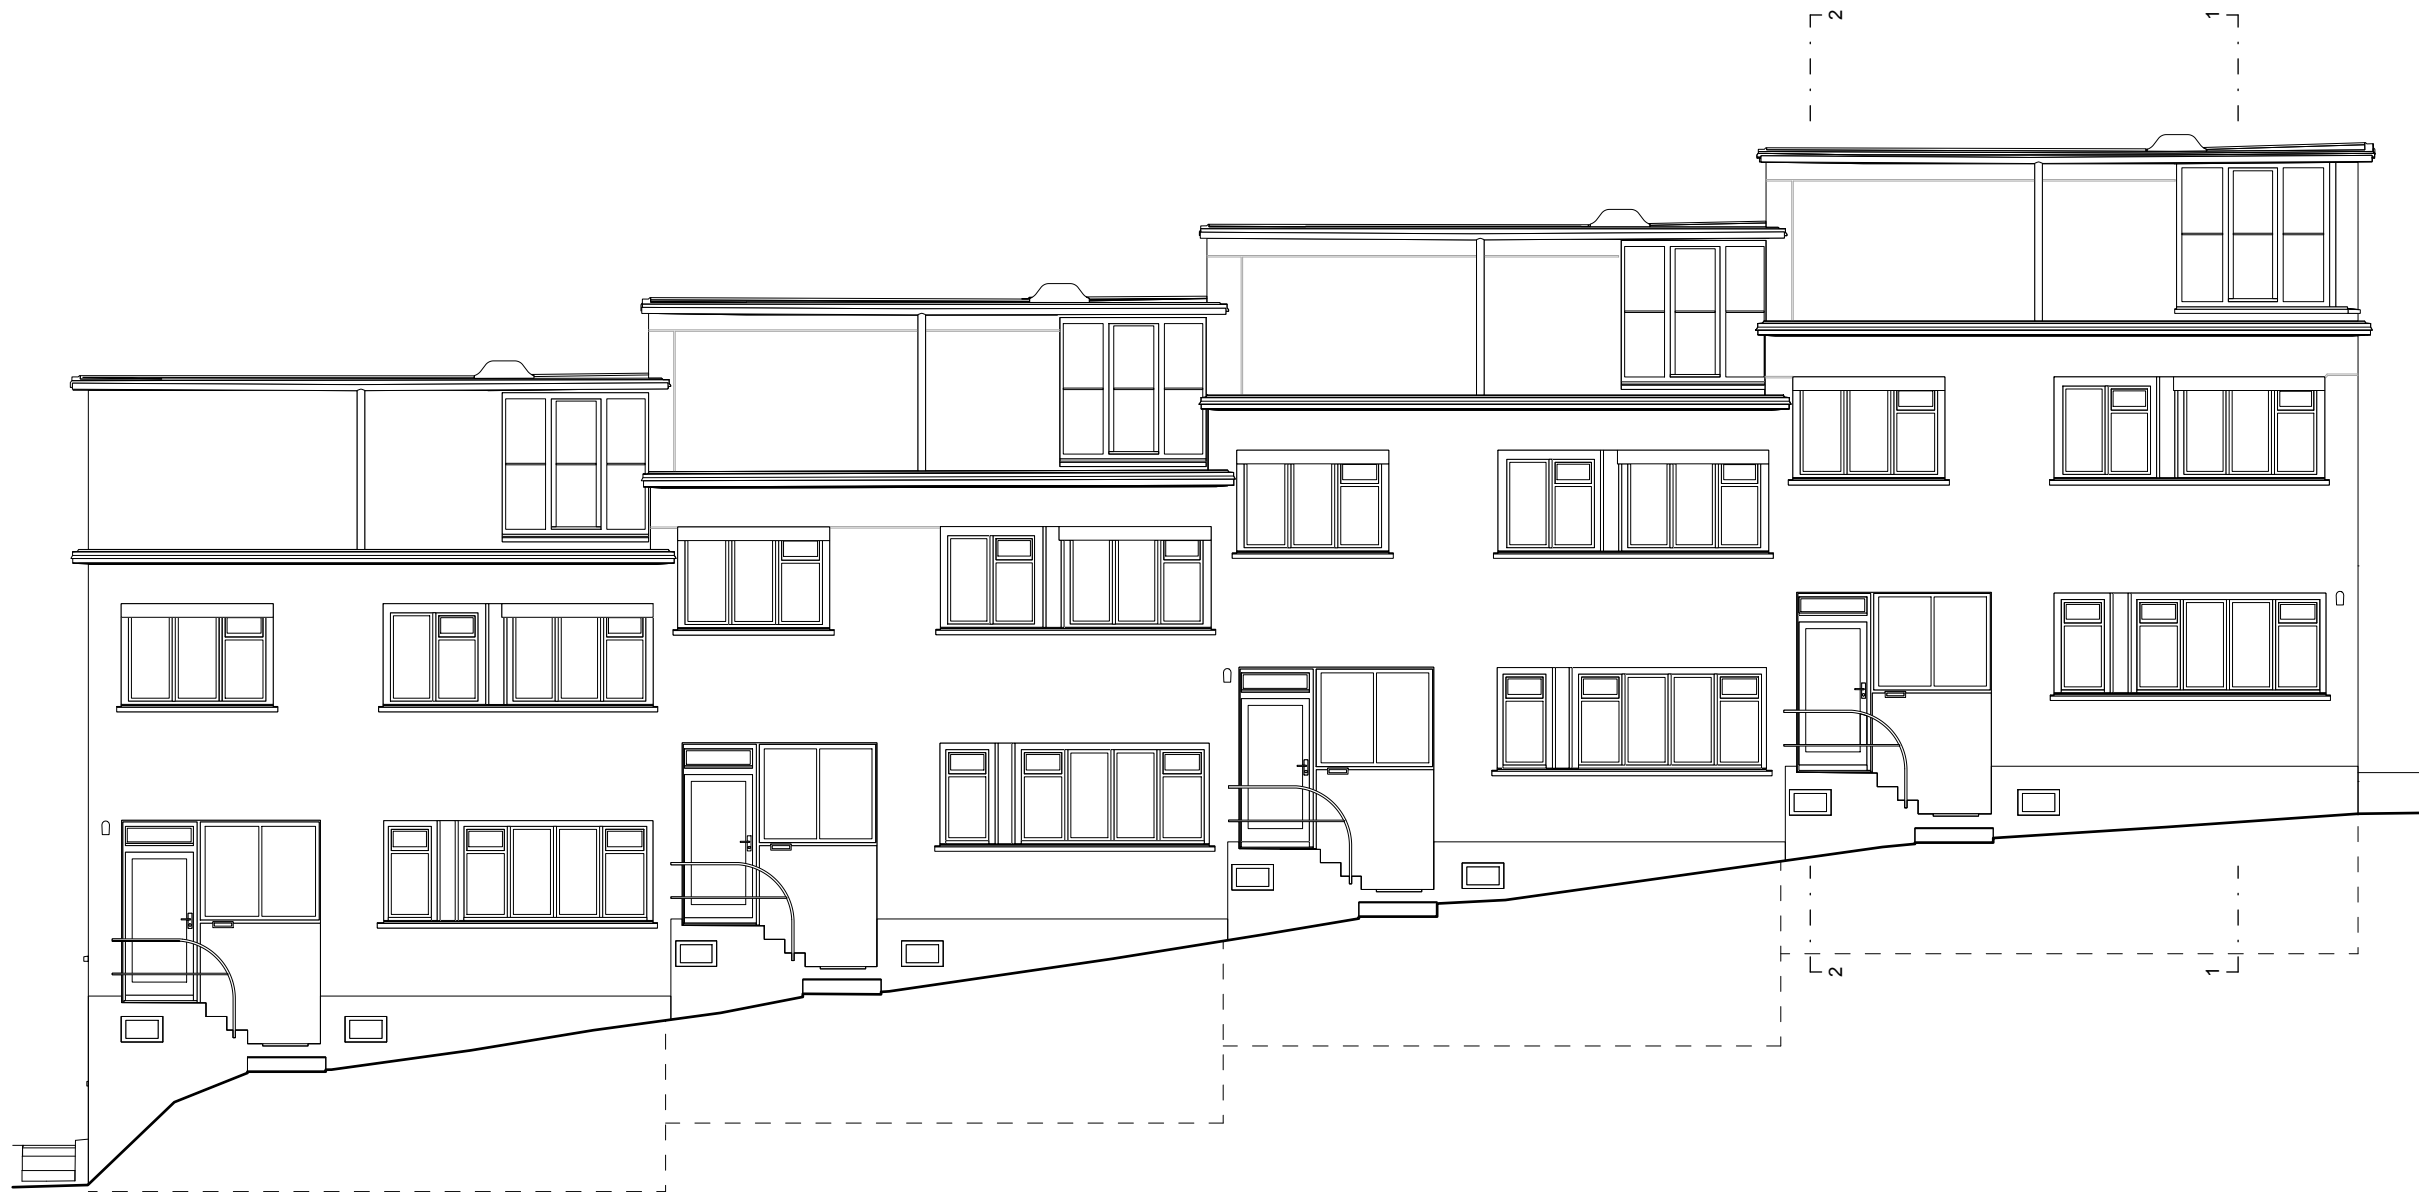
Typ A5 Fassade NW

Ausschnitt Grundriss EG Eingangsbereich 1:100

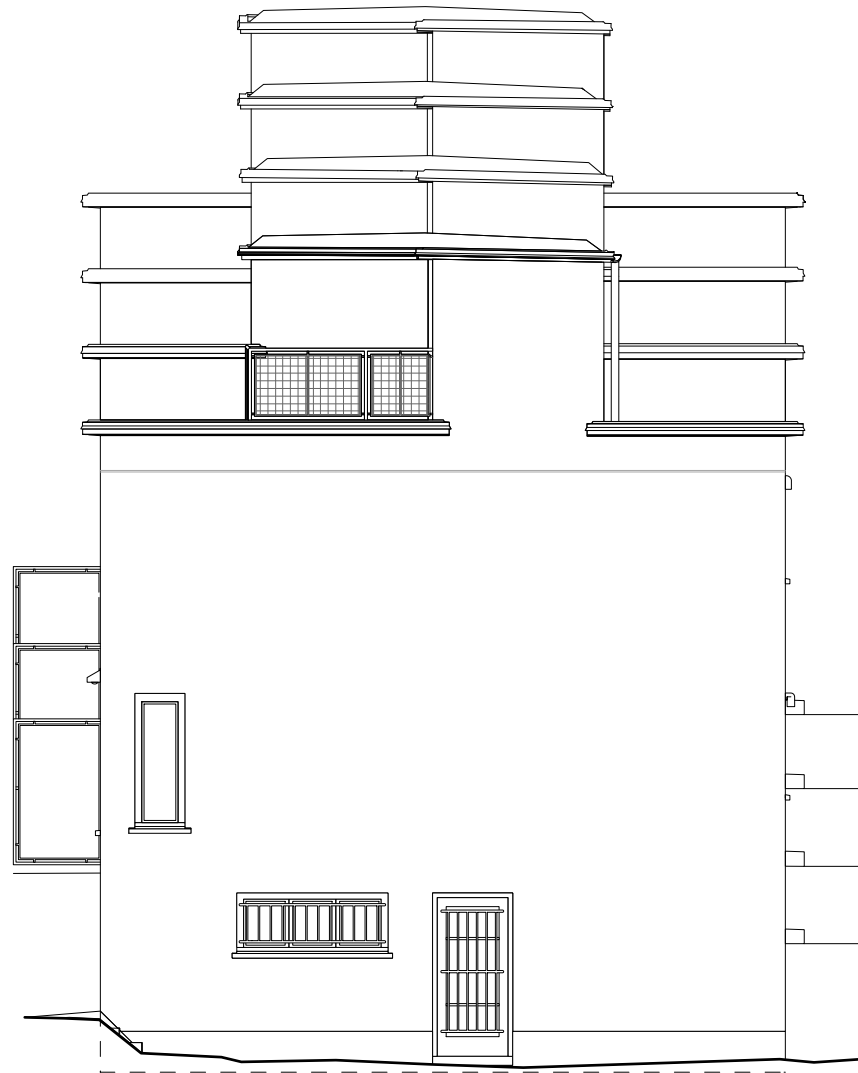
Ansicht Nordost

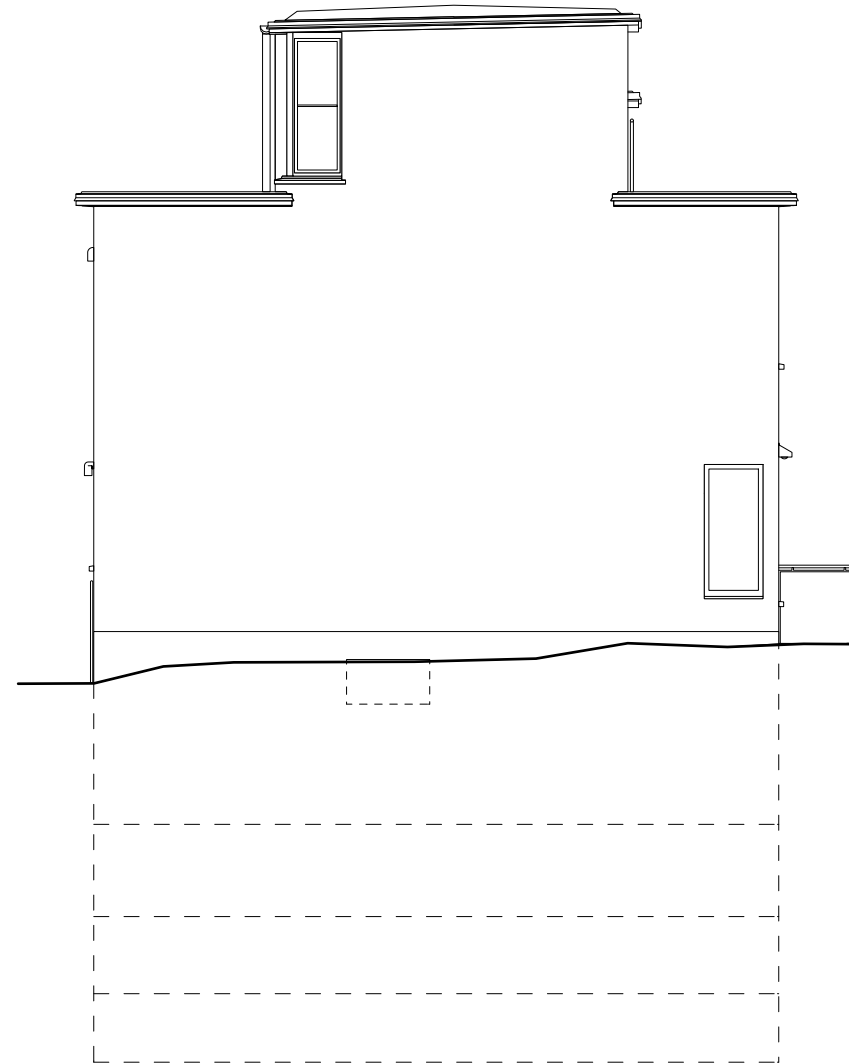
Ansicht Südwest

Die Bestandspläne (IST-Zustand) basieren auf Geometraufnahmen aus dem Jahr 2024.

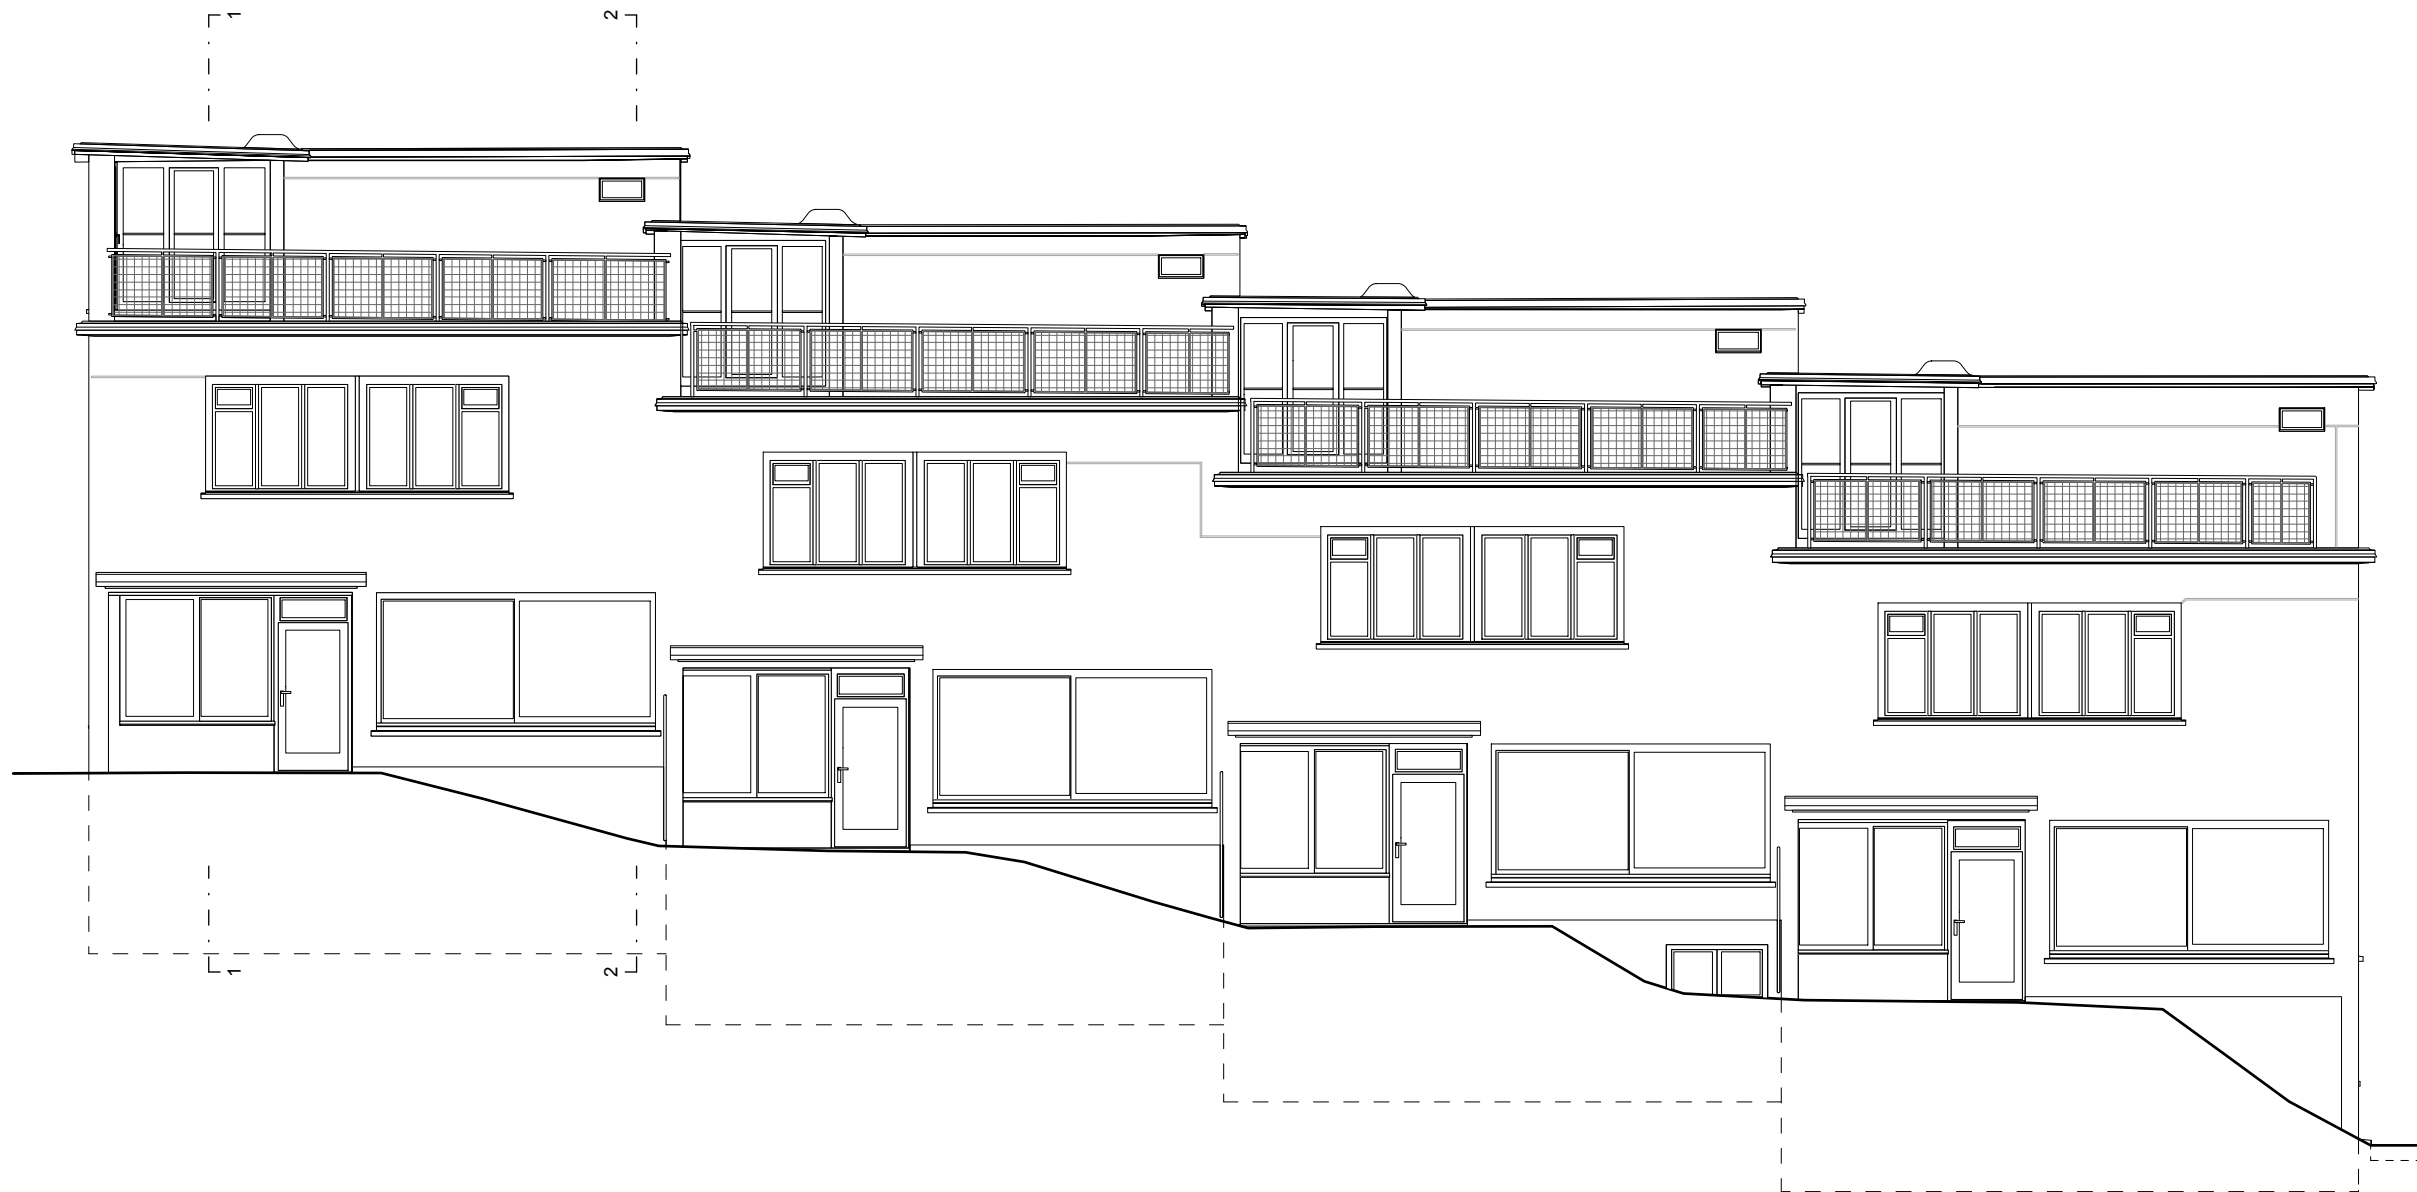
Typ A5 Fassade S0

Ausschnitt Grundriss EG Terrasse 1:100

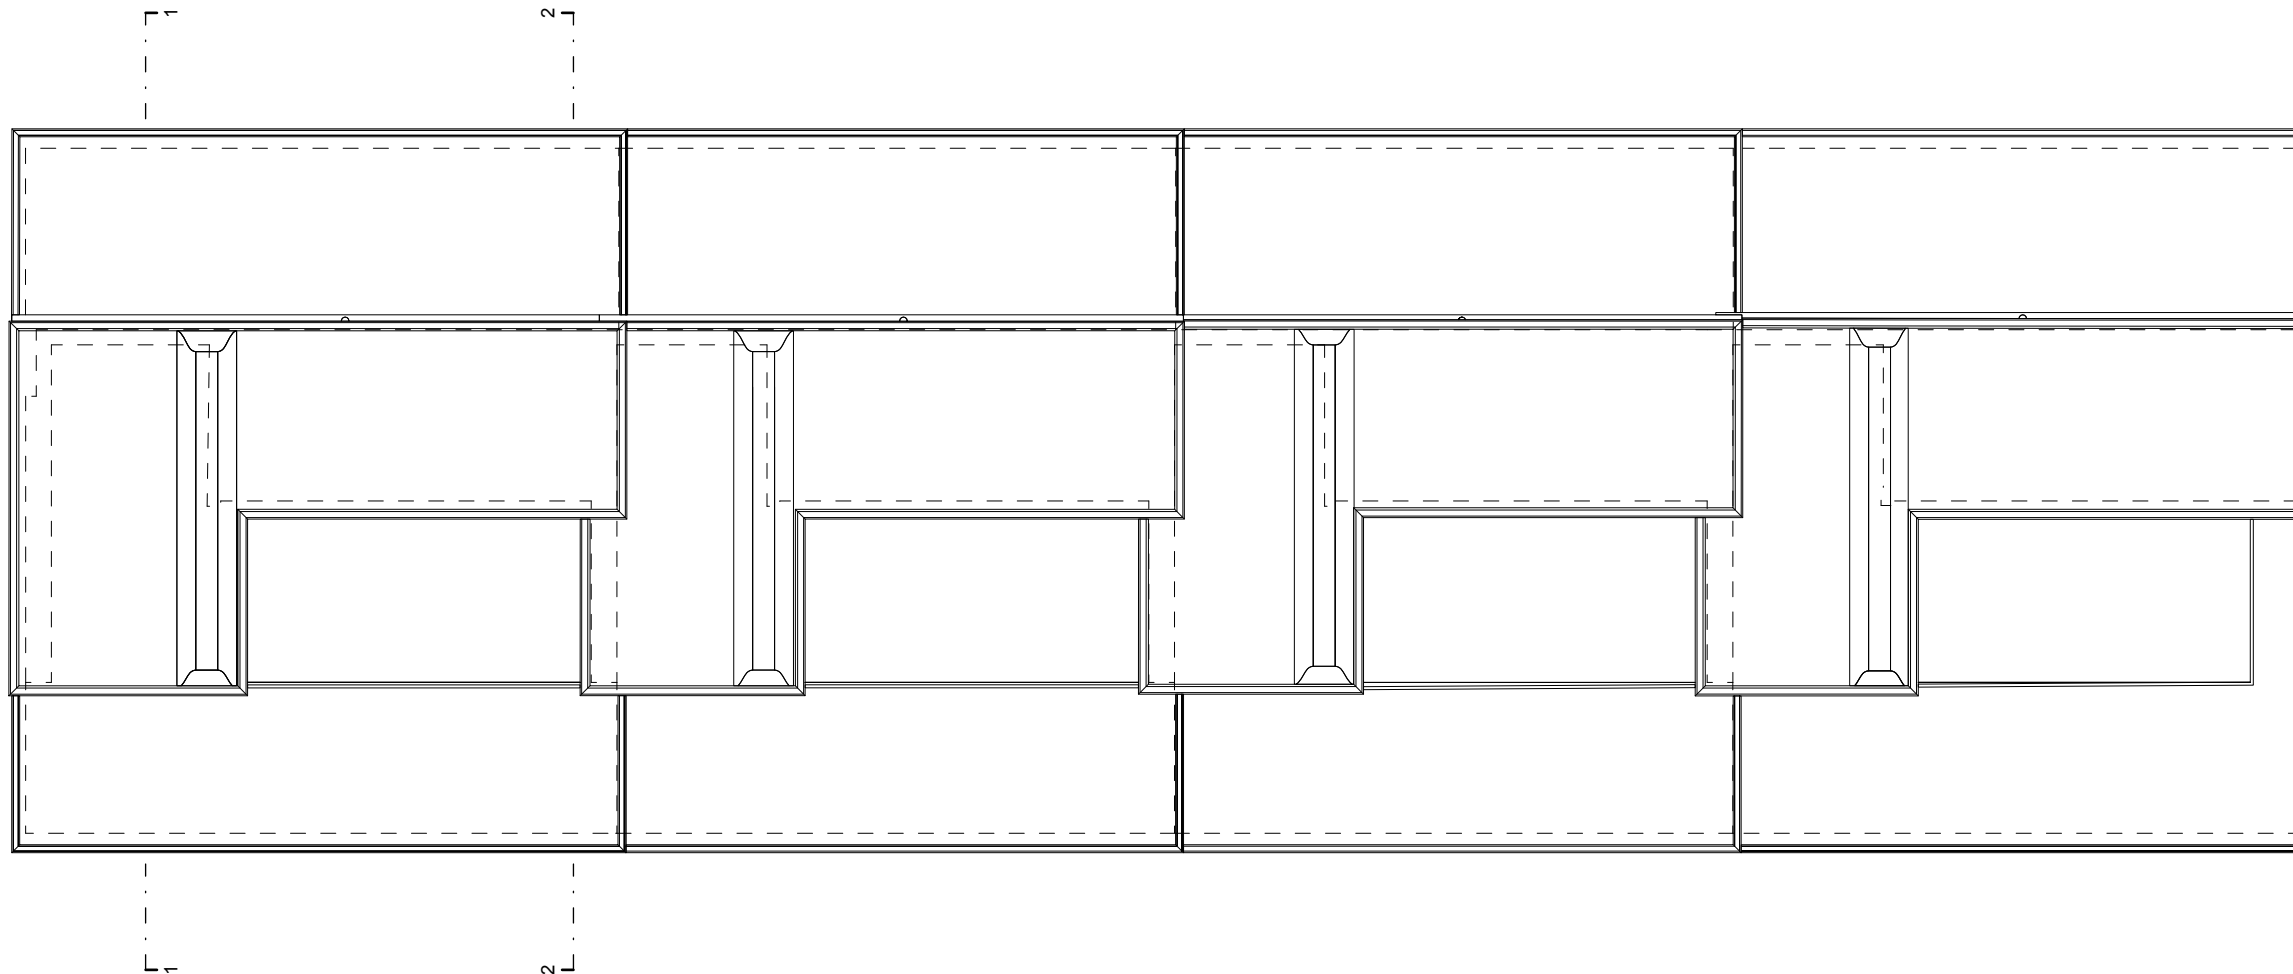
Typ A5 Dachaufsicht

Die Bestandspläne (IST-Zustand) basieren auf Geometraufnahmen aus dem Jahr 2024.

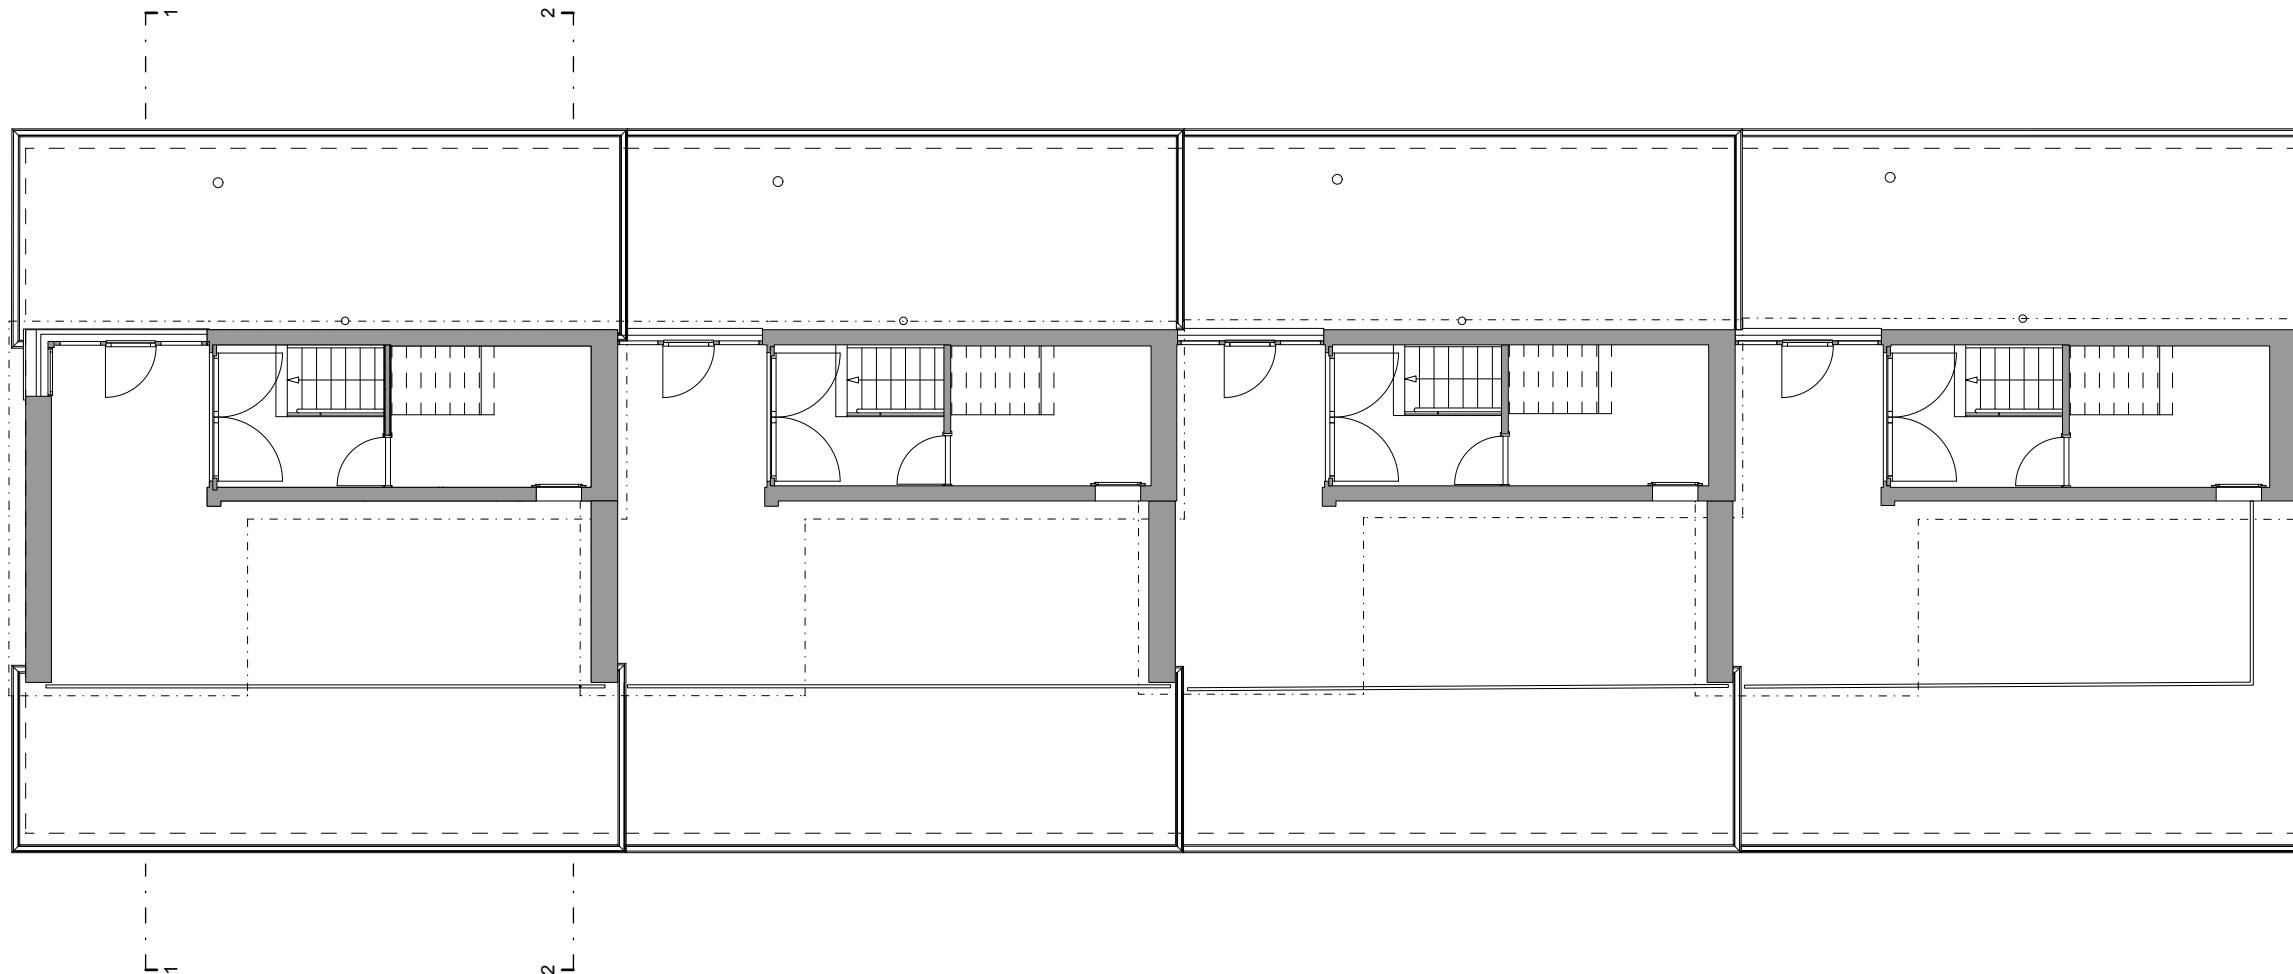
Typ A5 Grundriss Dachgeschoss

Die Bestandspläne (IST-Zustand) basieren auf Geometraufnahmen aus dem Jahr 2024.
