**Vorprojekt
Instandstellung Gebäudehülle
Werkbundsiedlung Neubühl**

Stand 23.05.2025

GFA Gruppe für Architektur GmbH

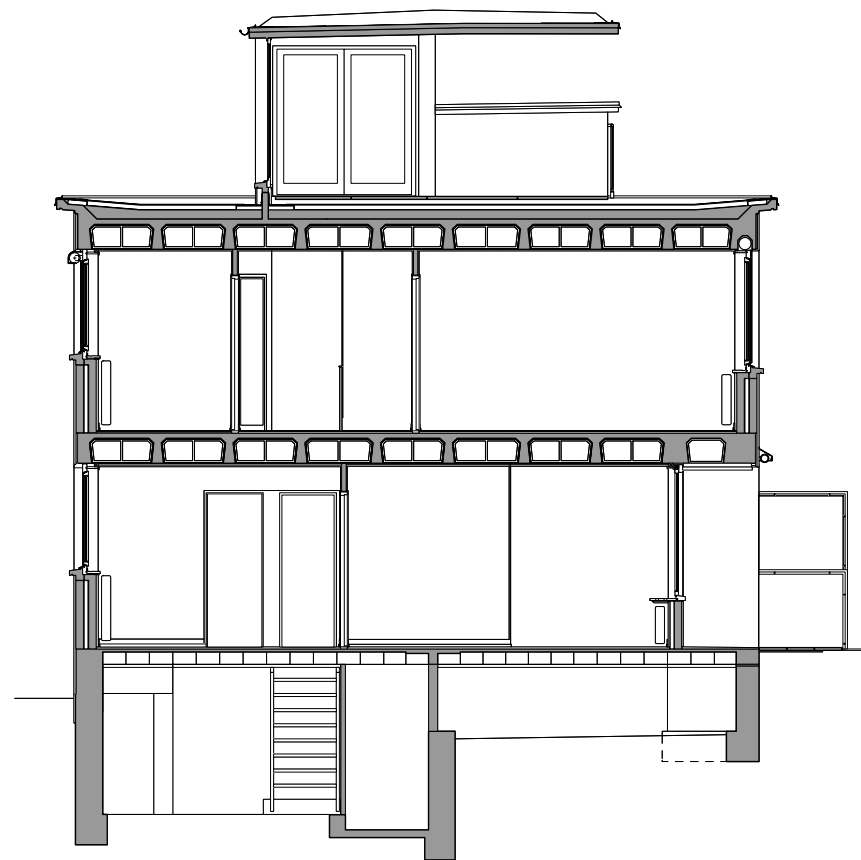
Schnitt 1-1

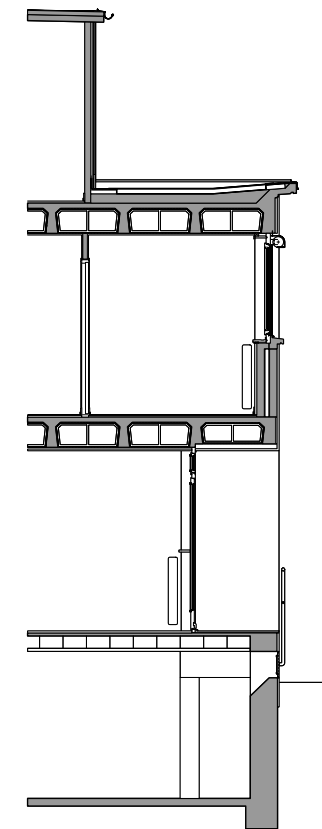
Schnitt 2-2

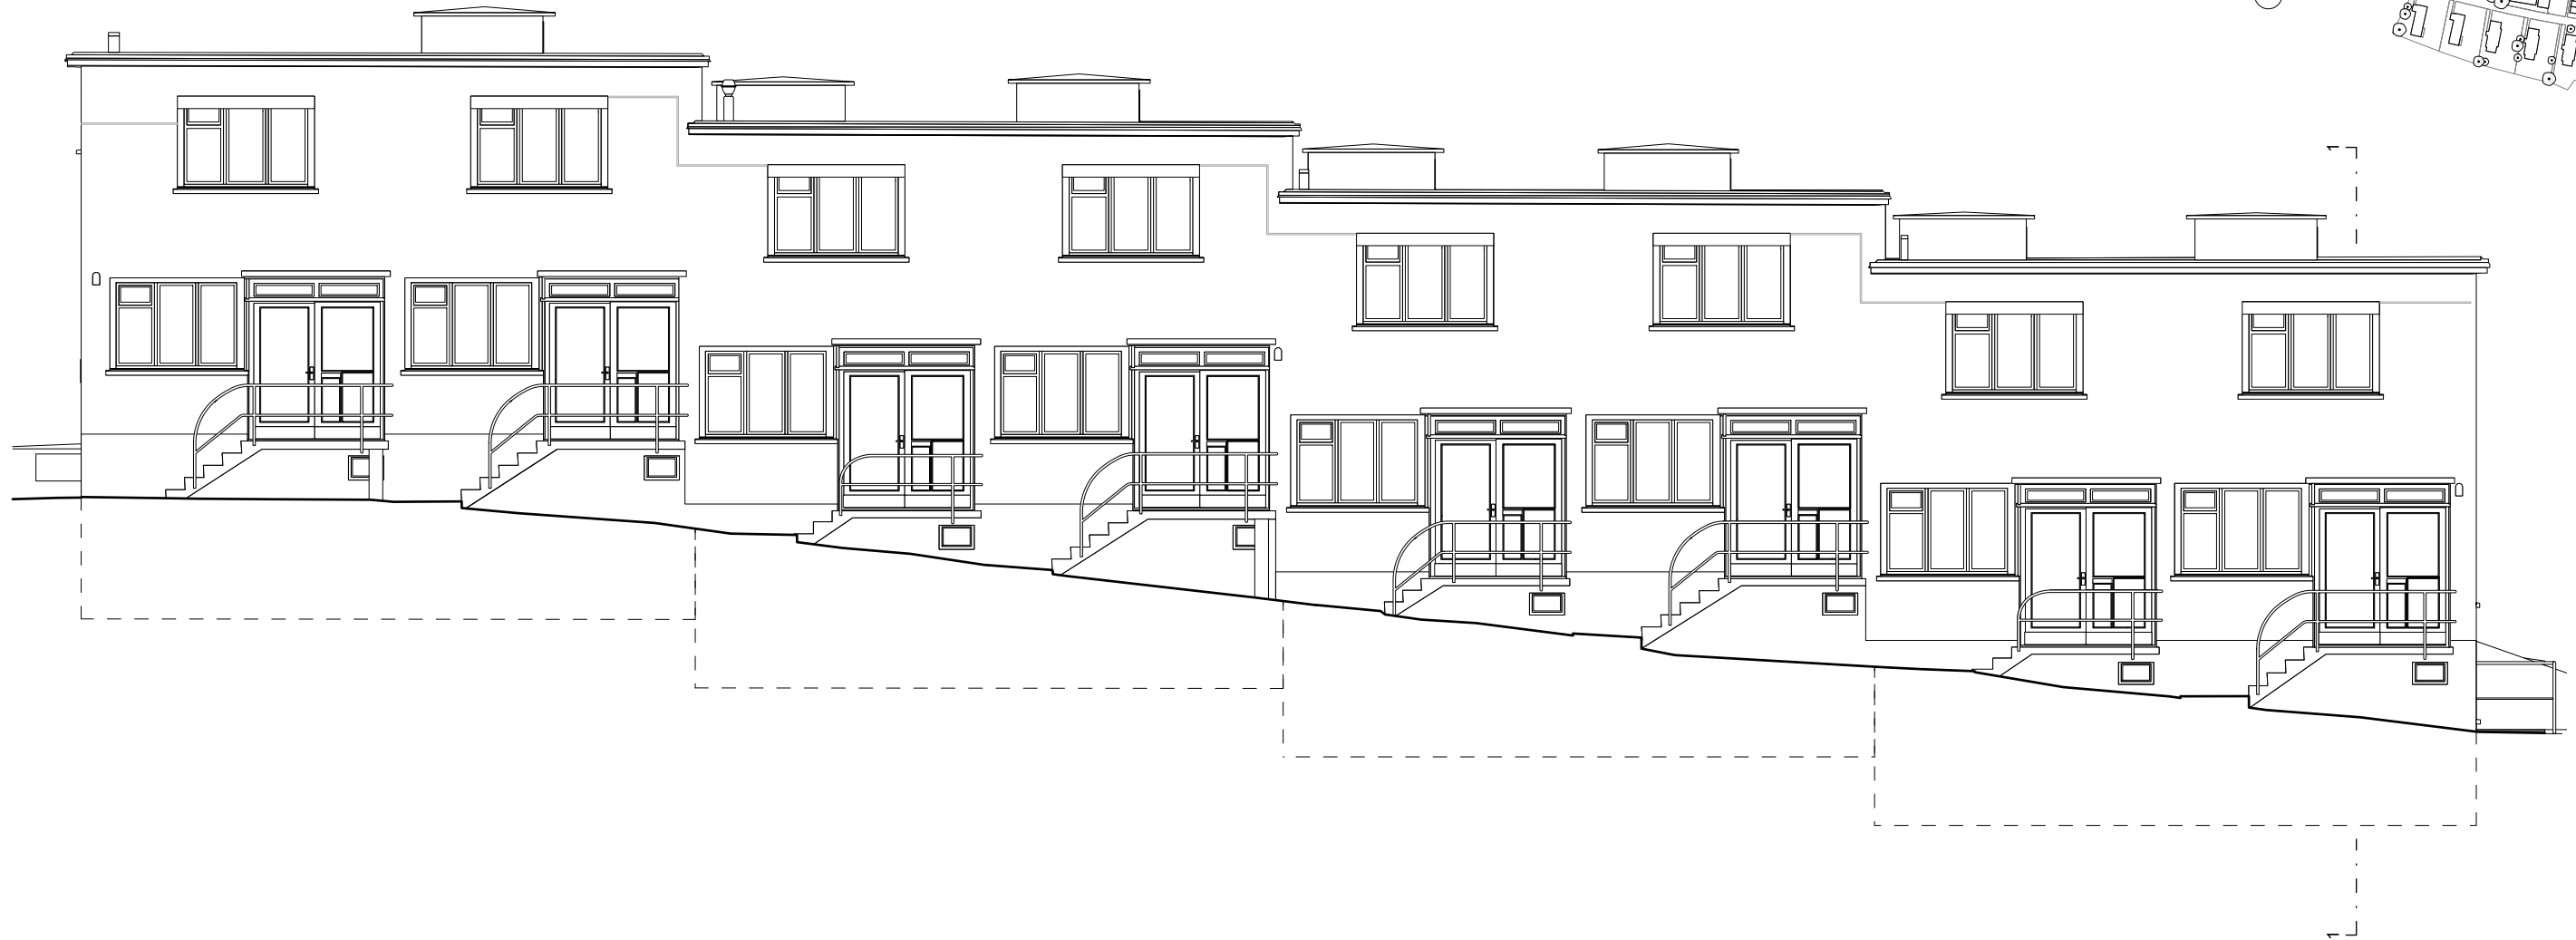
Typ D19 Fassade NW

Die Bestandspläne (IST-Zustand) basieren auf Geometraufnahmen aus dem Jahr 2024.

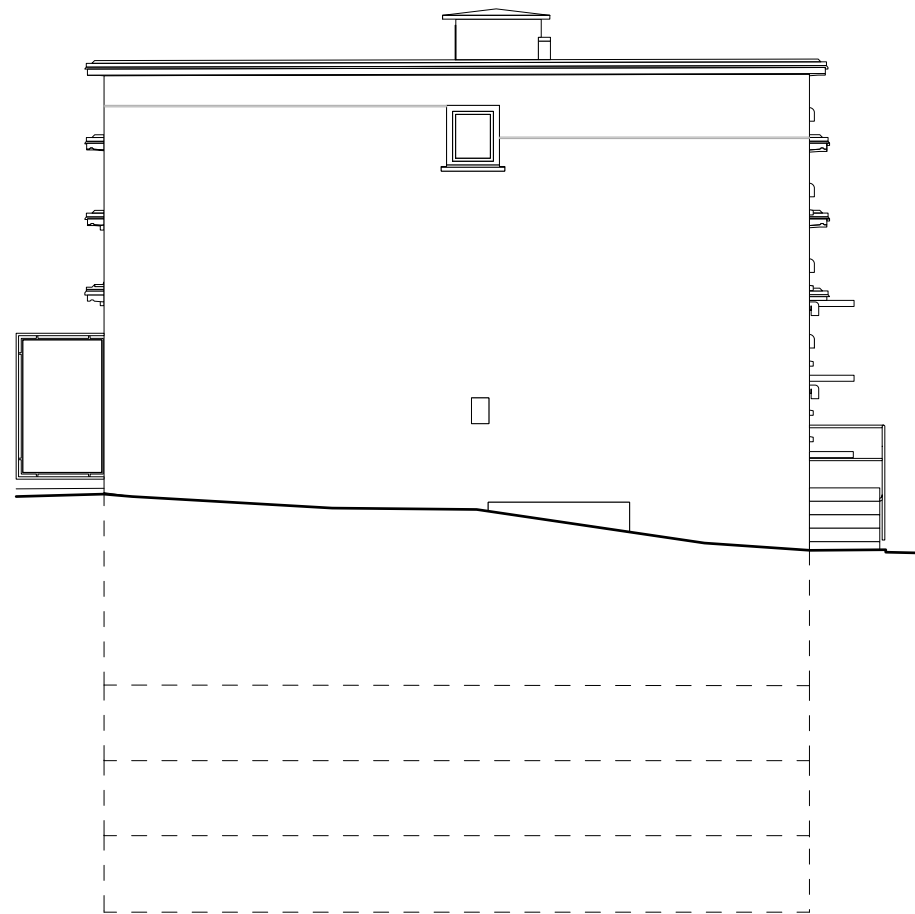
Ansicht Nordost

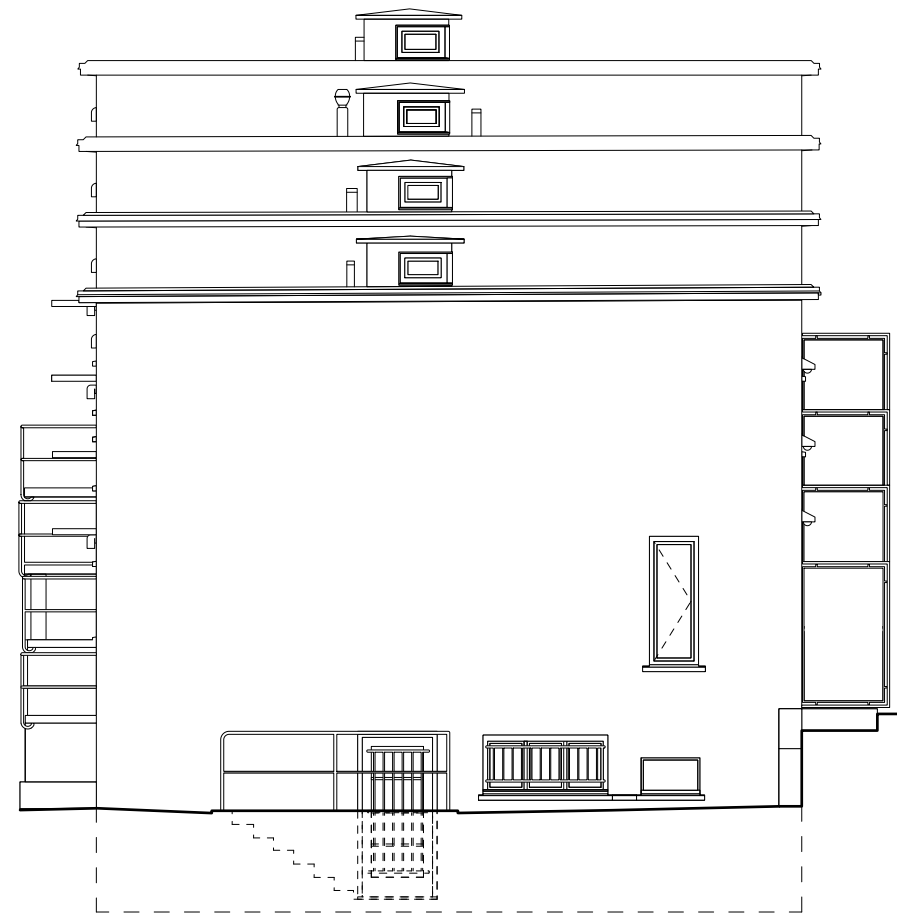
Ansicht Südwest

Die Bestandspläne (IST-Zustand) basieren auf Geometraufnahmen aus dem Jahr 2024.

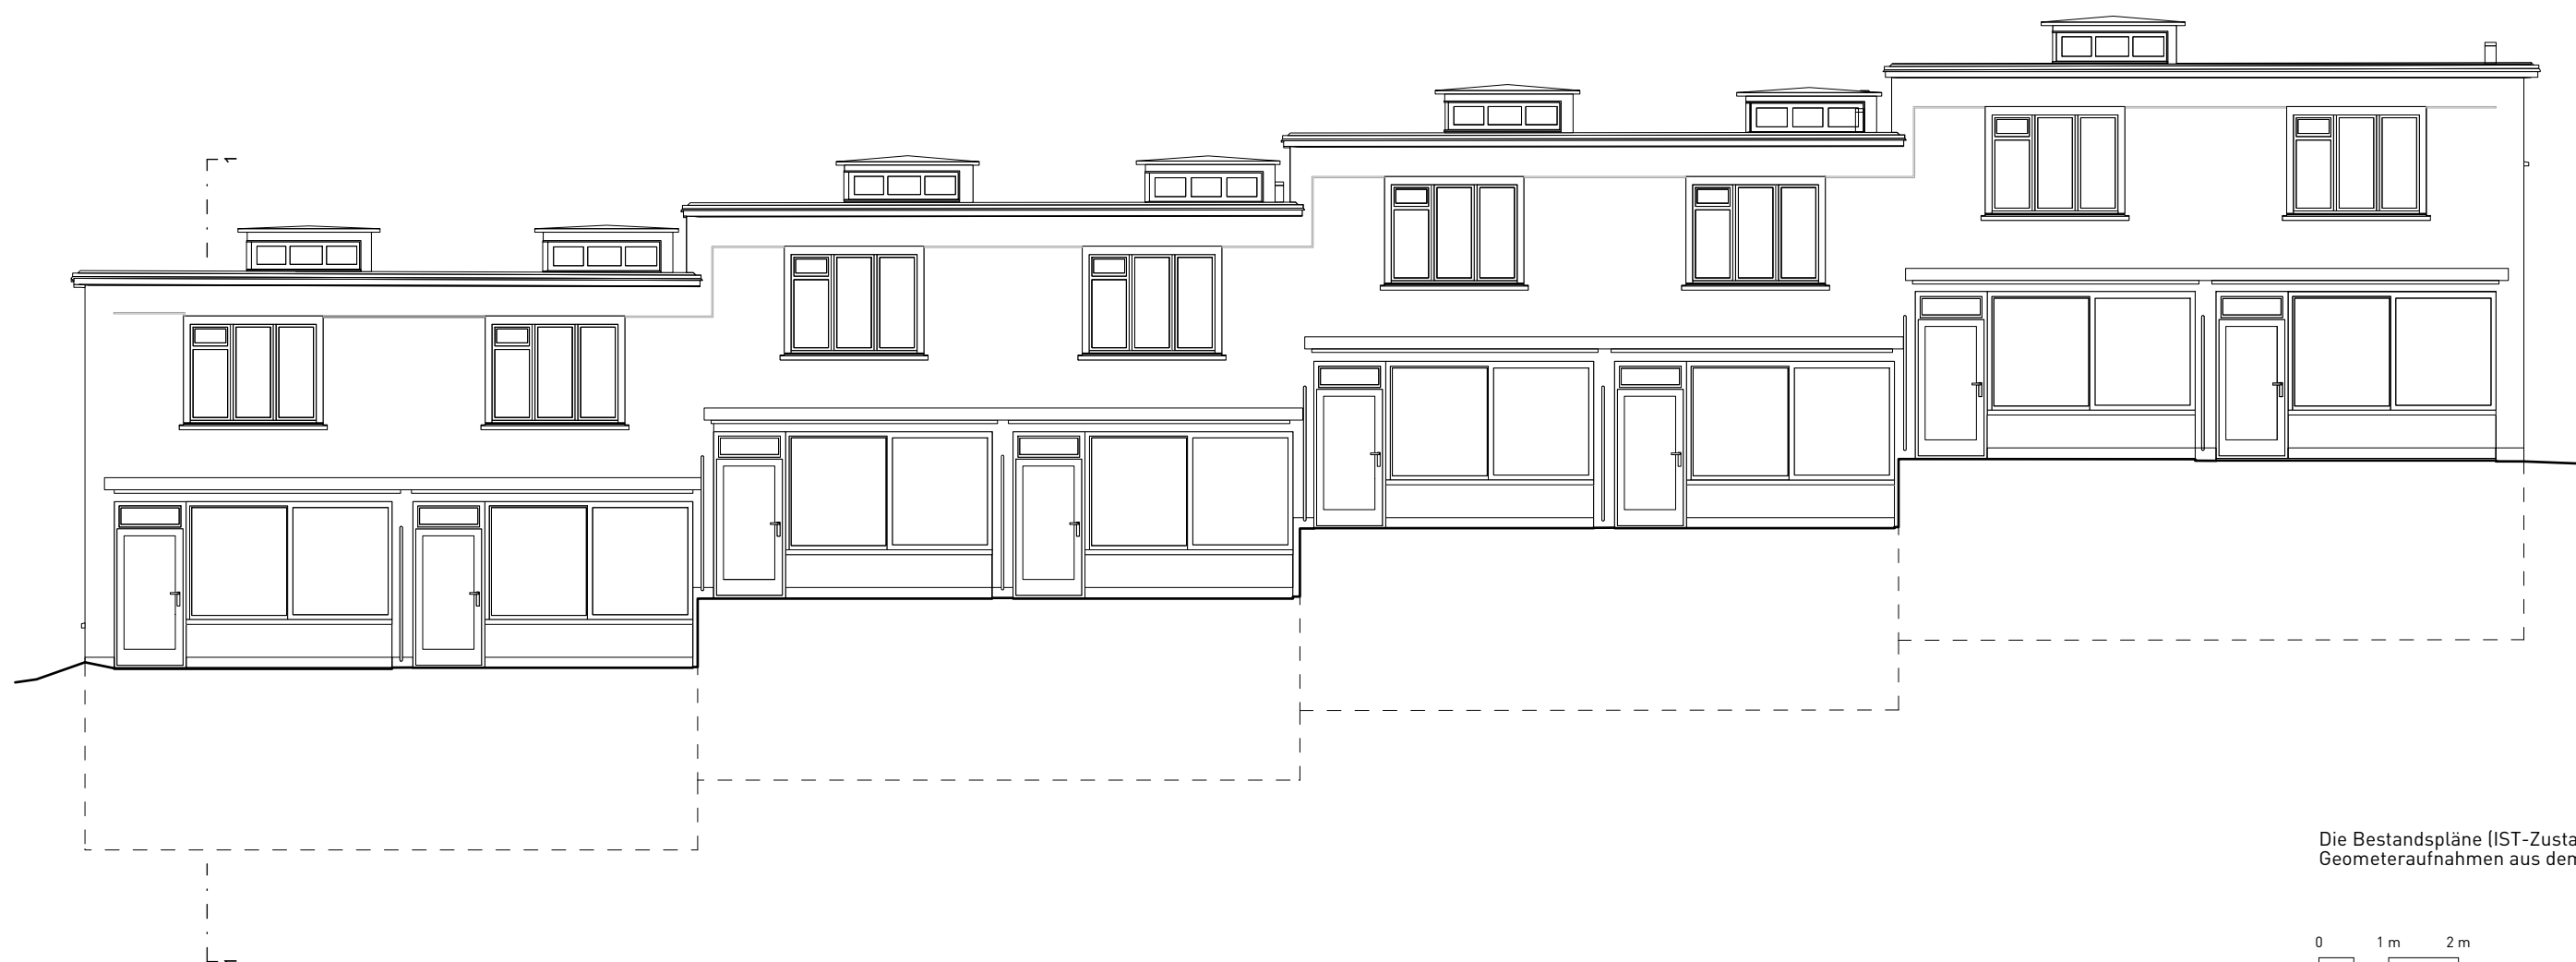
Typ D19 Fassade S0

Die Bestandspläne (IST-Zustand) basieren auf Geometraufnahmen aus dem Jahr 2024.

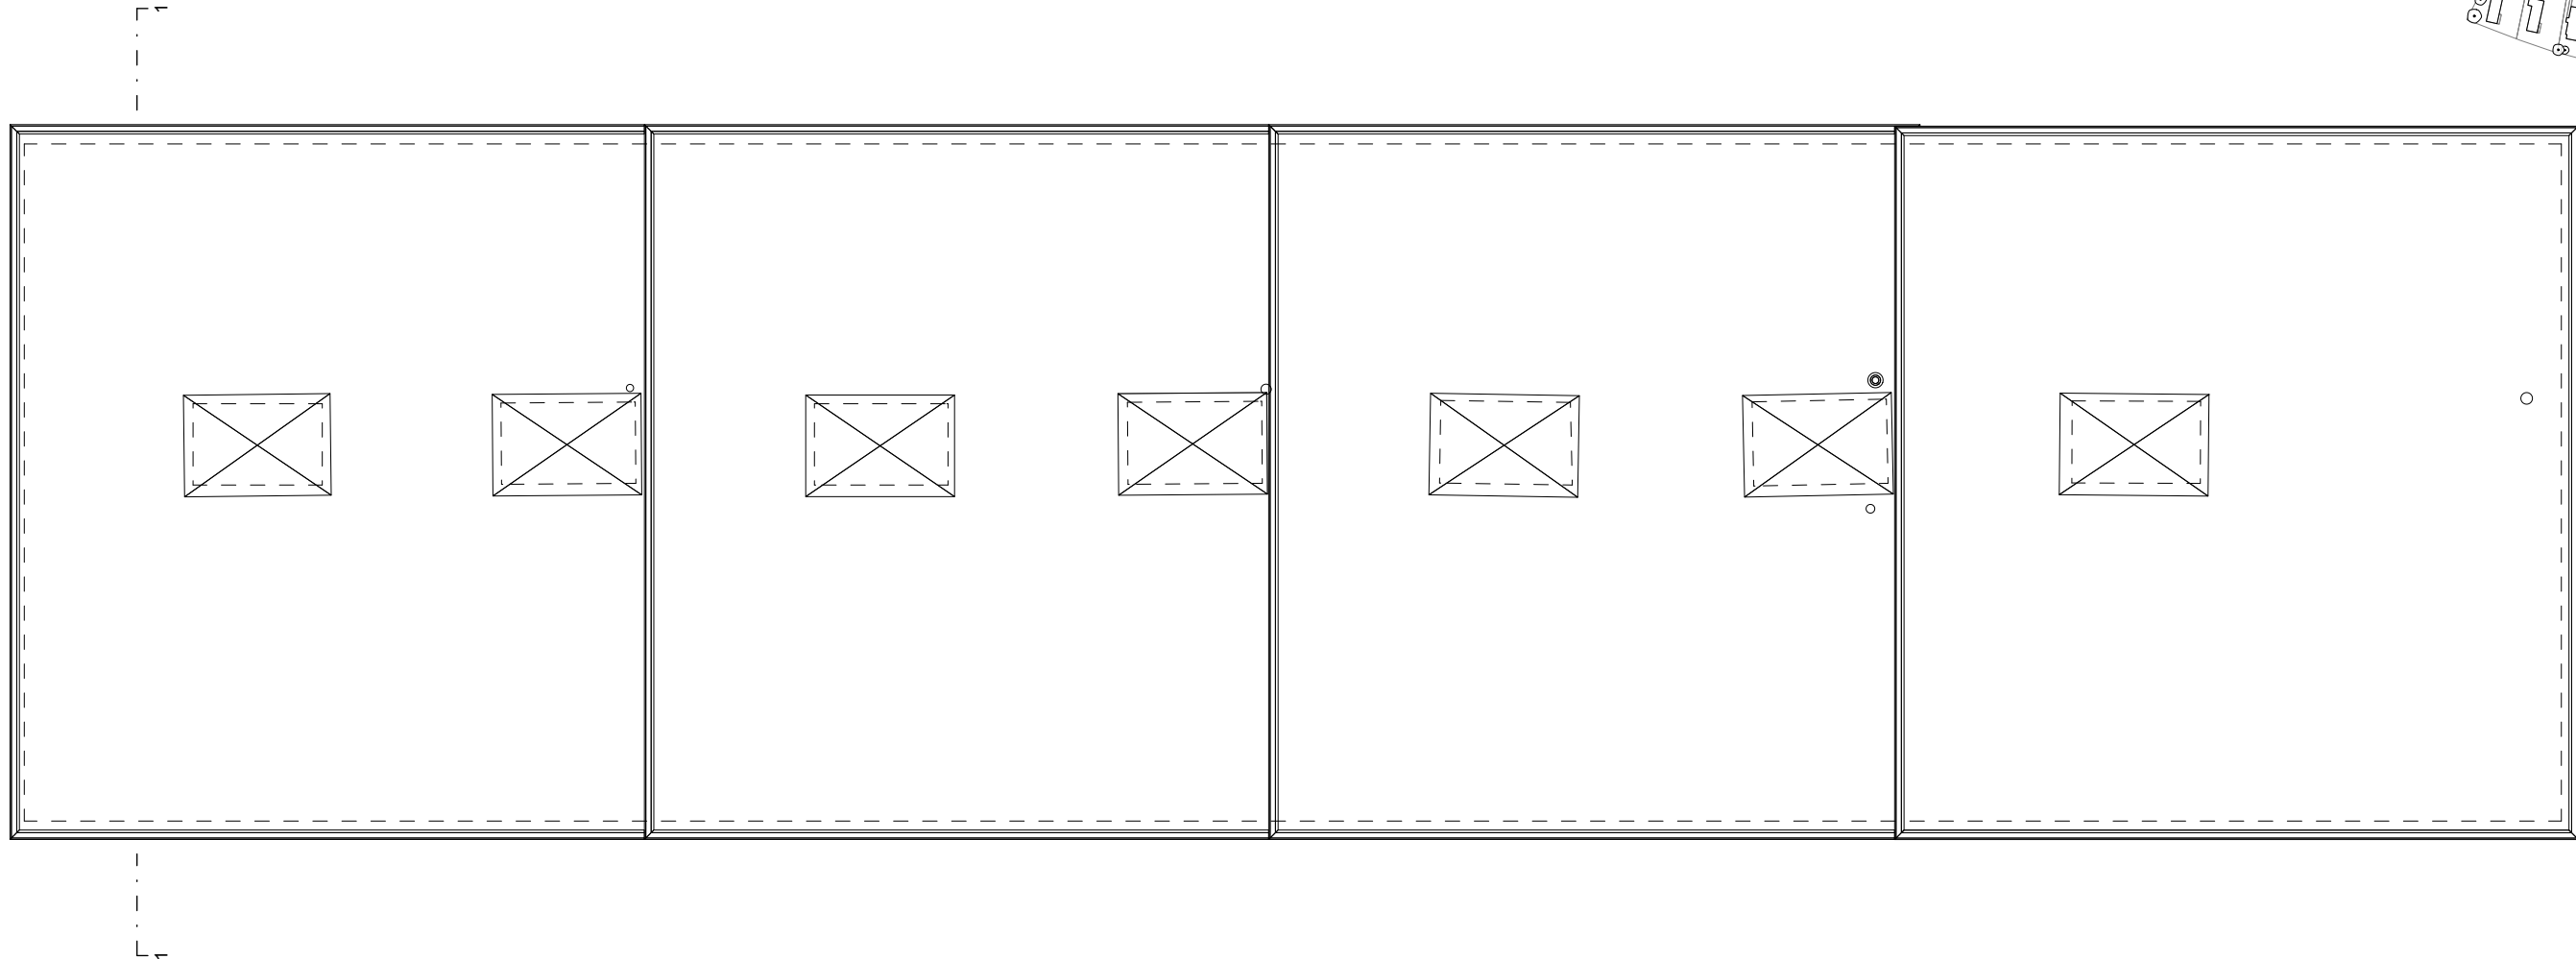
Typ D19 Dachaufsicht

Die Bestandspläne (IST-Zustand) basieren auf Geometraufnahmen aus dem Jahr 2024.

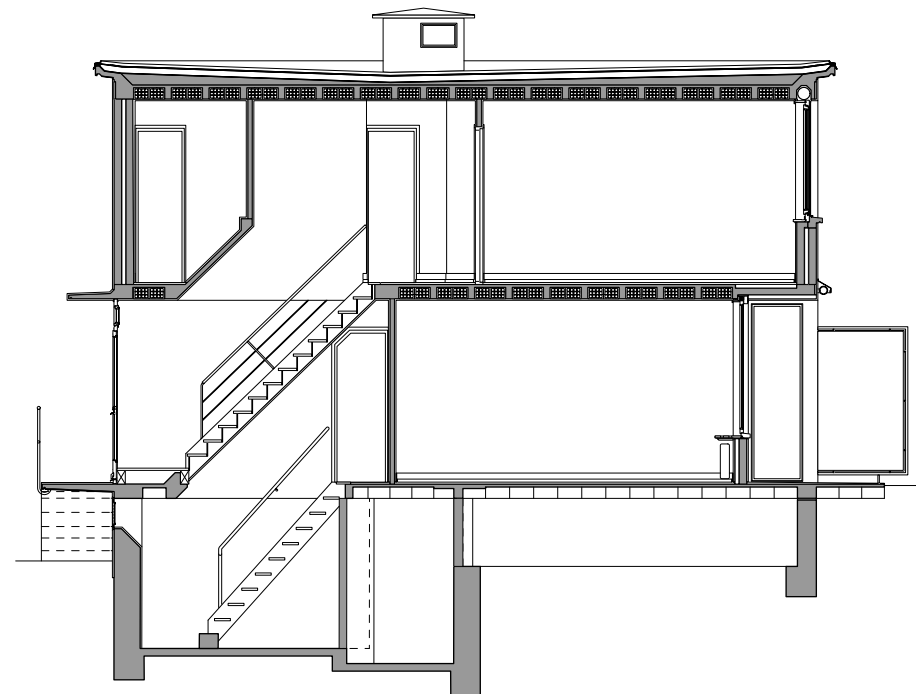
Querschnitt 1-1

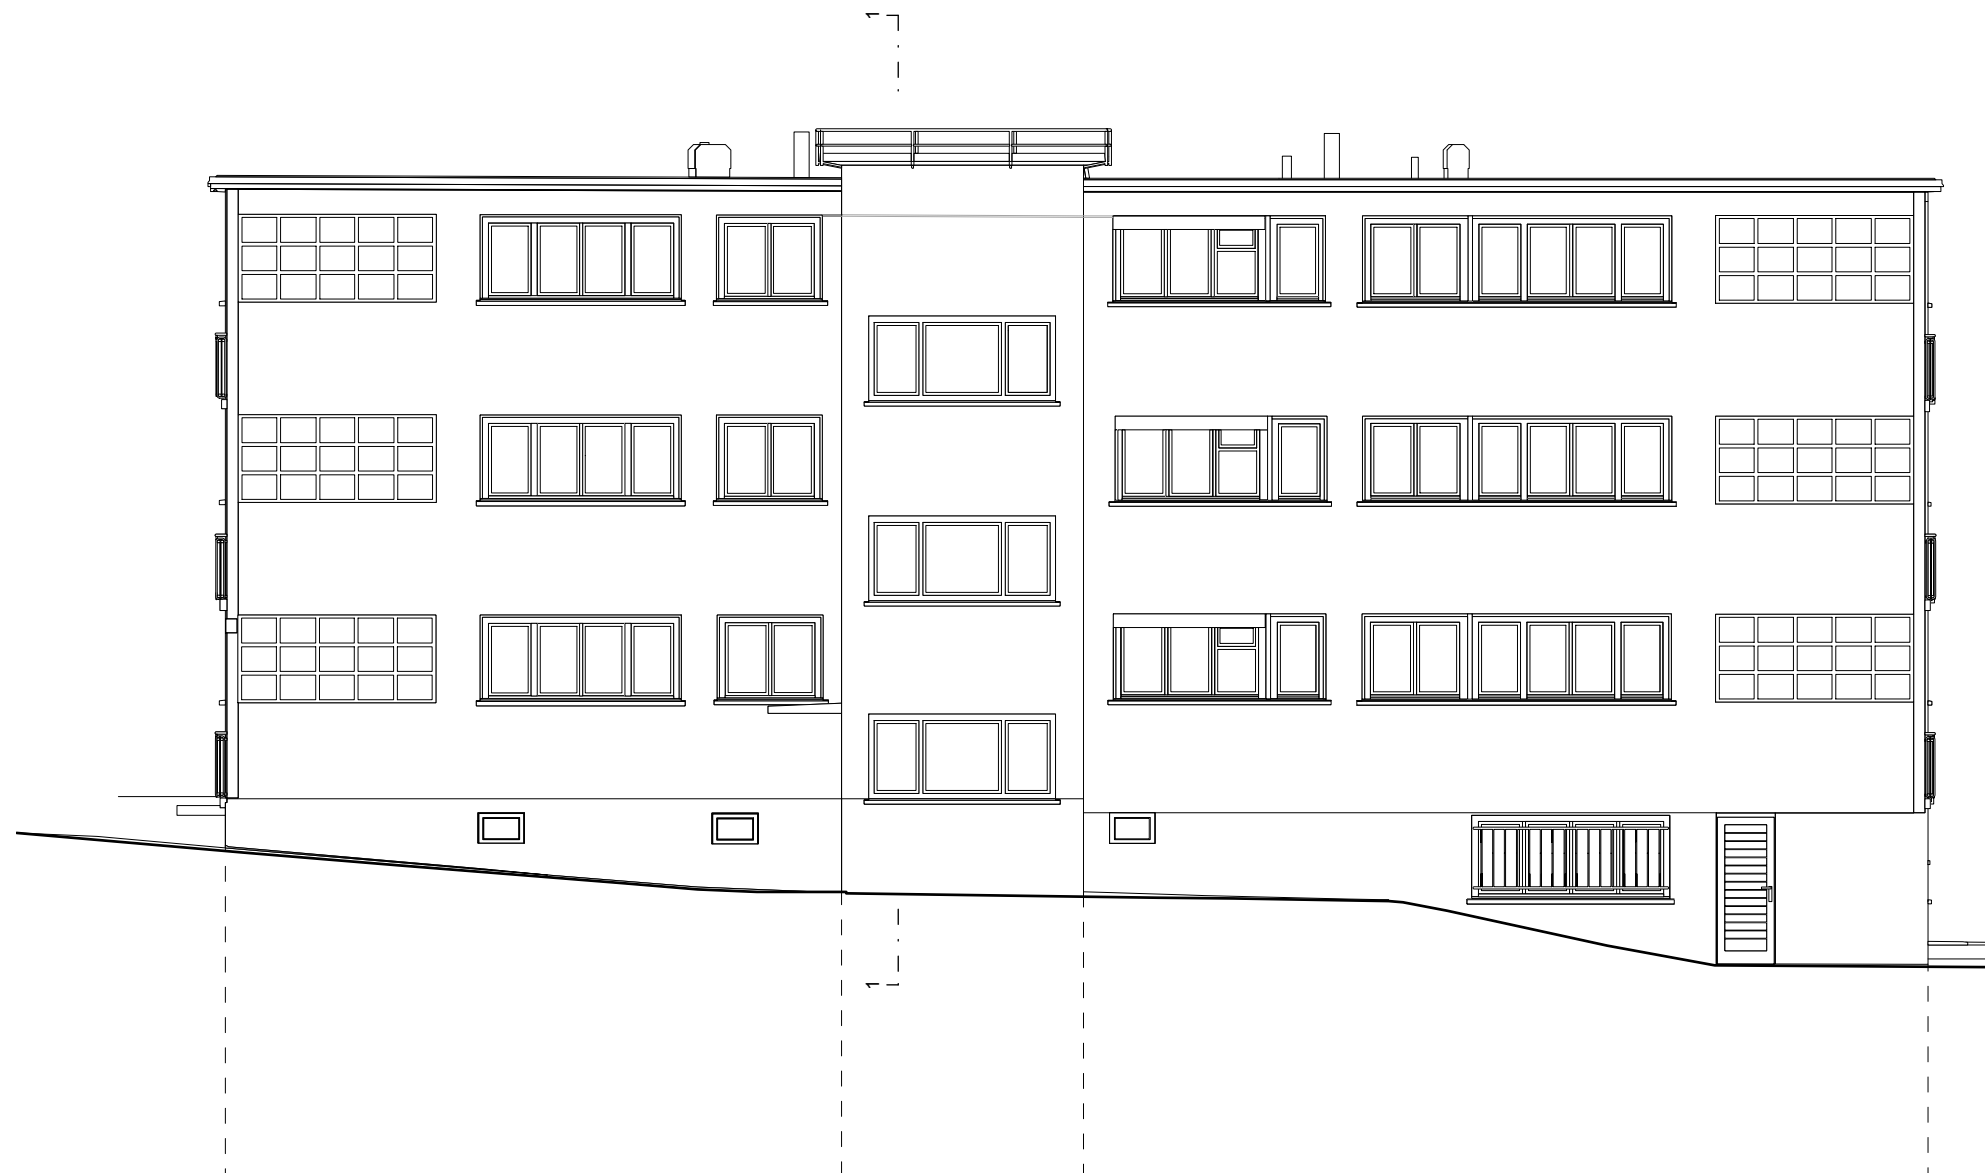
Typ LM29 Fassade N

Die Bestandspläne (IST-Zustand) basieren auf Geometraufnahmen aus dem Jahr 2024.

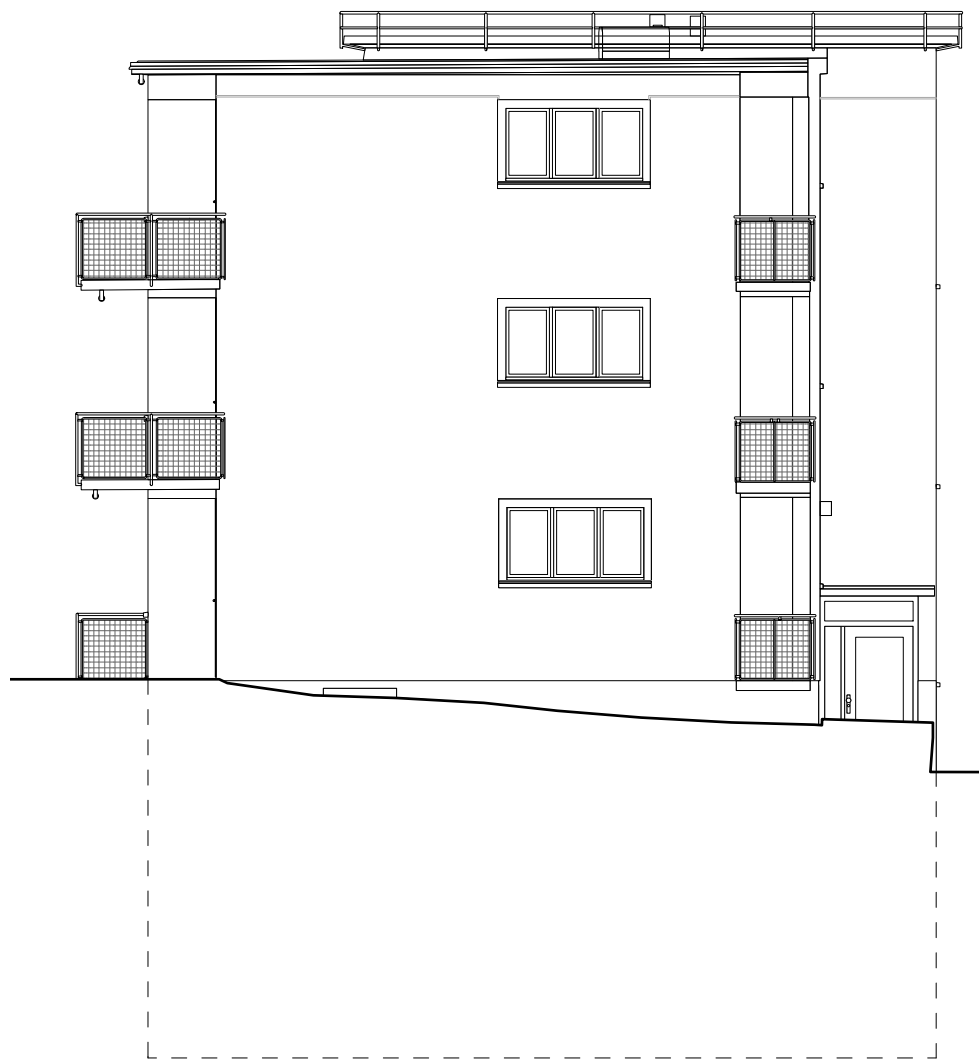
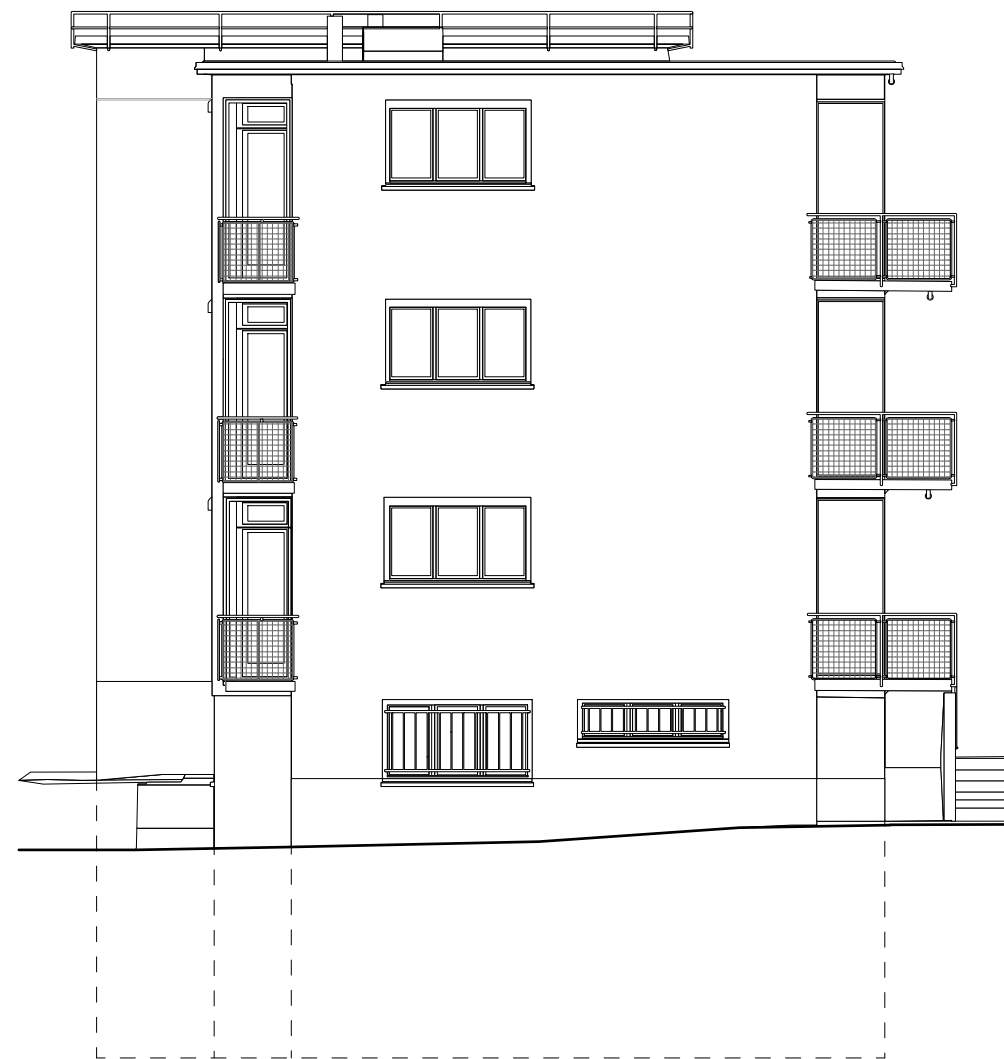
Typ LM29 Fassade 0, W

Ansicht Ost

Ansicht West

Die Bestandspläne (IST-Zustand) basieren auf Geometraufnahmen aus dem Jahr 2024.

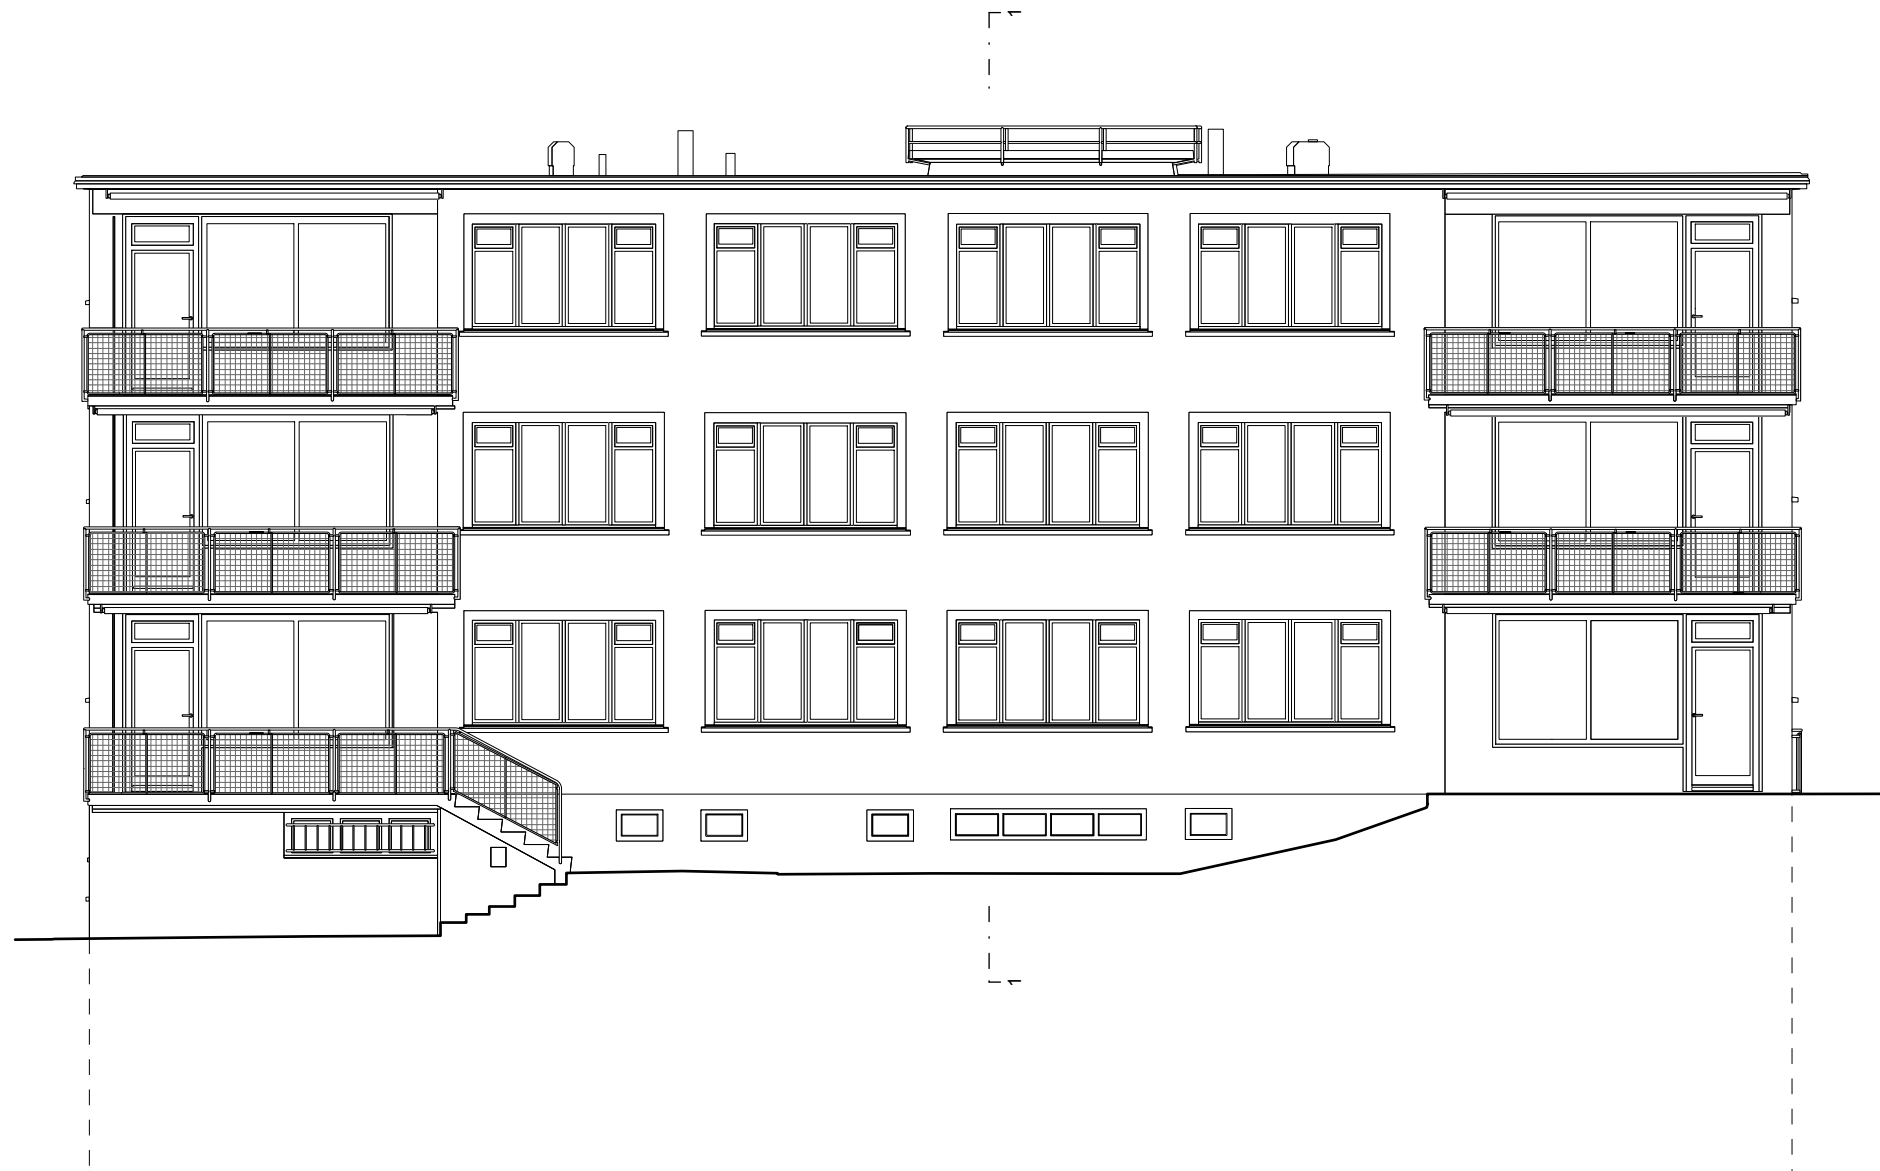
Typ LM29 Fassade S

Die Bestandspläne (IST-Zustand) basieren auf Geometraufnahmen aus dem Jahr 2024.

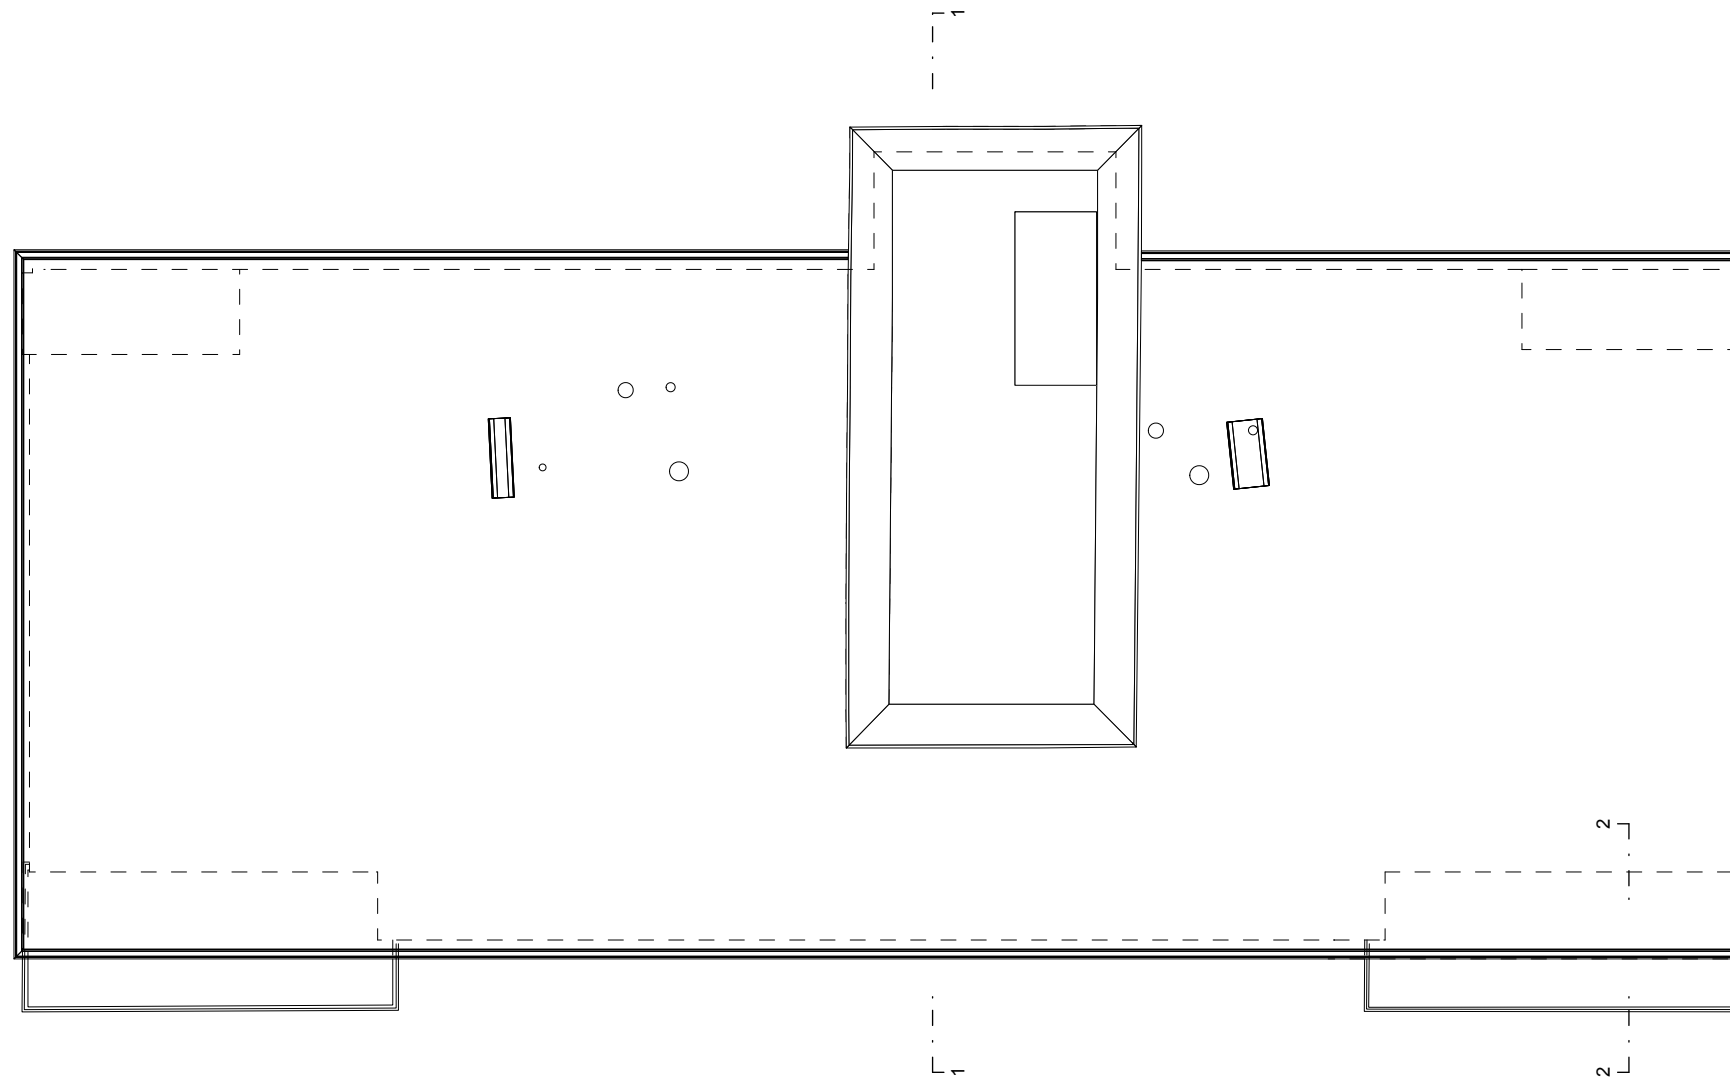
Typ LM29 Dachaufsicht

Die Bestandspläne (IST-Zustand) basieren auf Geometeraufnahmen aus dem Jahr 2024.

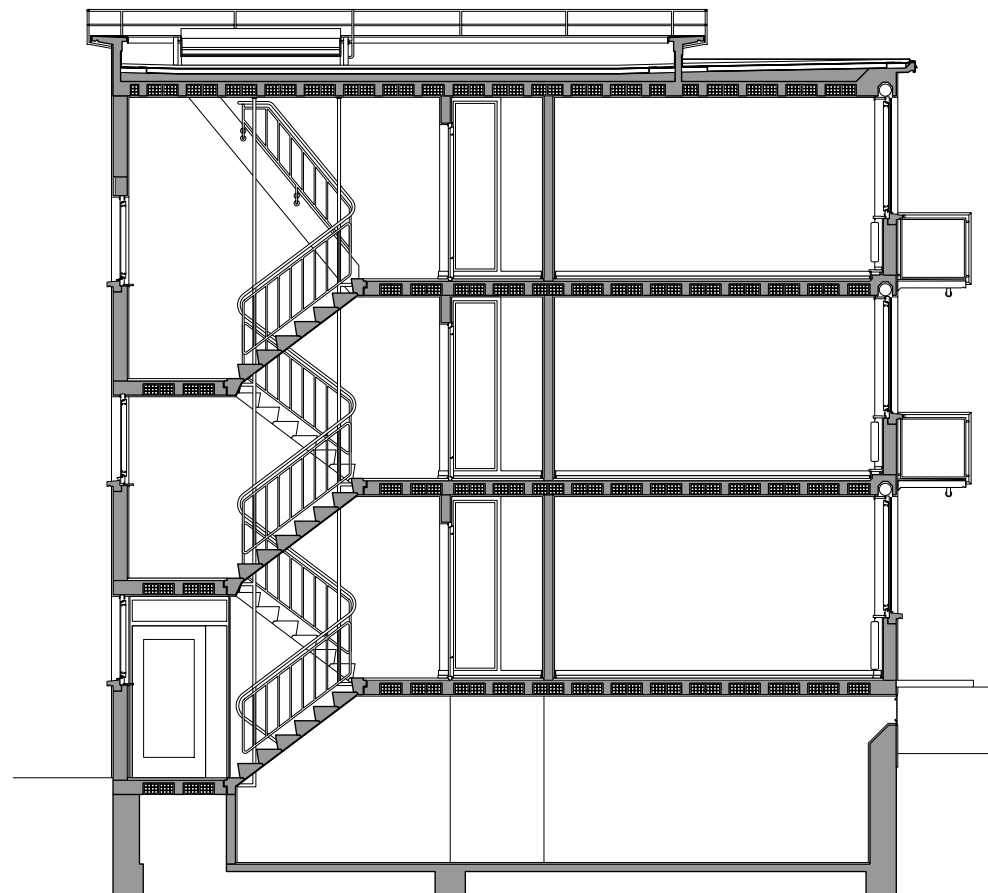
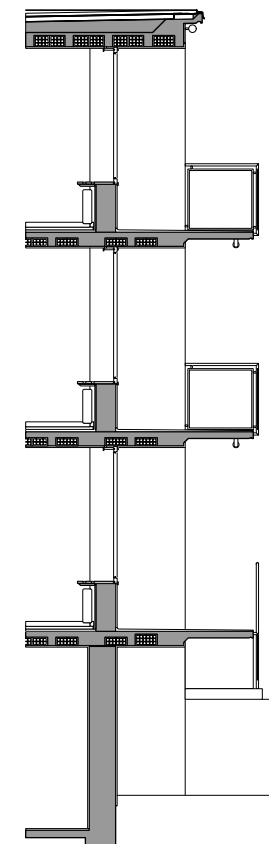
Typ LM29 Querschnitt

Schnitt 1-1

Schnitt 2-2

Plangrundlage:
OP: Längs- und Querschnitt LM (GTA: 196_19_49)
MR: QuerschnitteNB-LM (GTA:196_33_15)
