**Vorprojekt
Instandstellung Gebäudehülle
Werkbundsiedlung Neubühl**

Stand 23.05.2025

GFA Gruppe für Architektur GmbH

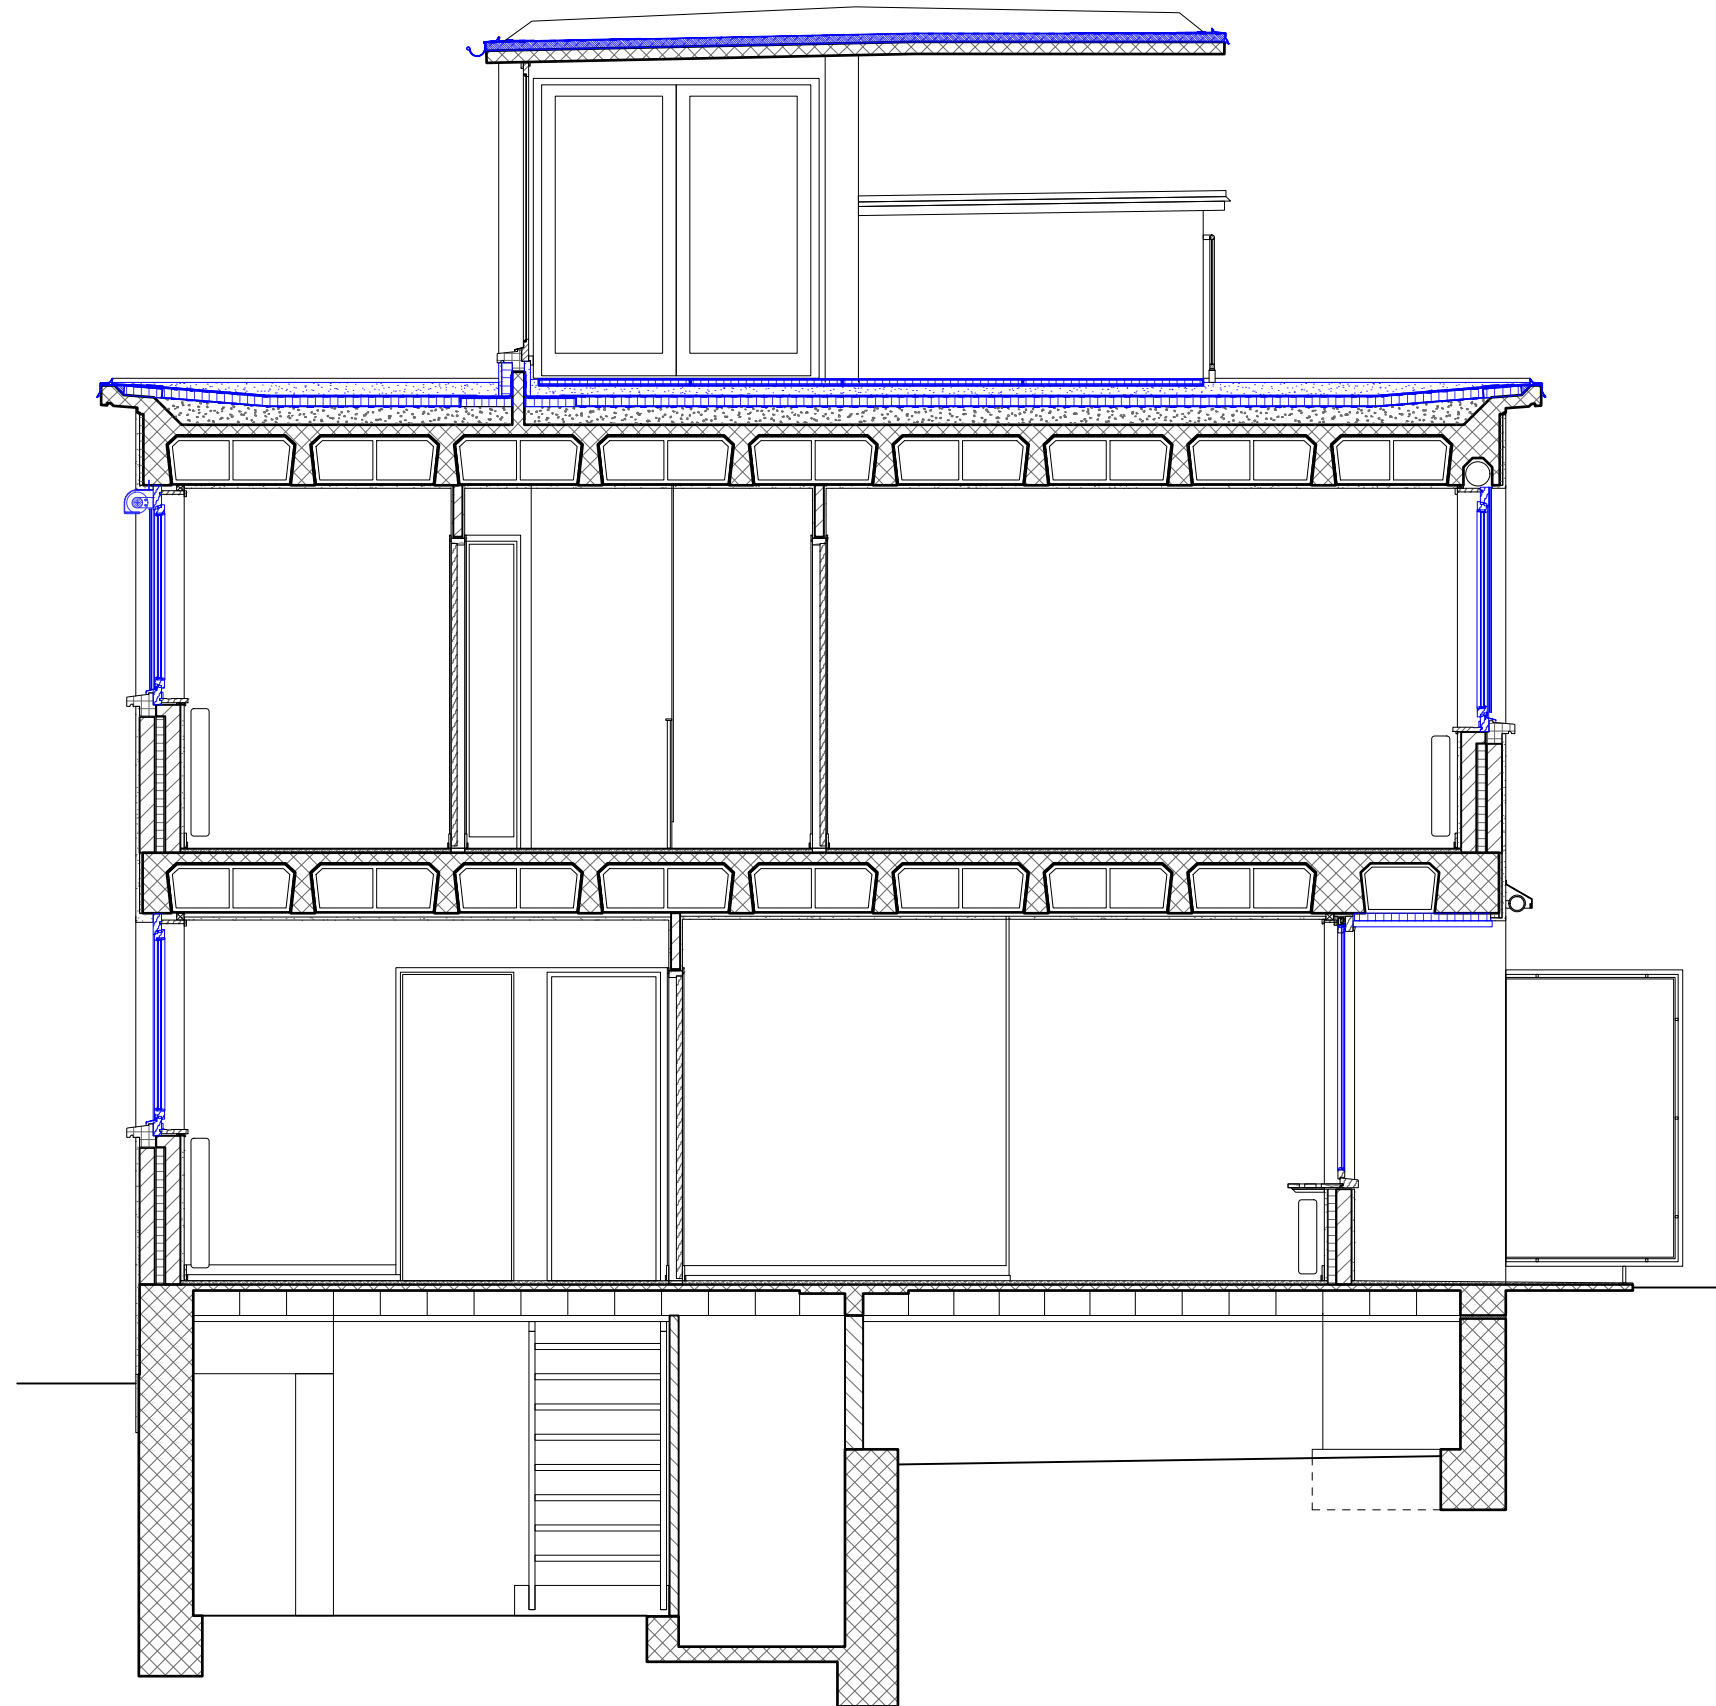
Typ A5 Querschnitt

Bestand 2024

Blau gekennzeichnet sind Bauteile, welche weder den Originalplänen, noch den Bestandesaufnahmen von Marbach Rüegg entsprechen. Die blau gekennzeichnet Bauteile wurden als Annahme aufgrund von Baufotos / Produkteangaben gezeichnet. (siehe 'Weitere Grundlagen')

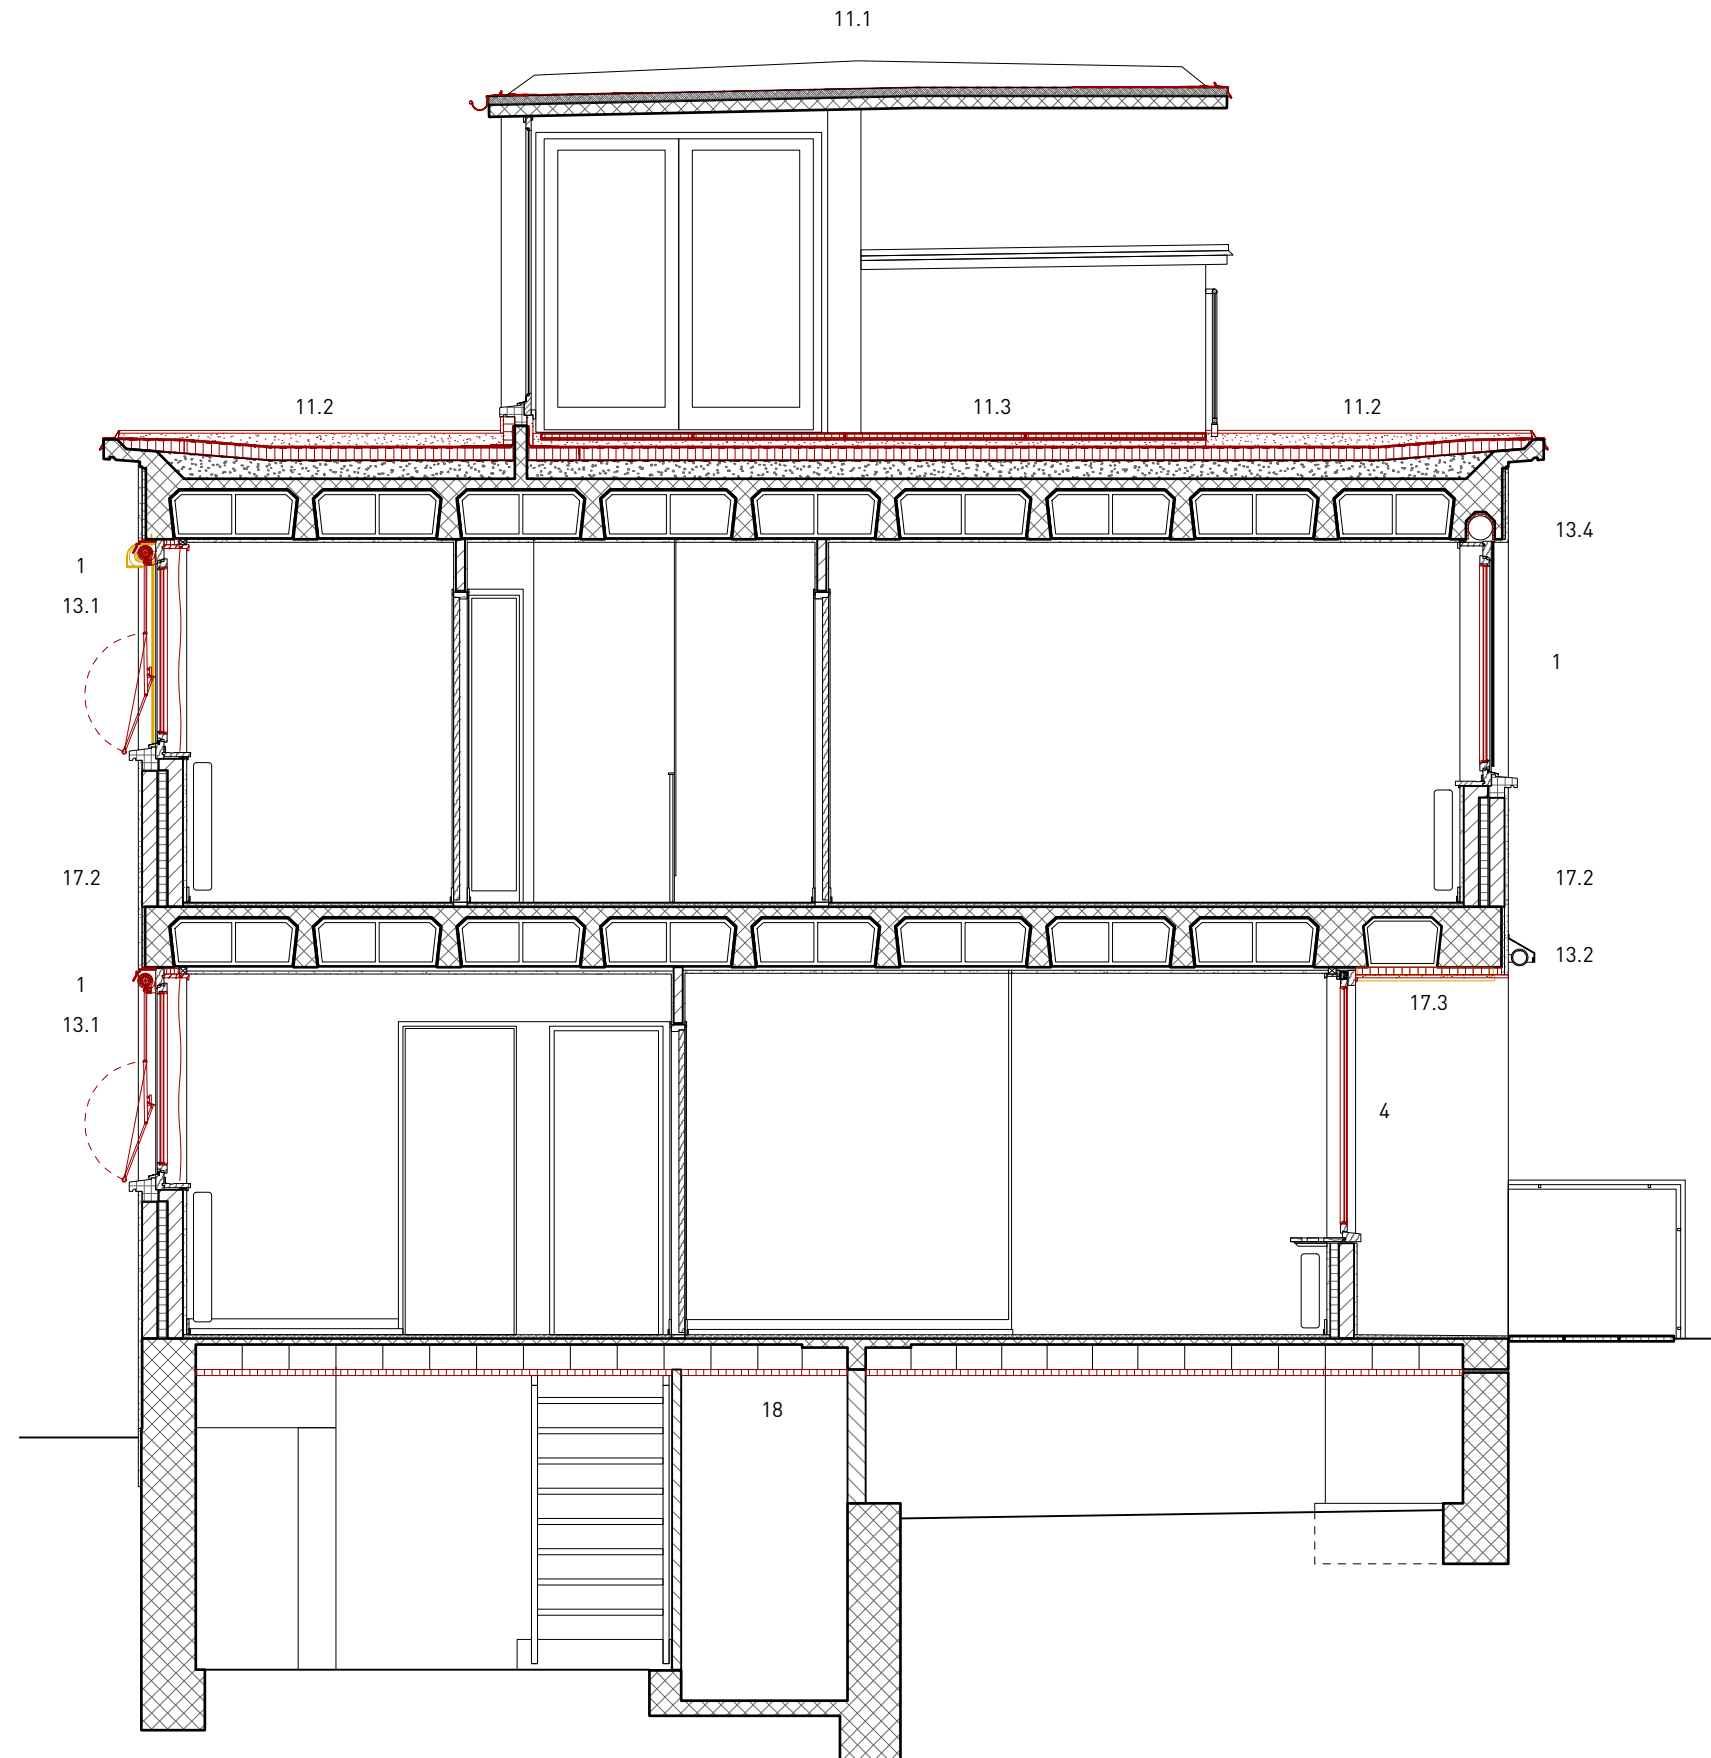
Typ A5 Querschnitt

Sanierungsmassnahmen Vorprojekt

BAUTEIL / MASSNAHMEN

- 1-6 Fenster**
Fensterelement abschleifen + neu streichen,
Glasersatz, Beschläge instandsetzen
- 11 Flachdach**
11.1 Nacktdach
Abdichtung neu, Betonsanierung, Dachrandabschluss neu

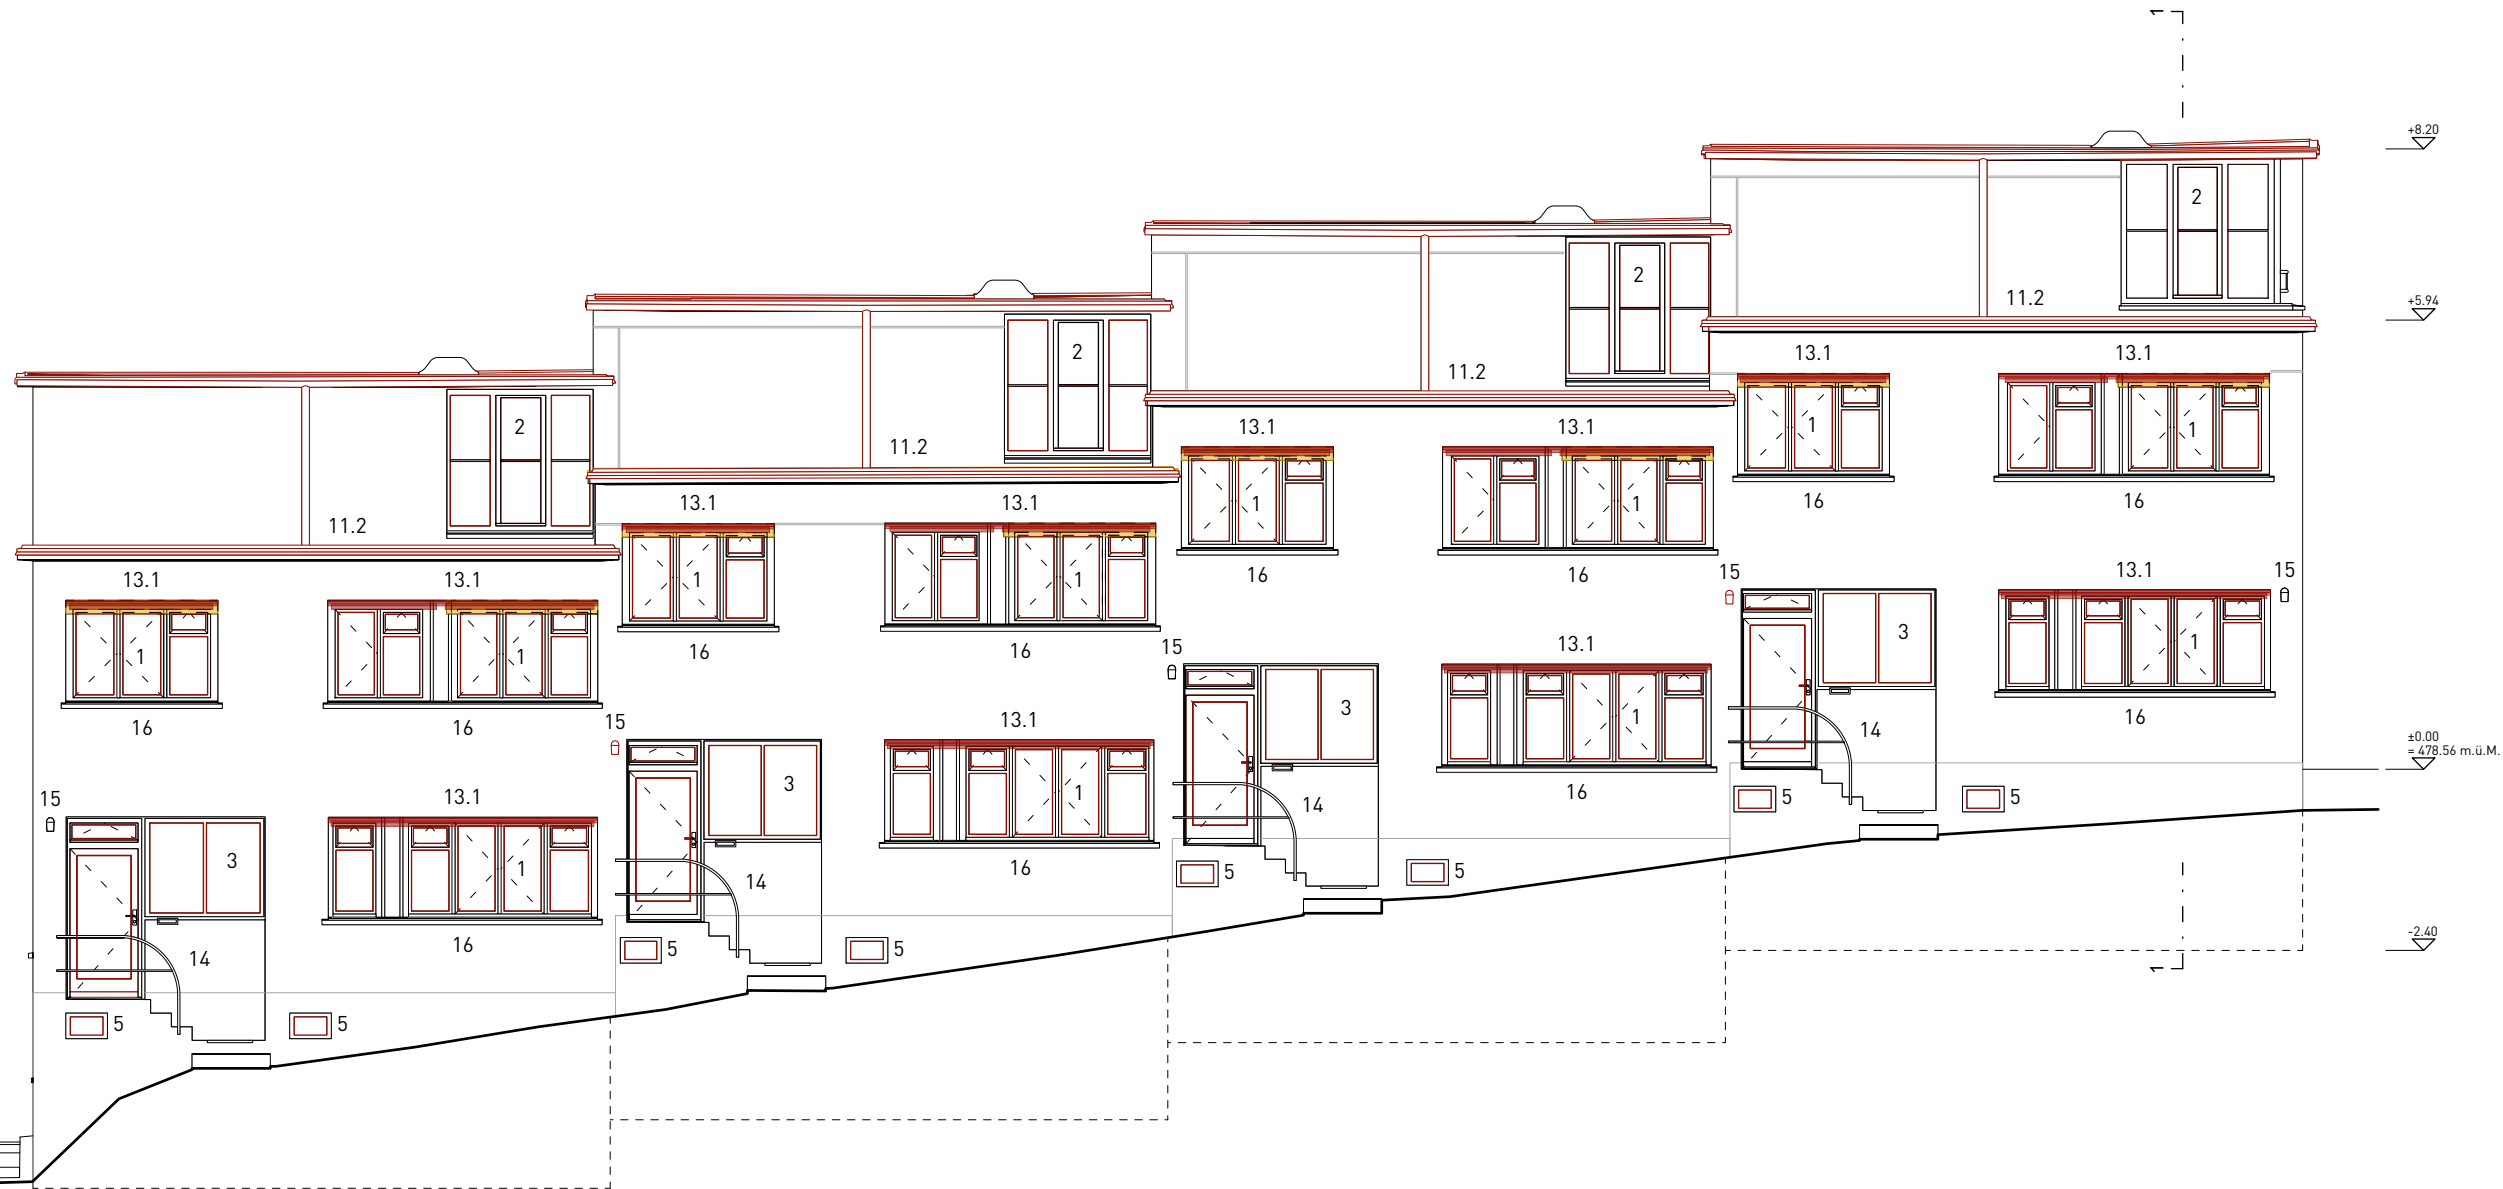
Typ A5 Fassade NW

Sanierungsmassnahmen Vorprojekt

Ausschnitt Grundriss EG Eingangsbereich 1:100

BAUTEIL	MASSNAHME
1 1980er Fenster	} Fensterelement abschleifen + neu streichen, Glasersatz, Beschläge instandsetzen
2 EV-Fenster einfach	
3 EV-Fenster mit Aufsatzrahmen	
4 EV-Fenster mit ISO-Verglasung	>
5 Andere EV-Fenster (Kellerfenster mit Gitter, Hauseingang, EV-Verglasung Loggia)	> Beschläge + Mechanik + Oberfläche Instandsetzung
6 Westfenster MFH	>

BAUTEIL	MASSNAHME
11 Flachdach	> Abdichtung neu, Dämmung neu, Spenglerarbeiten neu, Dachrandabschluss neu
11.2 Flachdach	
12 Oblicht	>
13 Sonnenschutz	> Ersatz Rollläden durch Ausstellmarkise, Ergänzung EG + OG
13.1 Ausstellmarkise	
14 Schlosserarbeiten	> Gelände + Absturzsicherung, Oberfläche instandstellen
15 Aussenbeleuchtung	> Ertüchtigung + Ergänzung Wandleuchte (bauzeitl.)
16 Kunststeinarbeiten	> Instandstellung

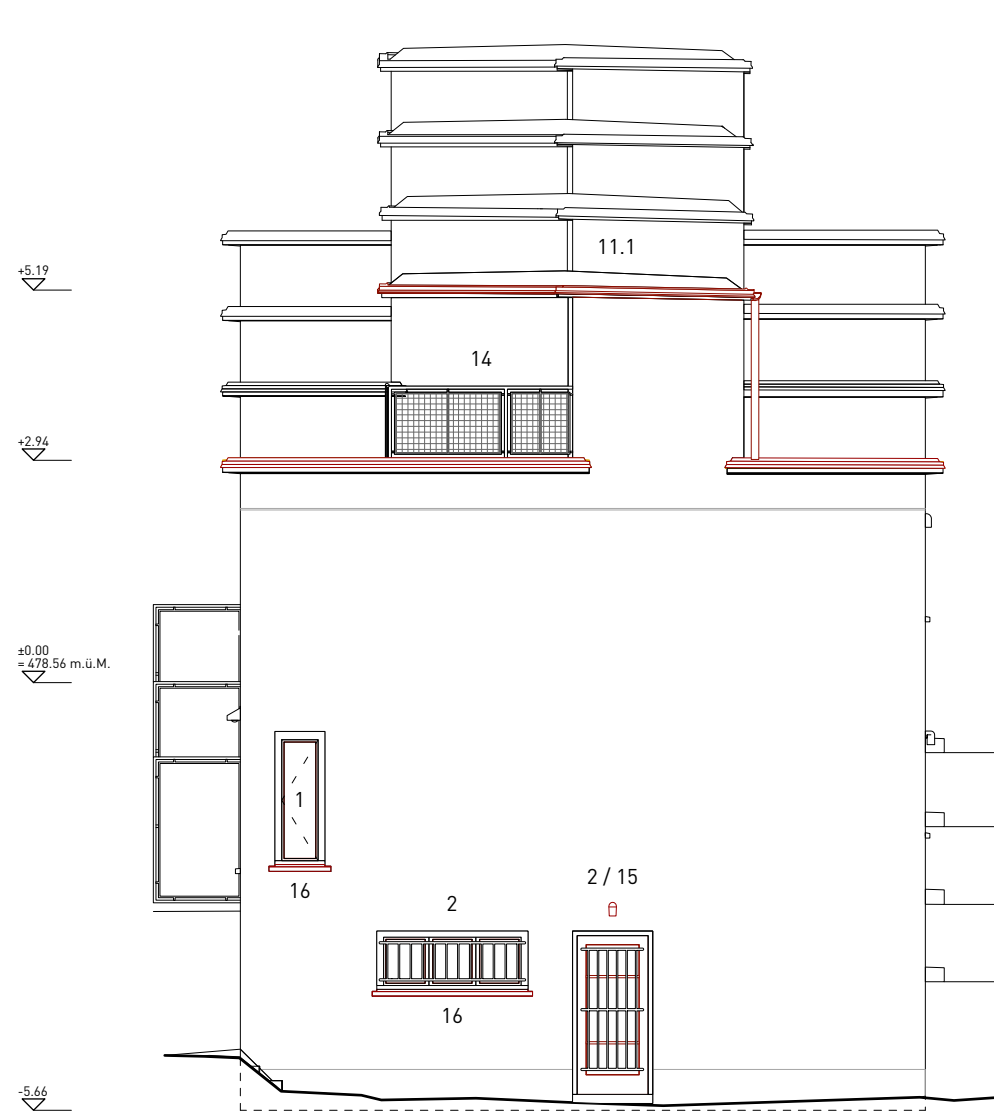
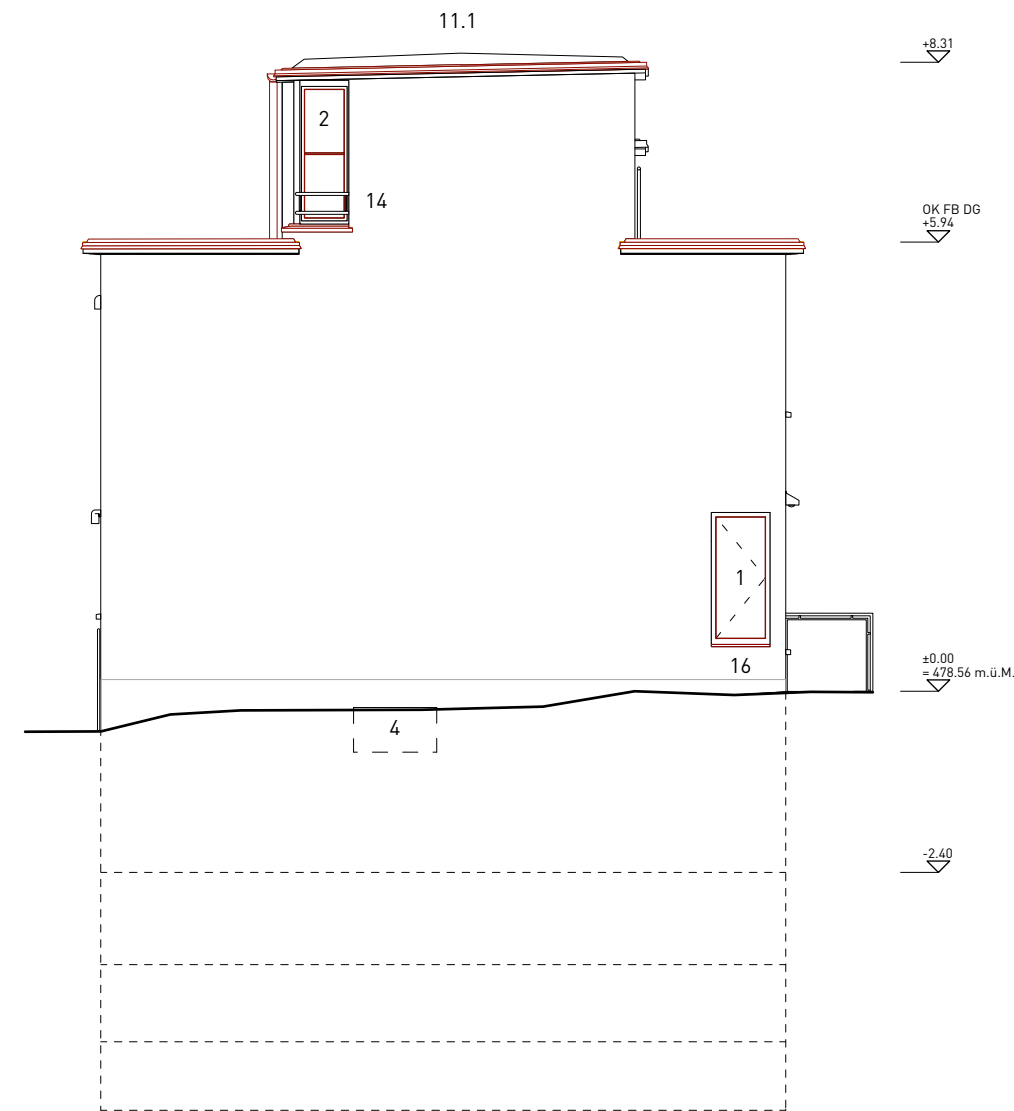
Typ A5 Fassade N0, SW

Sanierungsmassnahmen Vorprojekt

Ansicht Nordost

Ansicht Südwest

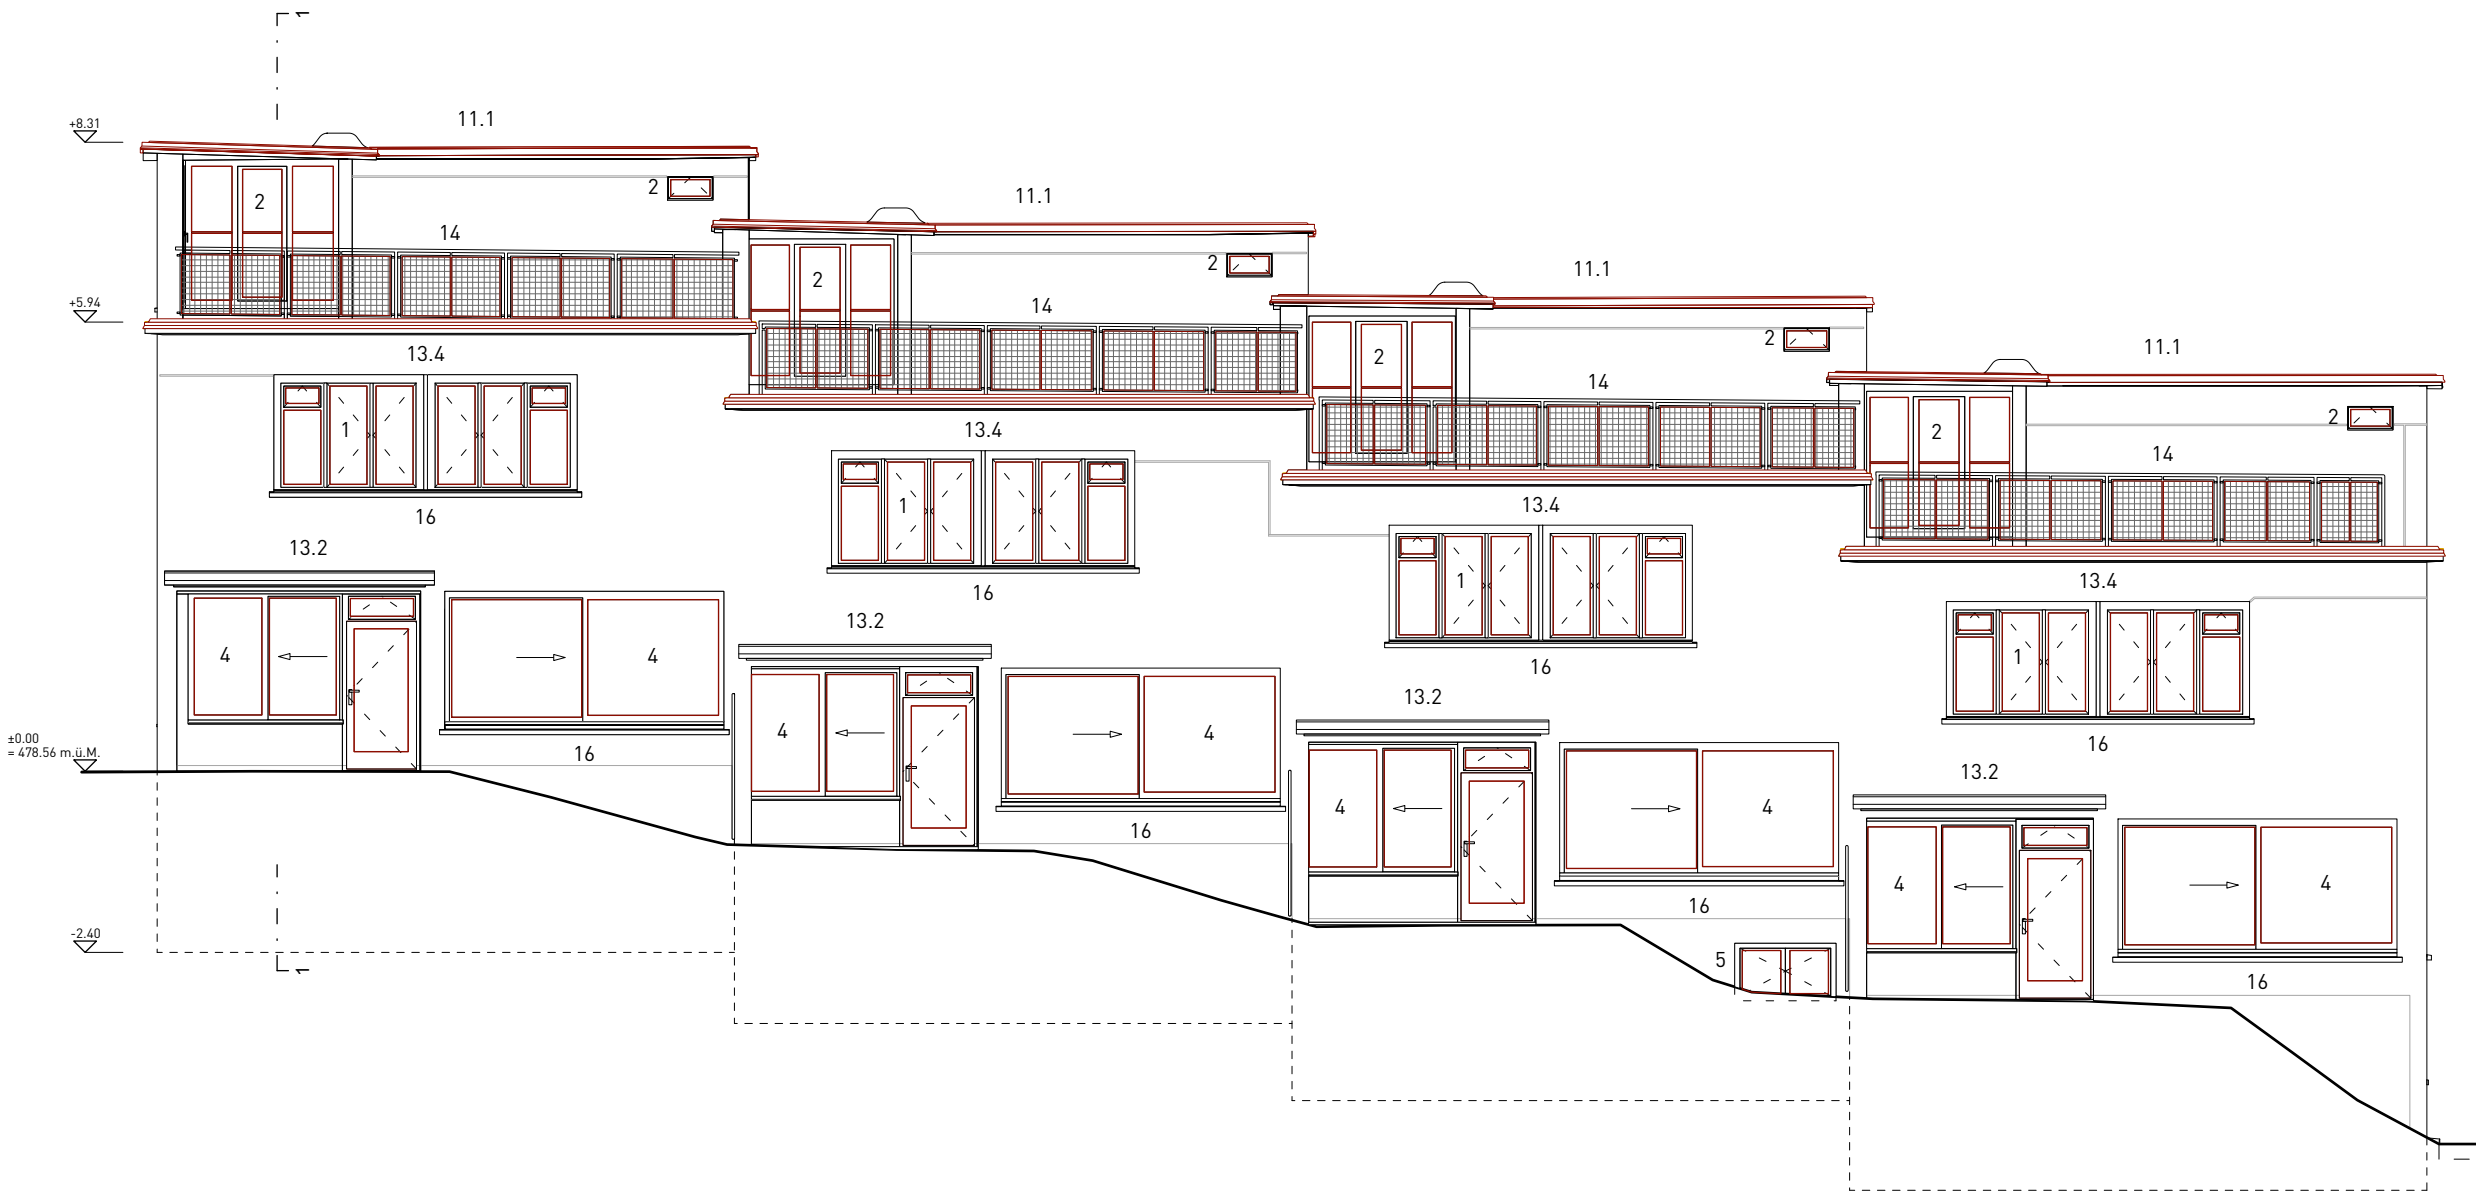
Typ A5 Fassade S0

Sanierungsmassnahmen Vorprojekt

Ausschnitt Grundriss EG Terrasse 1:100

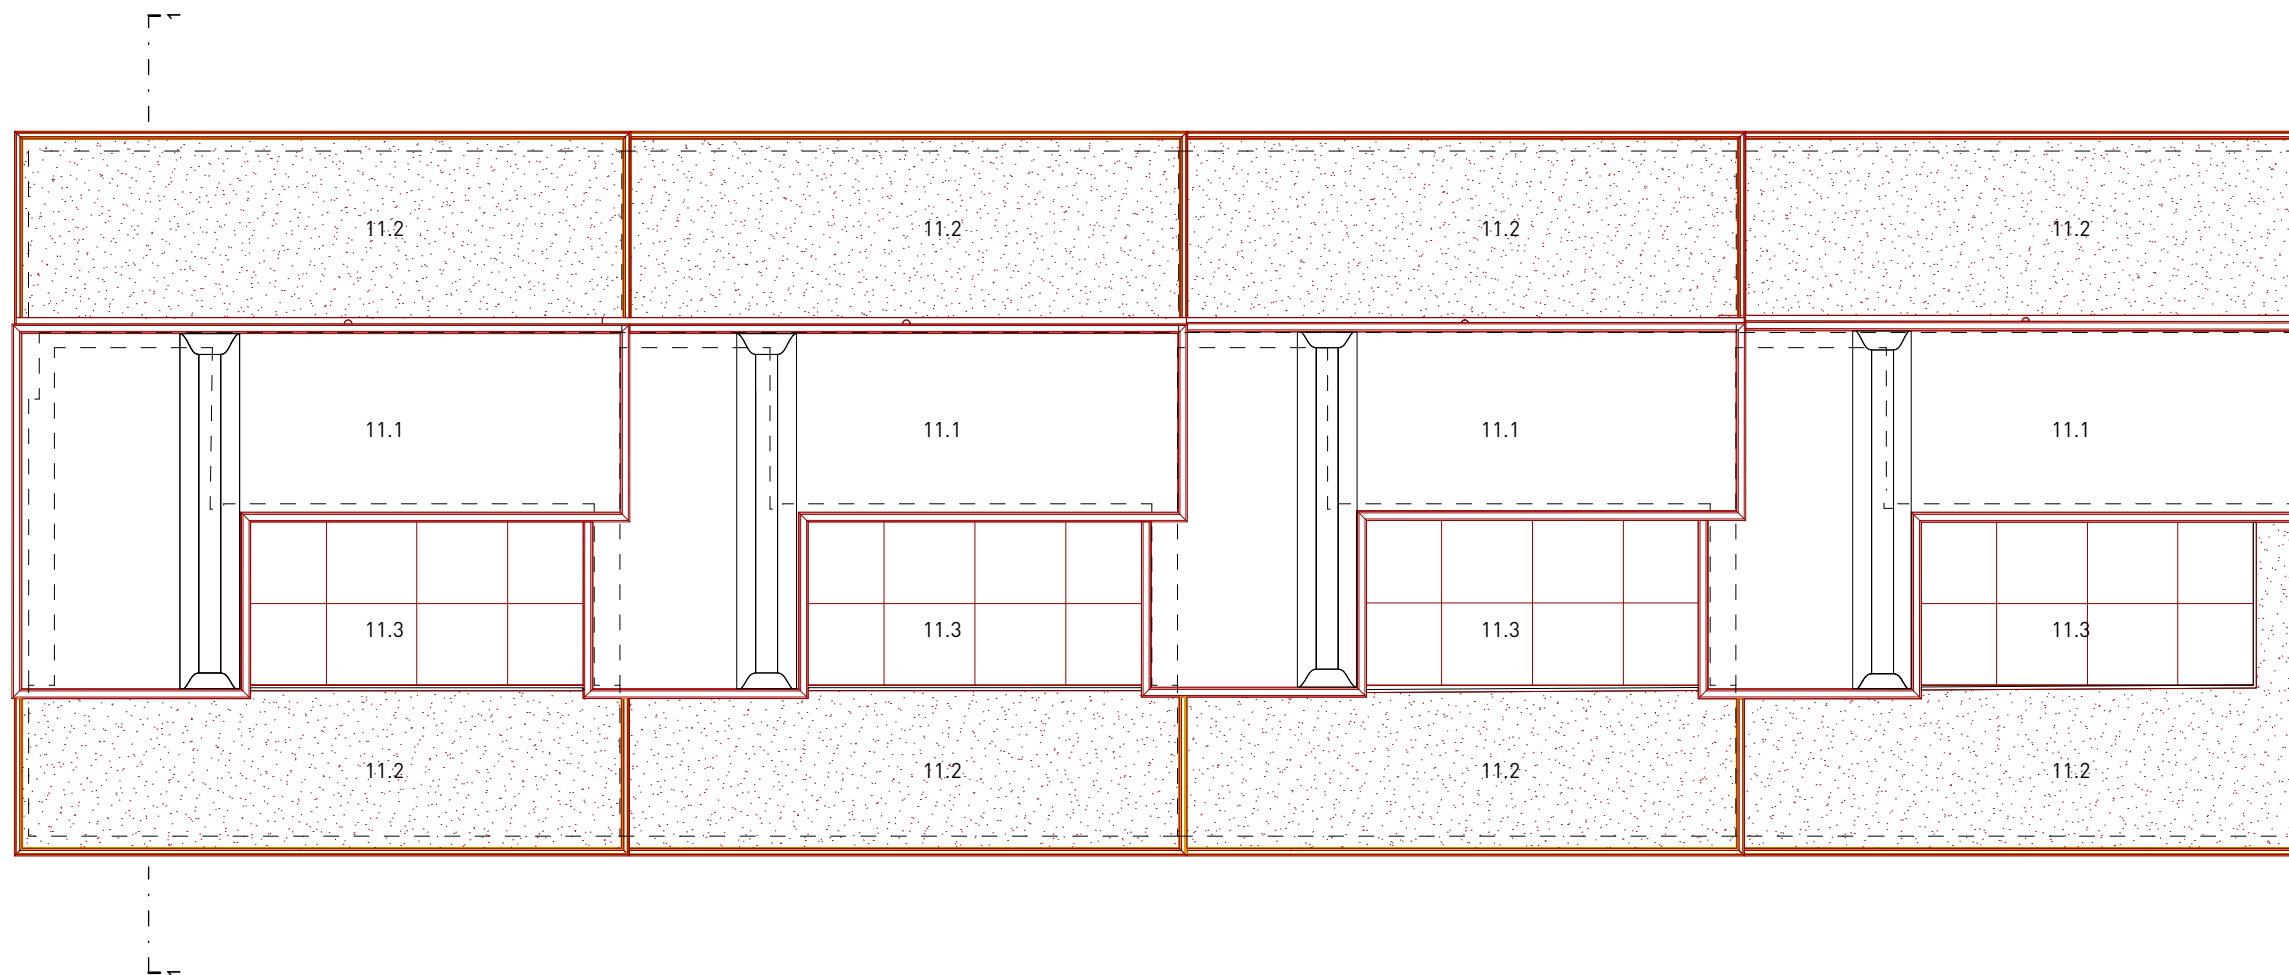
Typ A5 Dachaufsicht

Sanierungsmassnahmen Vorprojekt

Die Bestandspläne (IST-Zustand) basieren auf Geometeraufnahmen aus dem Jahr 2024.

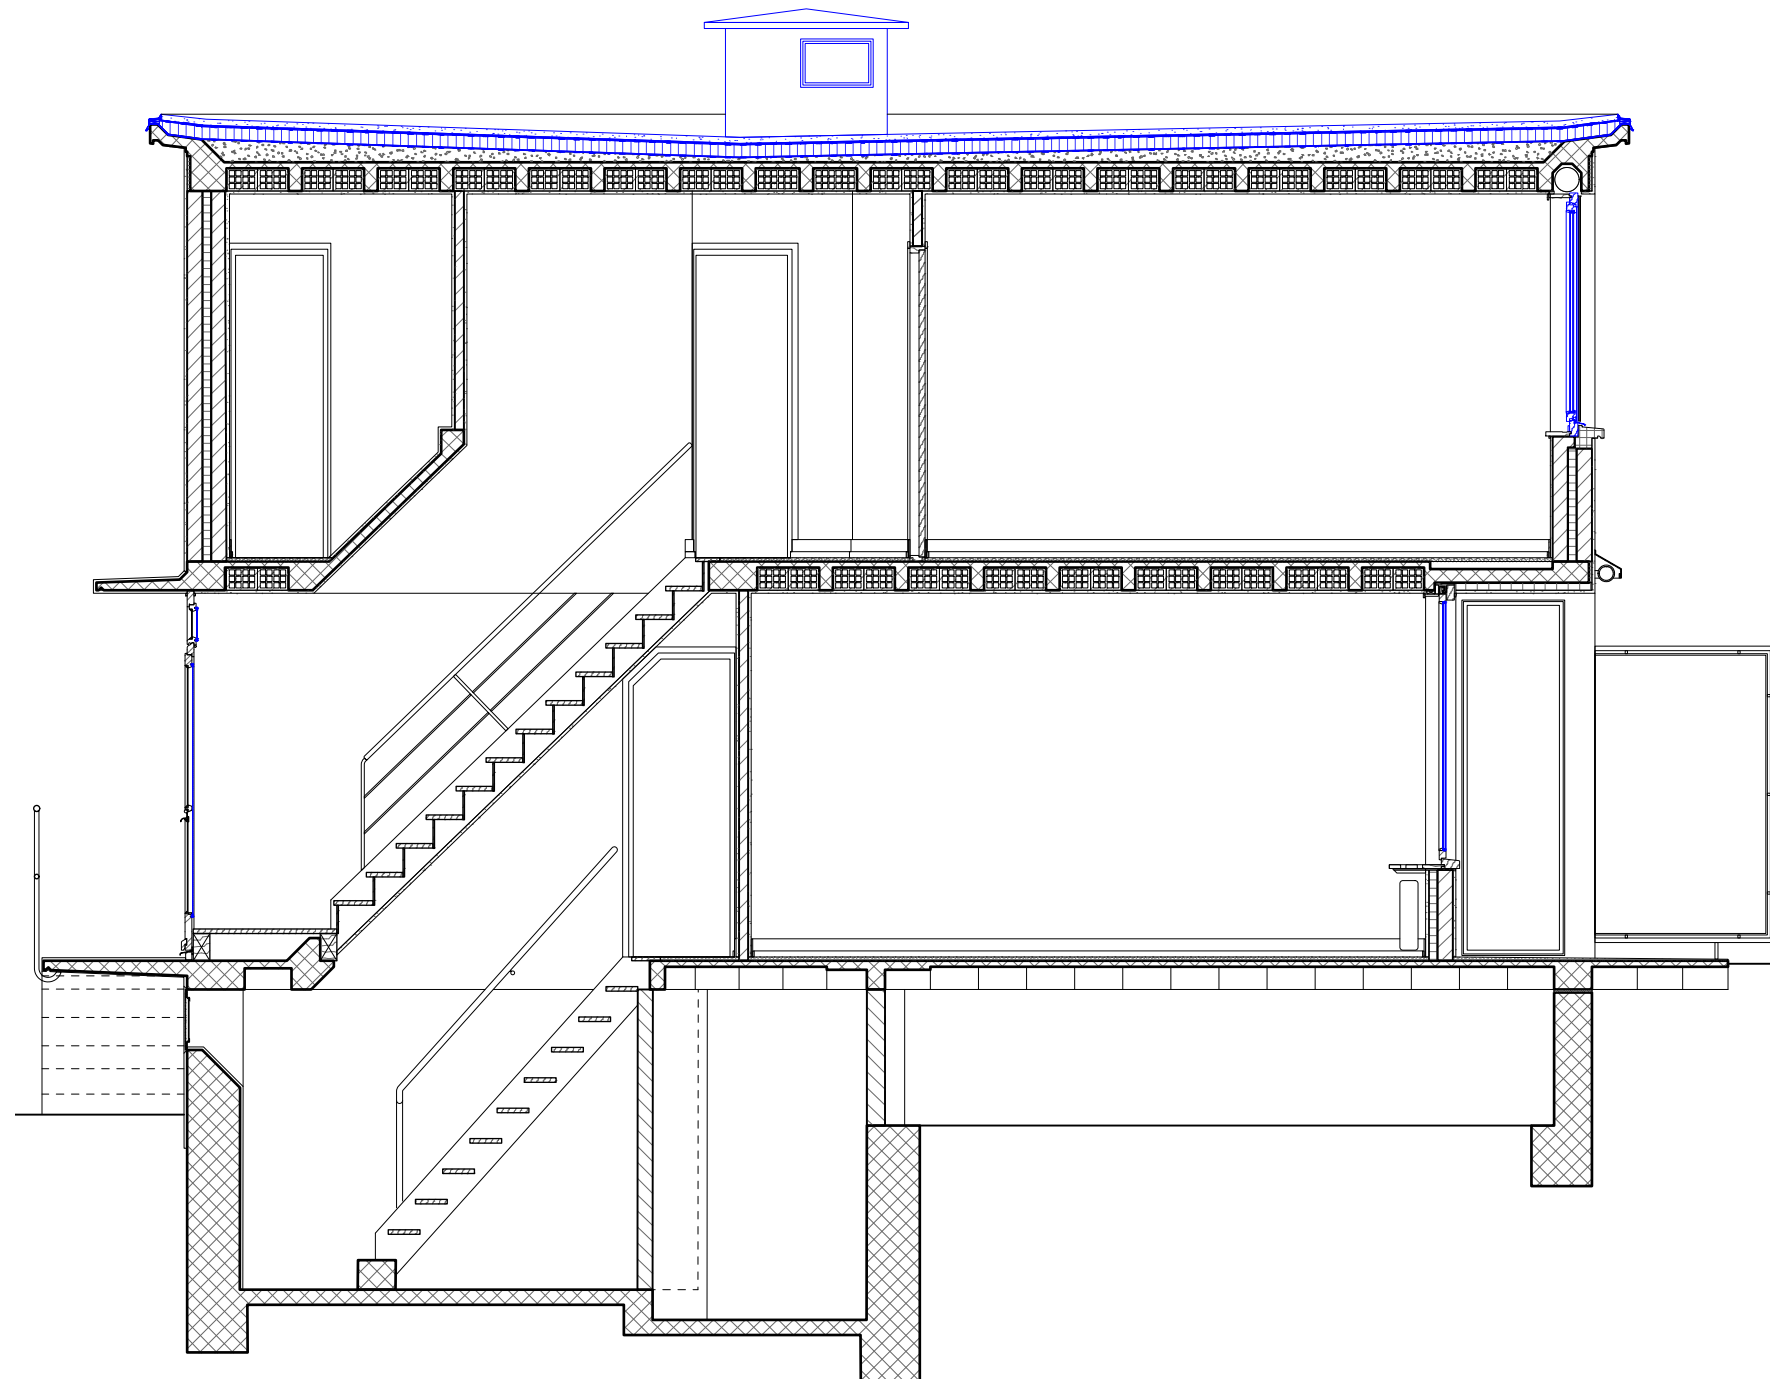
Typ D19 Querschnitt

Bestand 2024

Blau gekennzeichnet sind Bauteile, welche weder den Originalplänen, noch den Bestandesaufnahmeplänen von Marbach Rüegg entsprechen. Die blau gekennzeichnet Bauteile wurden als Annahme aufgrund von Baufotos / Produkteangaben gezeichnet. (siehe 'Weitere Grundlagen')

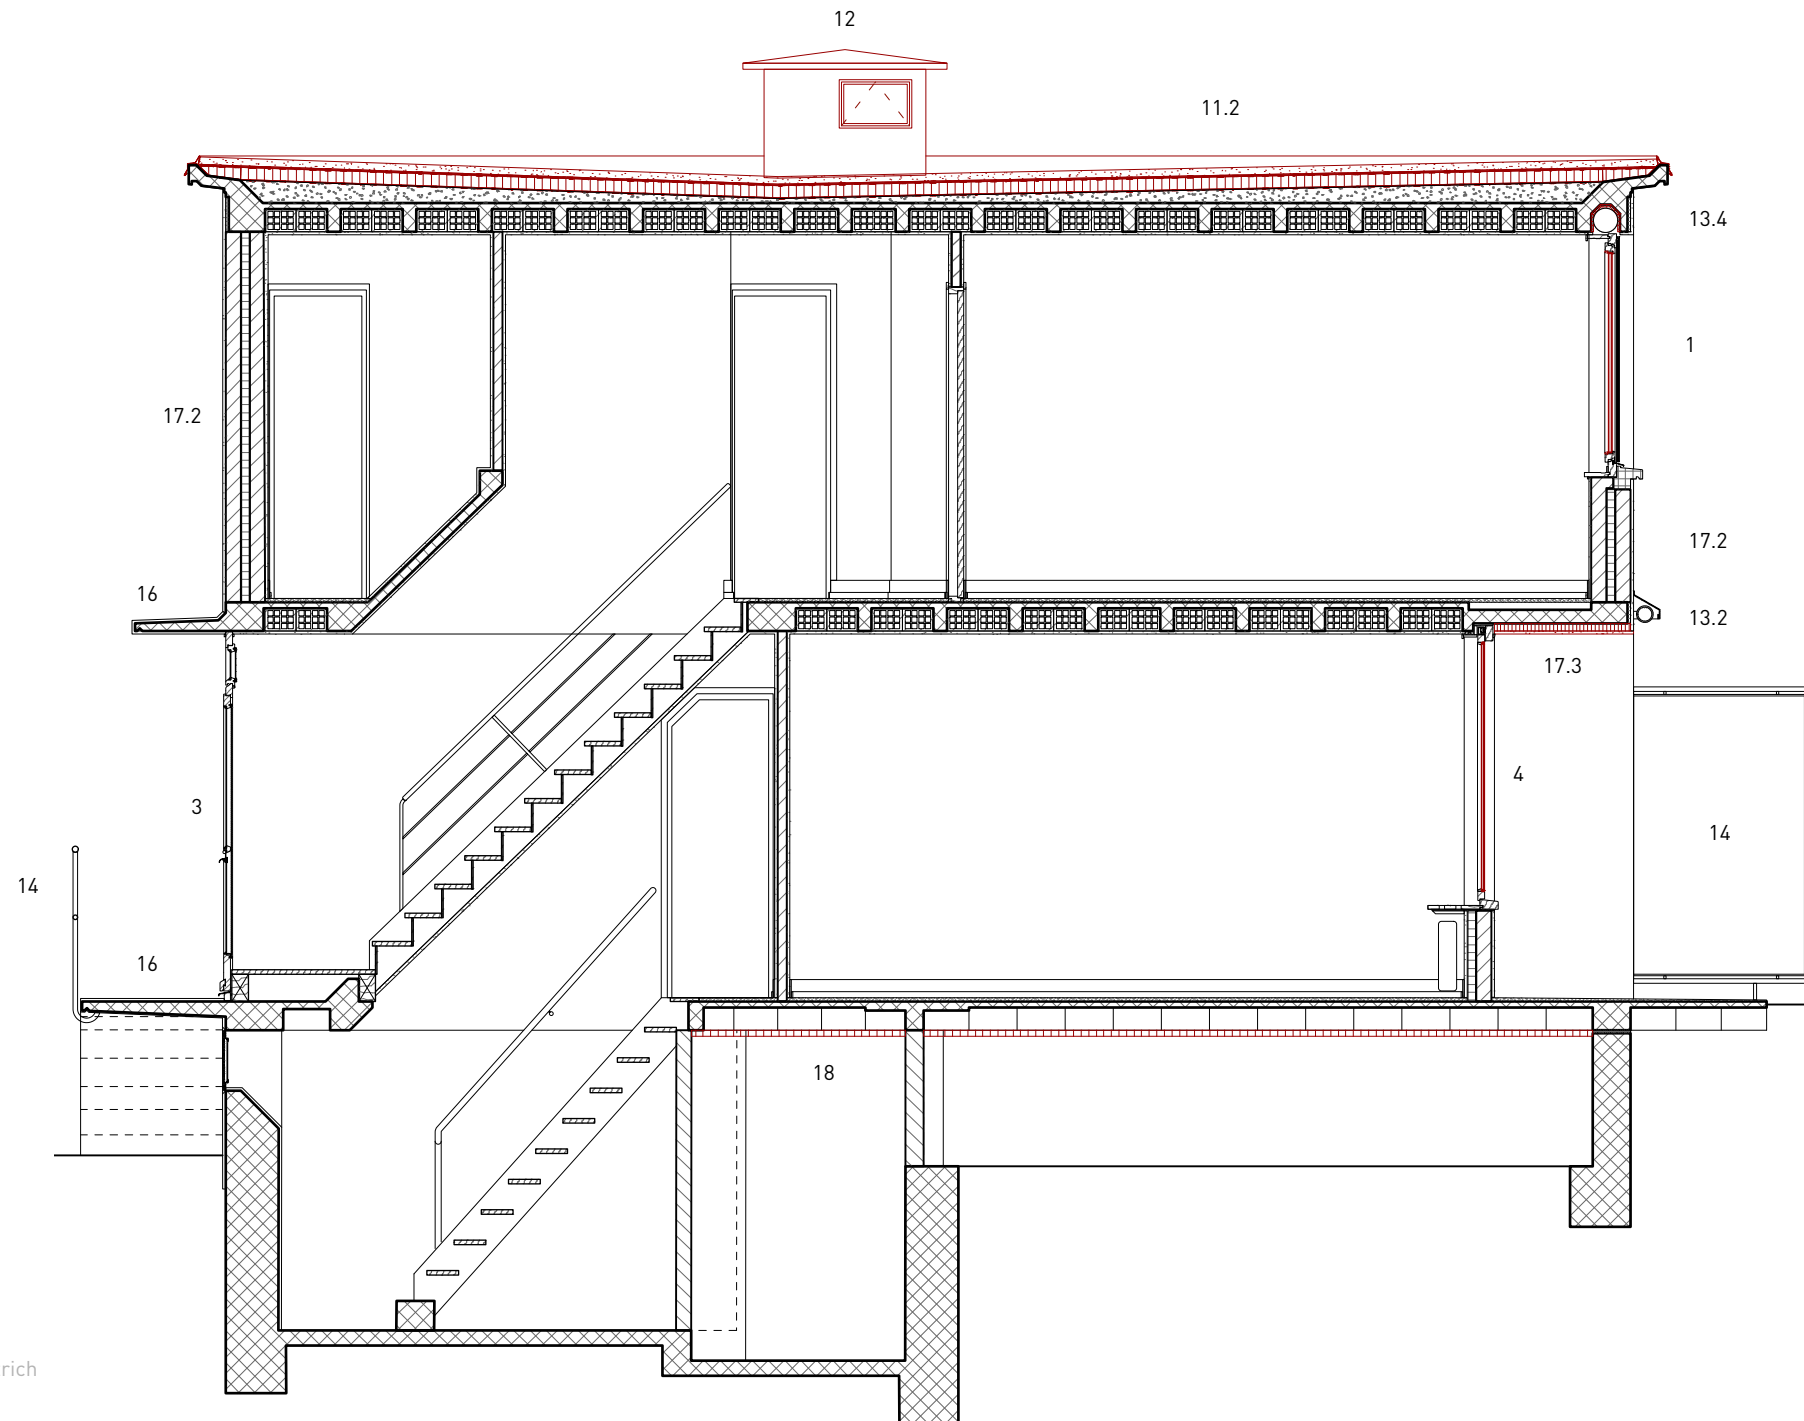
Typ D19 Querschnitt

Sanierungsmassnahmen Vorprojekt

BAUTEIL / MASSNAHMEN

- 1-6 Fenster**
Fensterelement abschleifen + neu streichen,
Glasersatz, Beschläge instandsetzen
