**Vorprojekt
Instandstellung Gebäudehülle
Werkbundsiedlung Neubühl**

Stand 23.05.2025

GFA Gruppe für Architektur GmbH

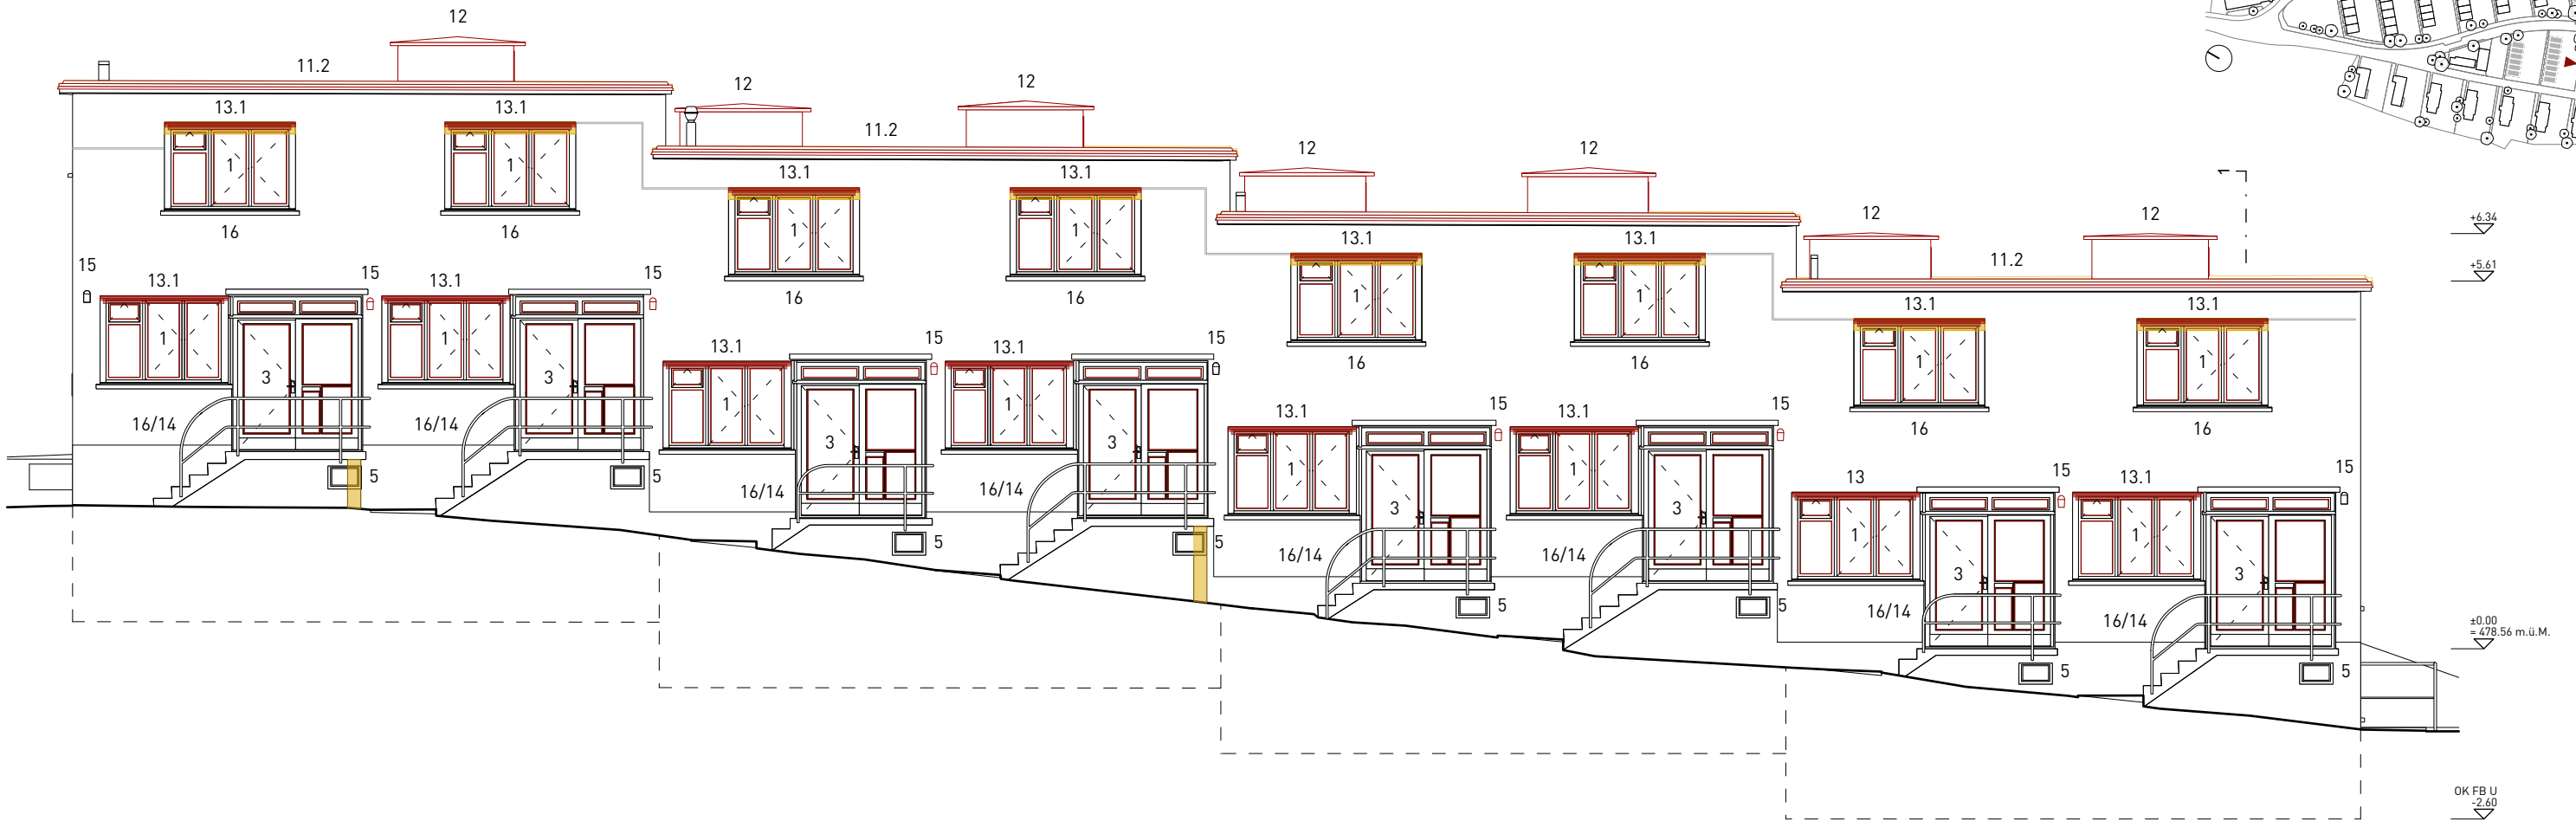
Typ D19 Fassade NW

Die Bestandspläne (IST-Zustand) basieren auf Geometraufnahmen aus dem Jahr 2024.

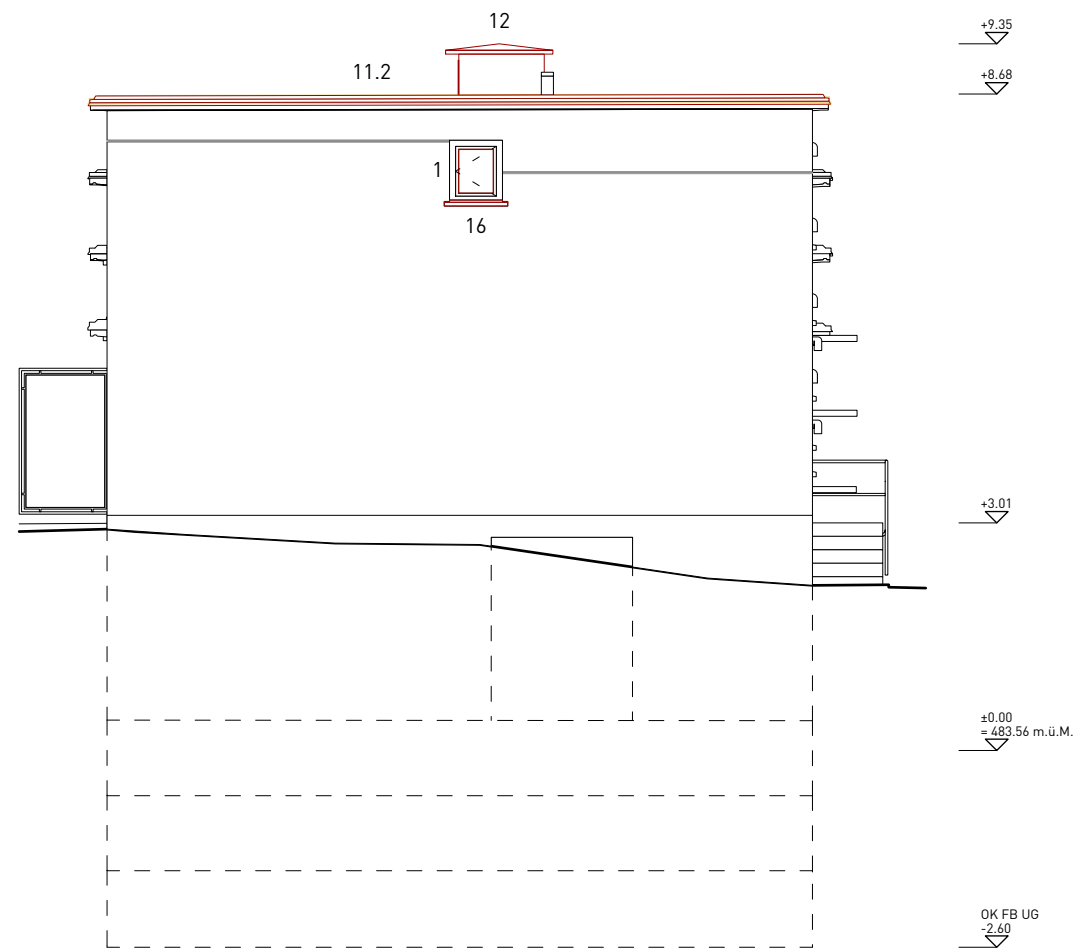
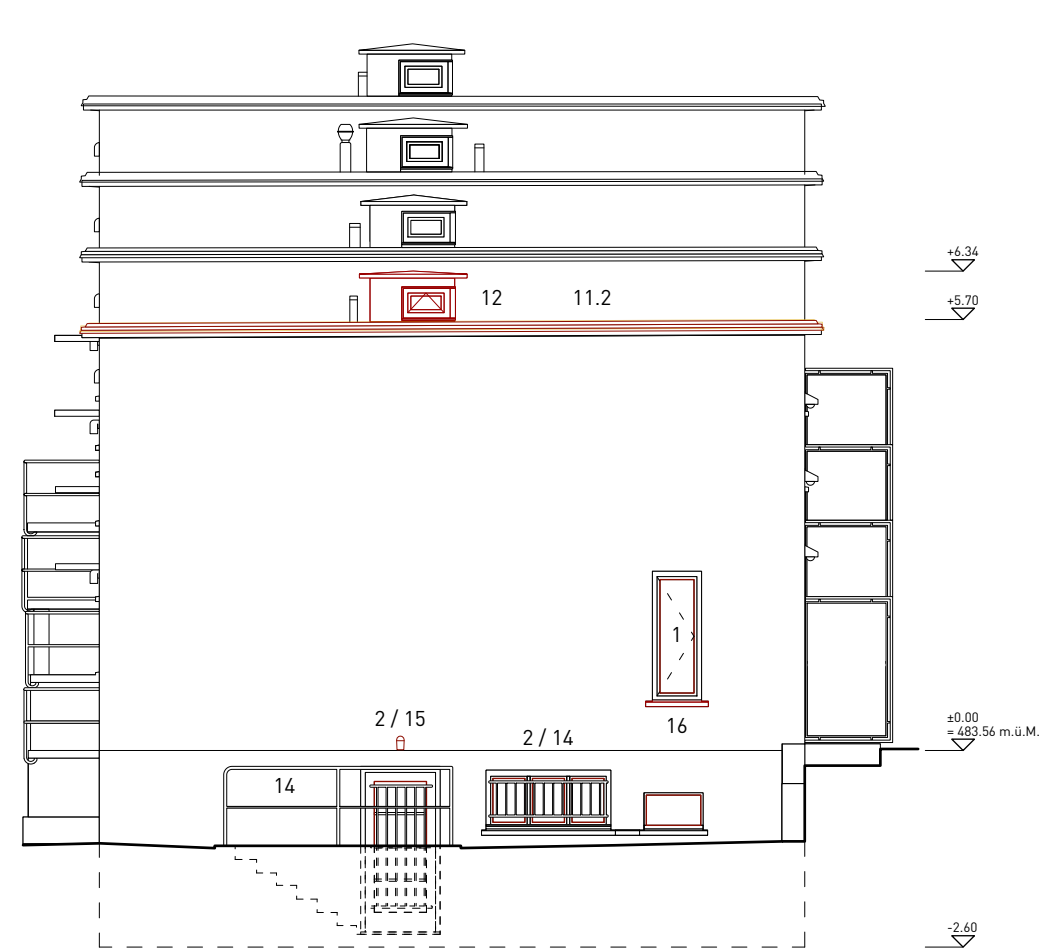
Typ D19 Fassade N0/ SW

Sanierungsmassnahmen Vorprojekt

Ansicht Nordost

Ansicht Südwest

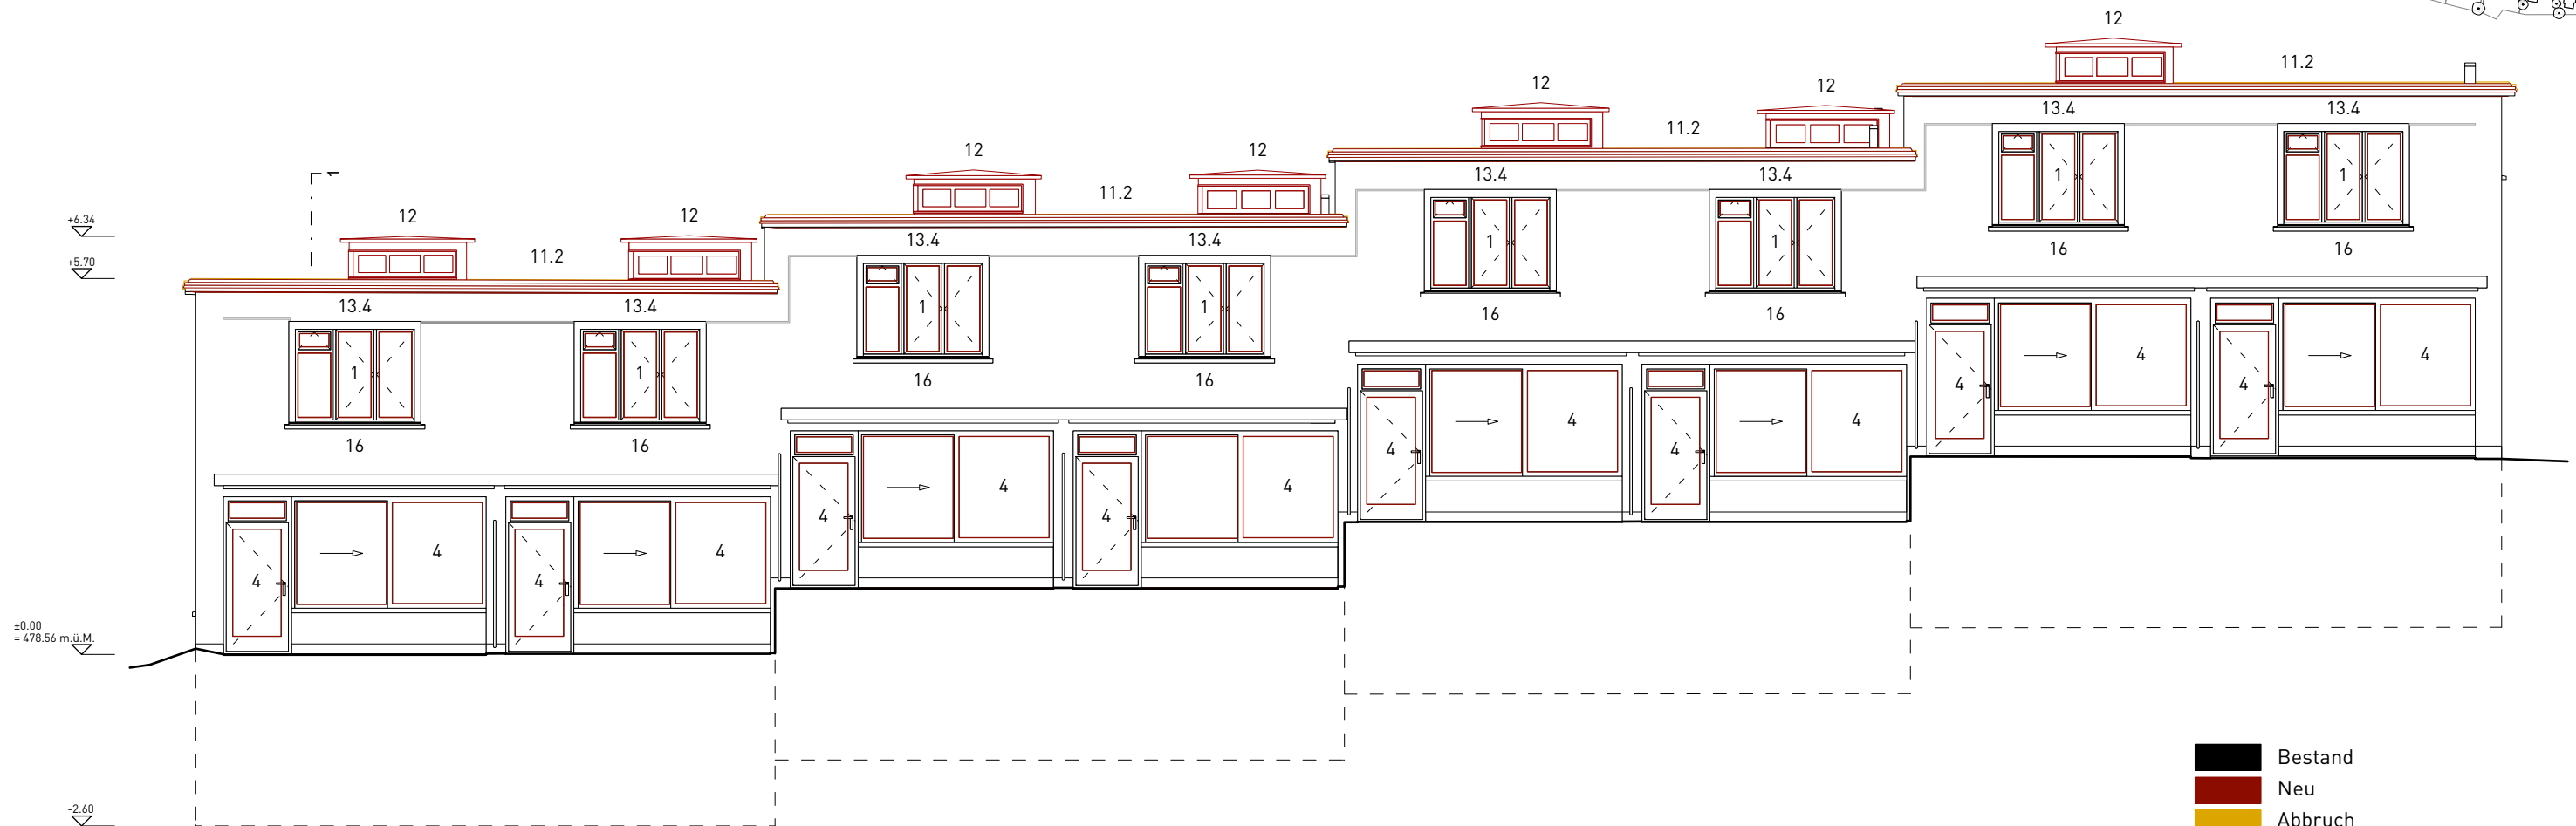
Typ D19 Fassade S0

Die Bestandspläne (IST-Zustand) basieren auf Geometraufnahmen aus dem Jahr 2024.

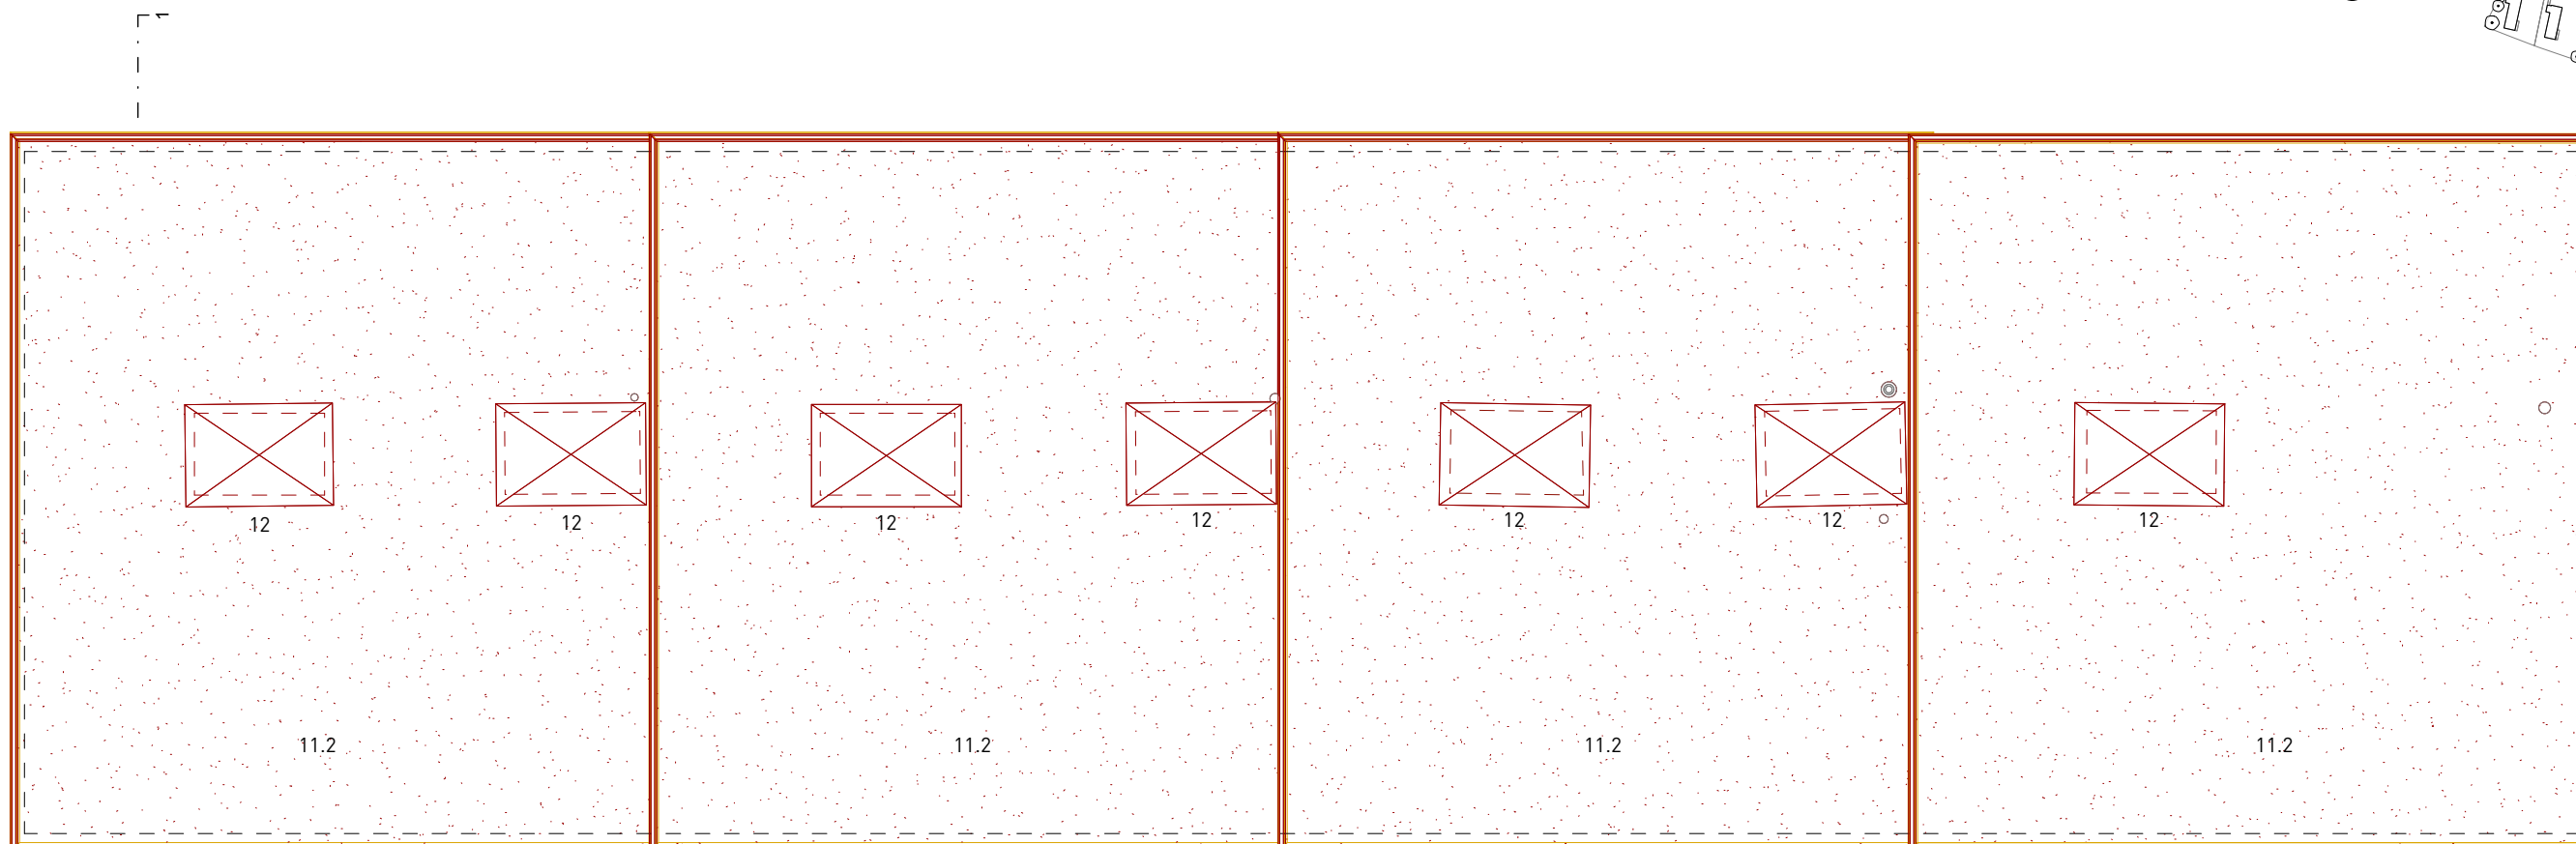
Typ D19 Dachaufsicht

BAUTEIL	MASSNAHME
11 11.1 Nacktdach	>
11.2 Flachdach	> Abdichtung neu, Dämmung neu, Spenglerarbeiten neu, Dachrandabschluss neu
11.3 Flachdach begehbar	>
12 Oblicht	> Ersatz

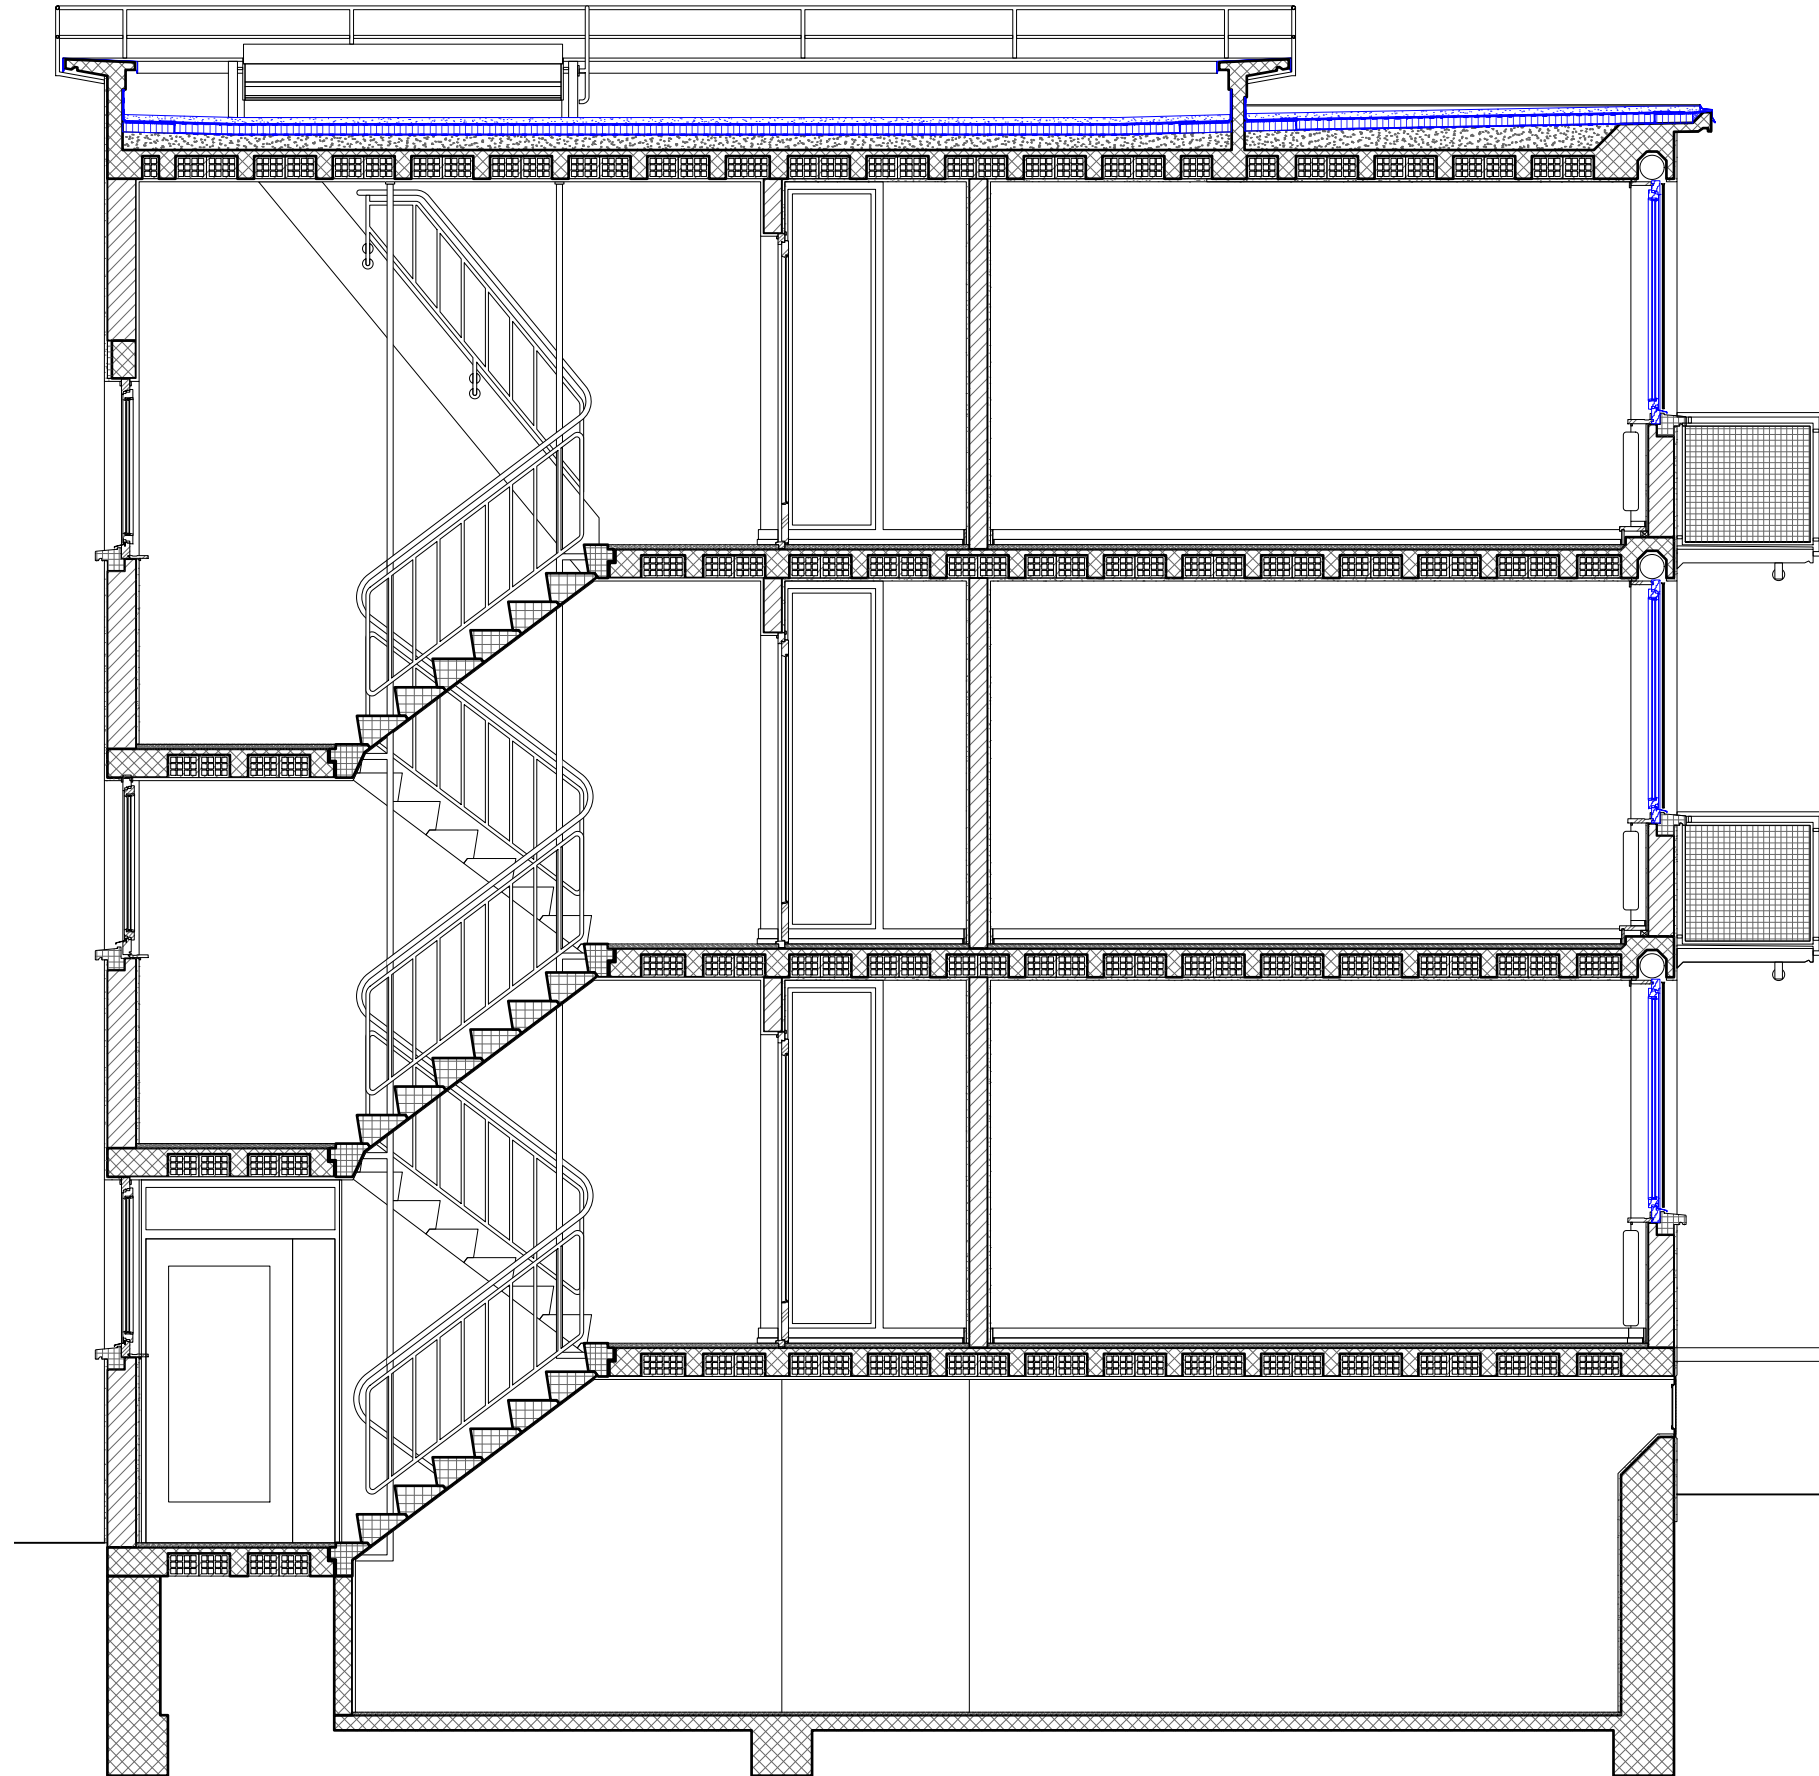
31 Vorprojekt
Querschnitt 1-1, Typ LM29, Bestand 2024

Typ LM29 Querschnitt

Bestand 2024

Blau gekennzeichnet sind Bauteile, welche weder den Originalplänen, noch den Bestandesaufnahmenplänen von Marbach Rüegg entsprechen. Die blau gekennzeichnet Bauteile wurden als Annahme aufgrund von Baufotos / Produkteangaben gezeichnet. (siehe 'Weitere Grundlagen')

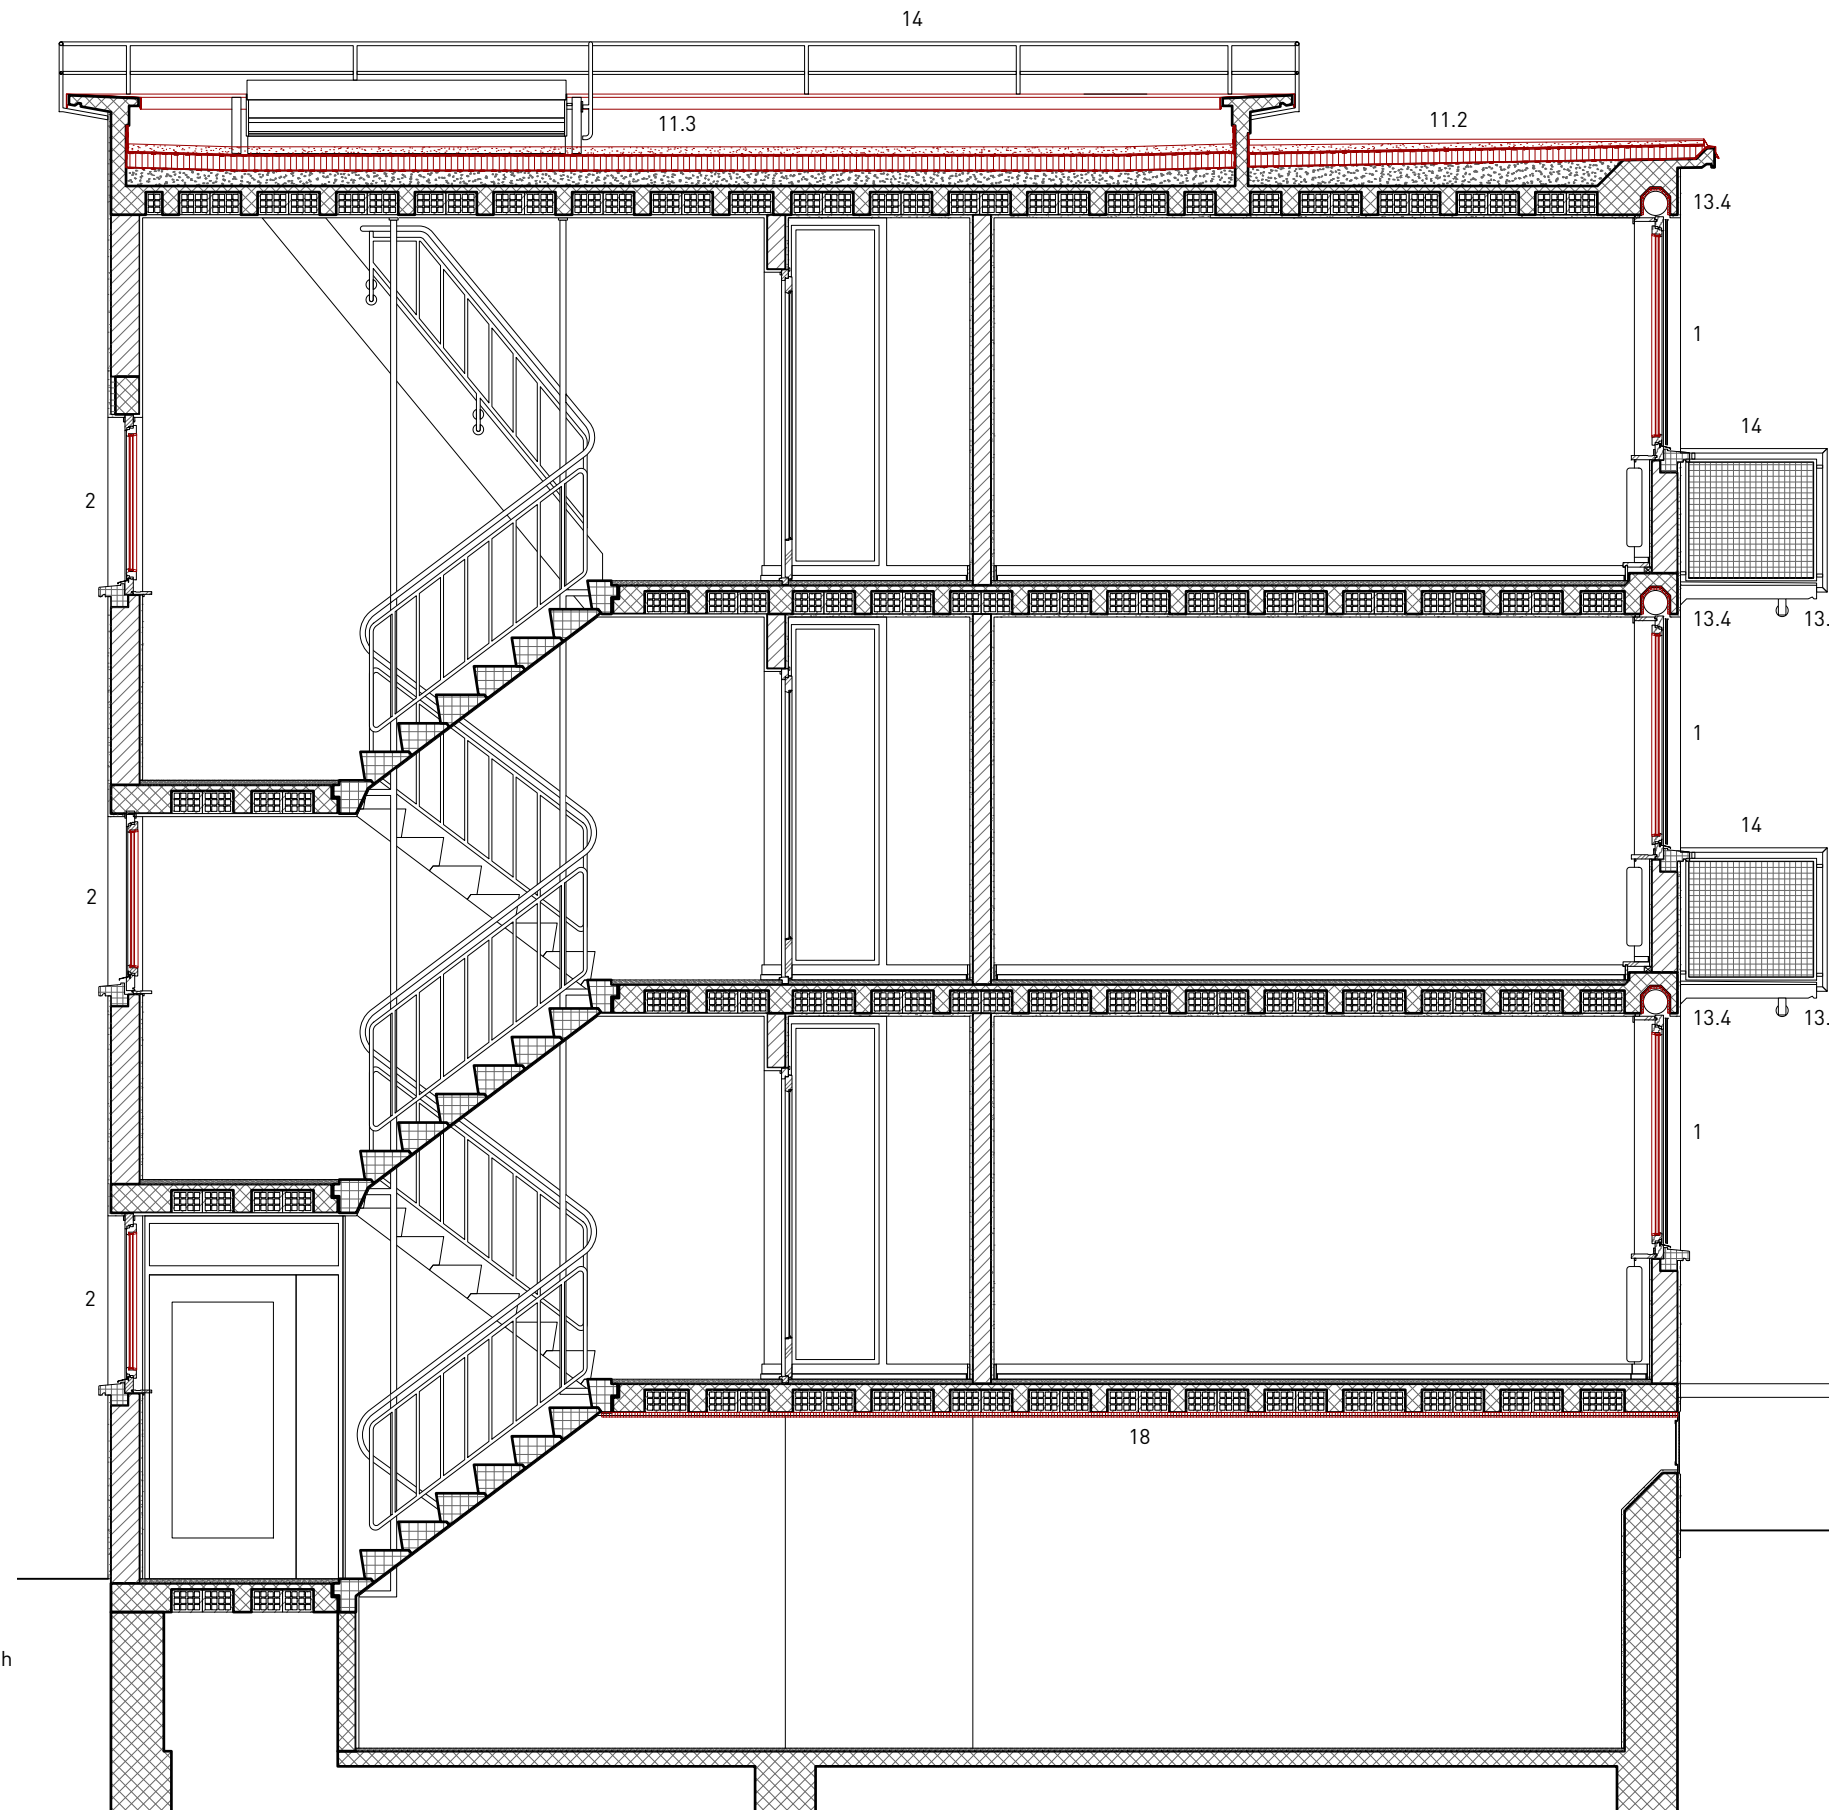
Sanierungsmassnahmen Vorprojekt

- 1-6 **Fenster**
Fensterelement abschleifen + neu streichen,
Glasersatz, Beschläge instandsetzen
- 11 **Flachdach**
 - 11.1 **Nacktdach**
Abdichtung neu, Betonsanierung, Dachrandabschluss neu

- 13.3 **Fallarmmarkise / Gelenkarmmarkise**
 - 13.4 **Rollläden**
Ersatz Rollläden, Dämmung Rollladenkasten
- 14 **Schlosserarbeiten**
Geländer + Absturzsicherung, Oberfläche
instandstellen

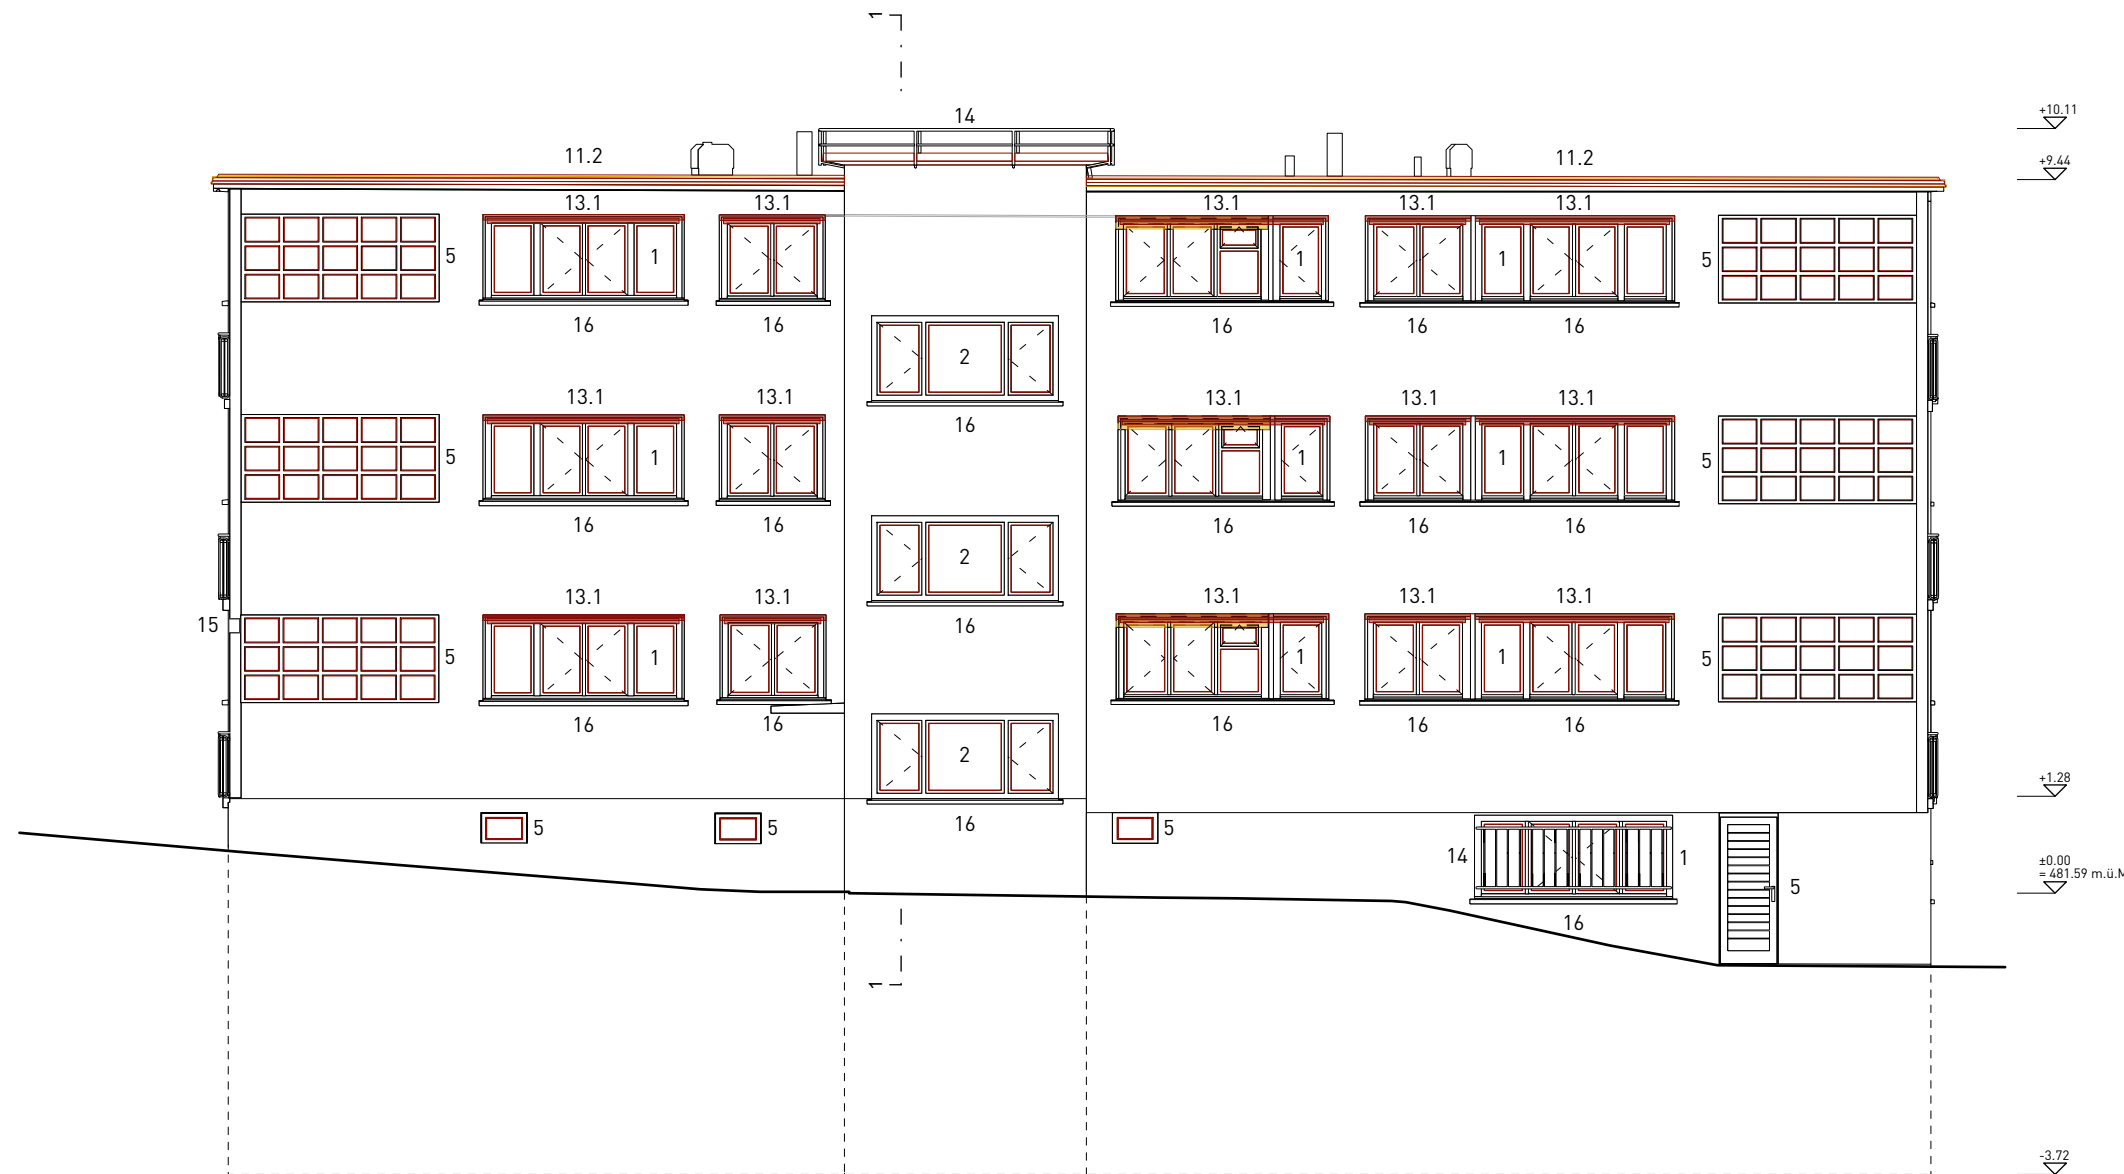
Typ LM29 Fassade N

Sanierungsmassnahmen Vorprojekt

BAUTEIL	MASSNAHME	BAUTEIL	MASSNAHME
1 1980er Fenster	} Fensterelement abschleifen + neu streichen, Glasersatz, Beschläge instandsetzen	11 Flachdach 11.2 Flachdach	> Abdichtung neu, Dämmung neu, Spenglerarbeiten neu, Dachrandabschluss neu
2 EV-Fenster einfach		12 Oblicht	>
3 EV-Fenster mit Aufsatzrahmen		13 Sonnenschutz 13.1 Ausstellmarkise	> Ersatz Rollläden durch Ausstellmarkise, Ergänzung EG + OG
4 EV-Fenster mit ISO-Verglasung		14 Schlosserarbeiten	> Geländer + Absturzsicherung, Oberfläche instandstellen
5 Andere EV-Fenster (Kellerfenster mit Gitter, Hauseingang, EV-Verglasung Loggia)	> Beschläge + Mechanik + Oberfläche Instandsetzung	15 Aussenbeleuchtung	> Ertüchtigung
6 Westfenster MFH	>	16 Kunststeinarbeiten	> Instandstellung

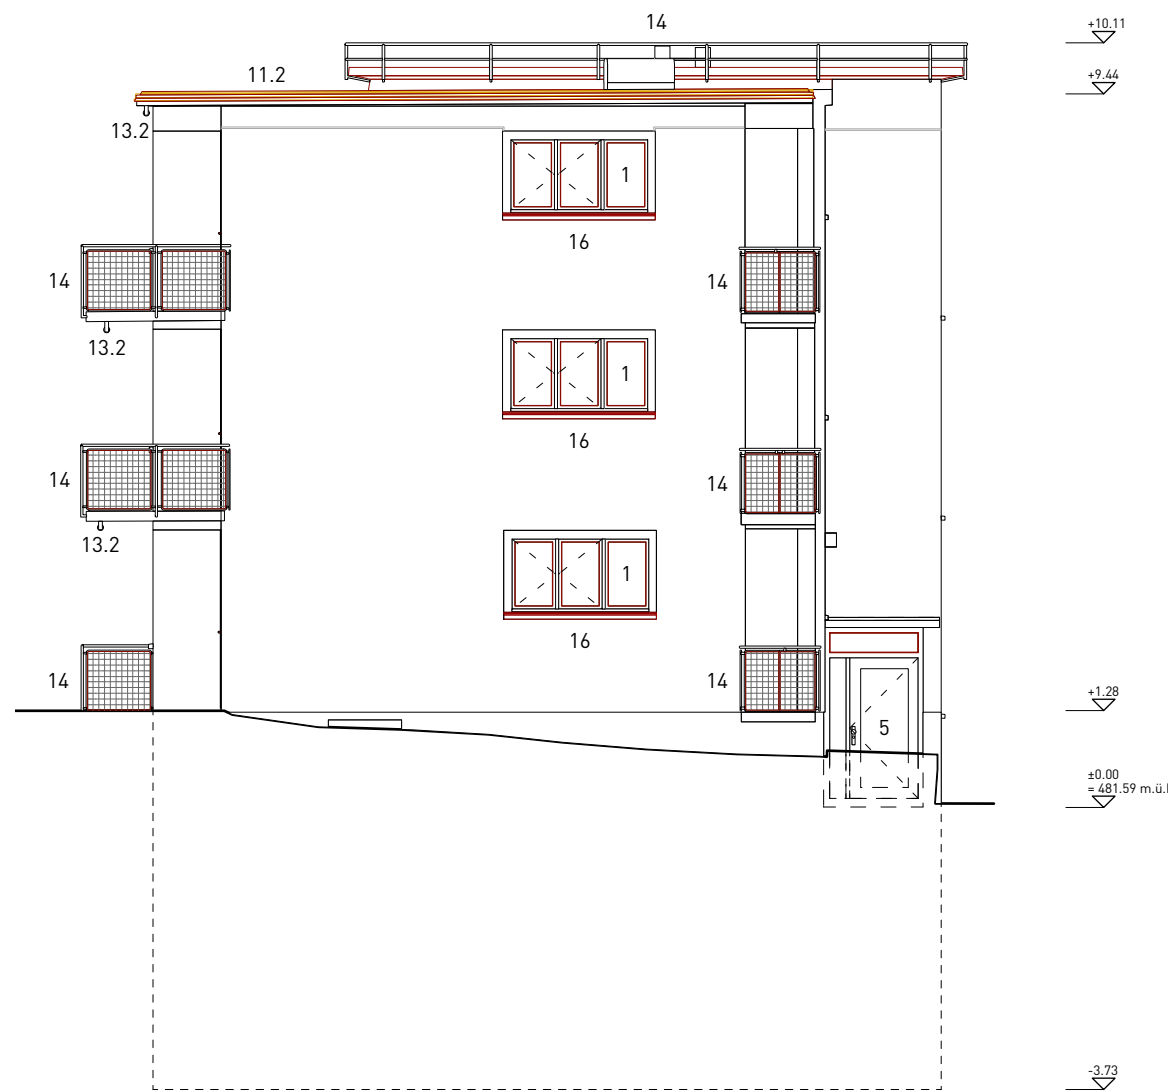
Ansicht Ost

Typ LM29 Fassade 0, W

- 11 Flachdach 11.2 Flachdach
- 12 Oblicht
- 13 Sonnenschutz 13.3 Fallarmmarkise / Gelenkarmmarkise
- 14 Schlosserarbeiten
- 15 Aussenbeleuchtung
- 16 Kunststeinarbeiten

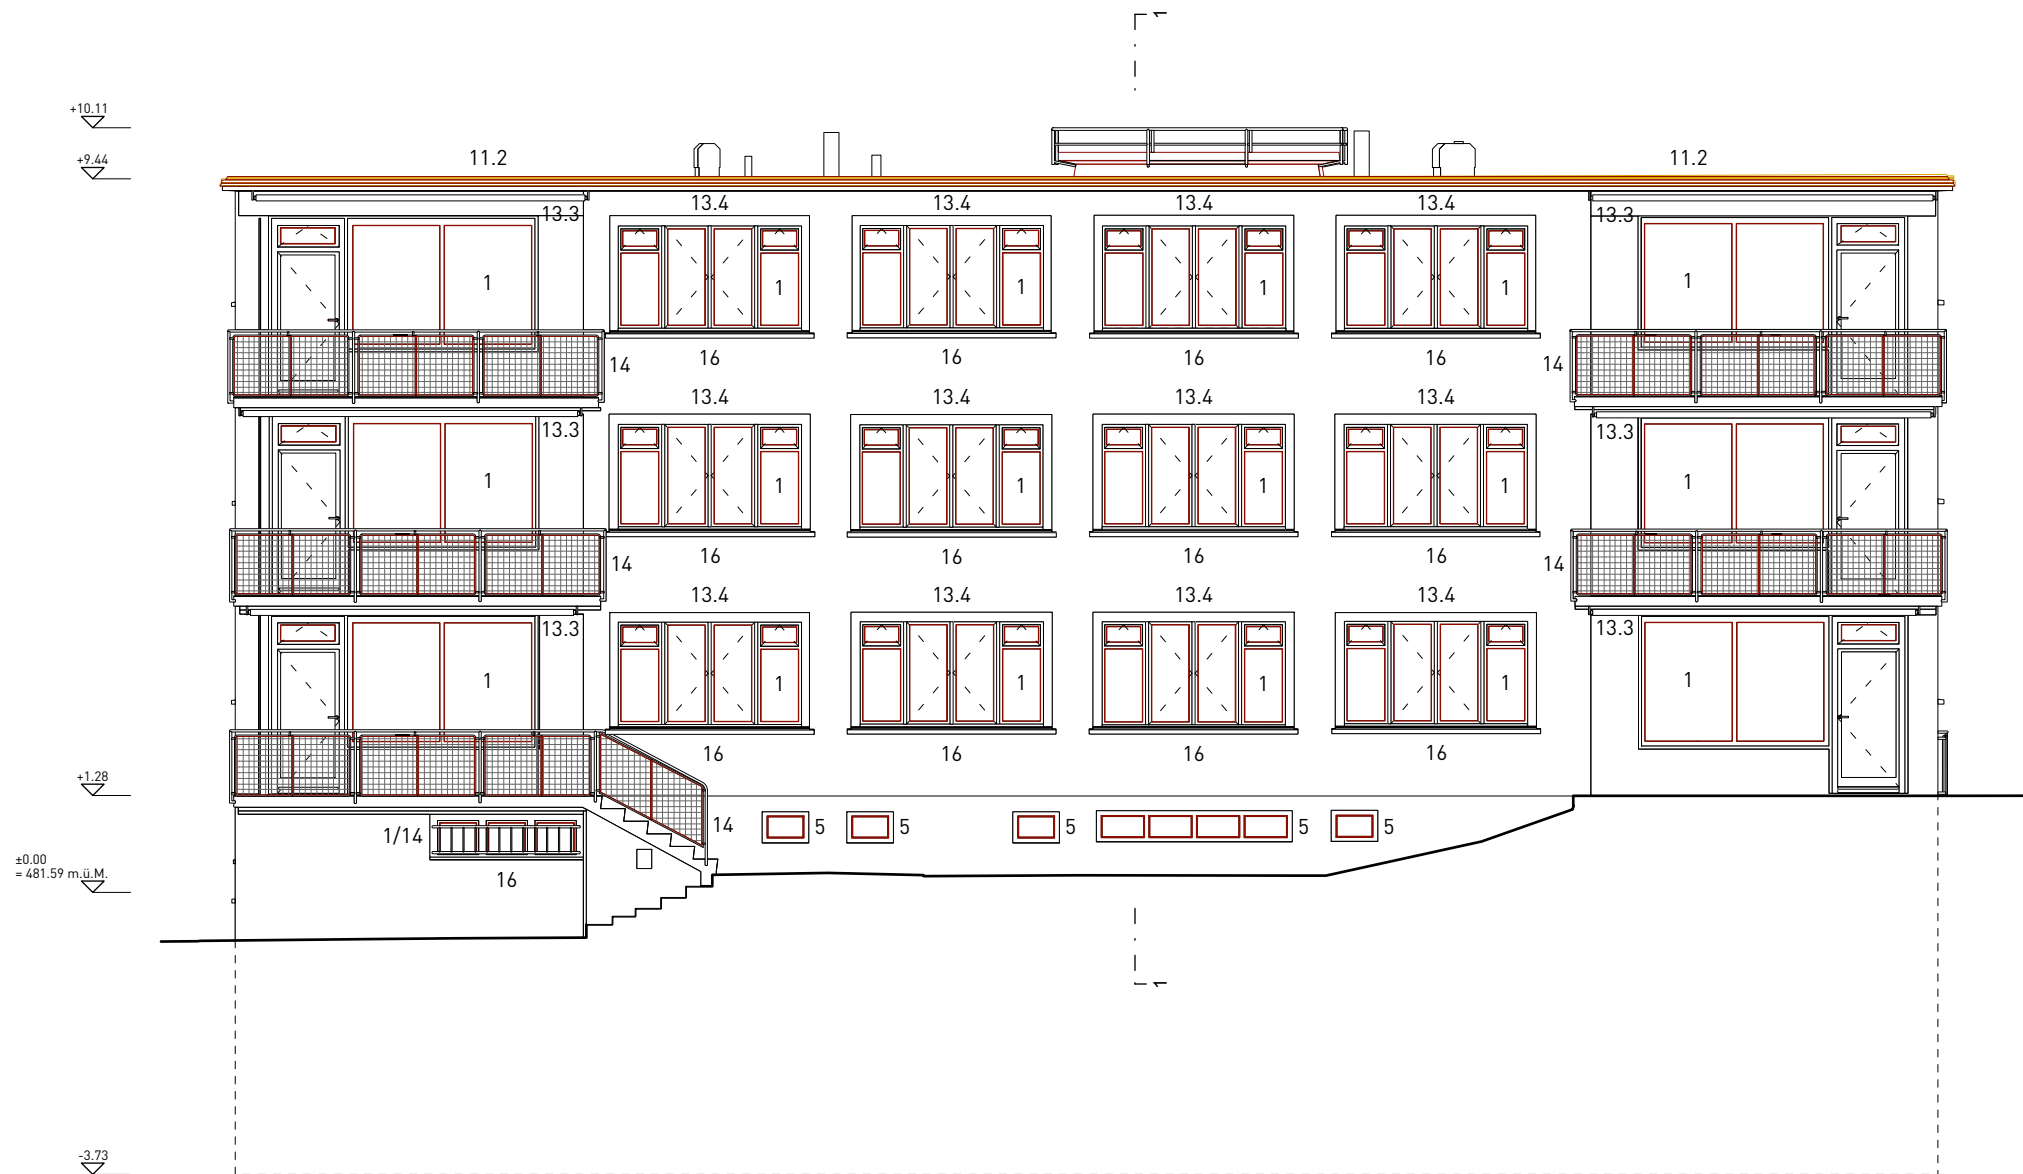
Typ LM29 Fassade S

Sanierungsmassnahmen Vorprojekt

BAUTEIL	MASSNAHME
1 1980er Fenster	Fensterelement abschleifen + neu streichen, Glasersatz, Beschläge instandsetzen
2 EV-Fenster einfach	
3 EV-Fenster mit Aufsatzrahmen	
4 EV-Fenster mit ISO-Verglasung	
5 Andere EV-Fenster (Kellerfenster mit Gitter, Hauseingang, EV-Verglasung Loggia)	Beschläge + Mechanik + Oberfläche Instandsetzung
6 Westfenster MFH
