**Vorprojekt
Instandstellung Gebäudehülle
Werkbundsiedlung Neubühl**

Stand 23.05.2025

GFA Gruppe für Architektur GmbH

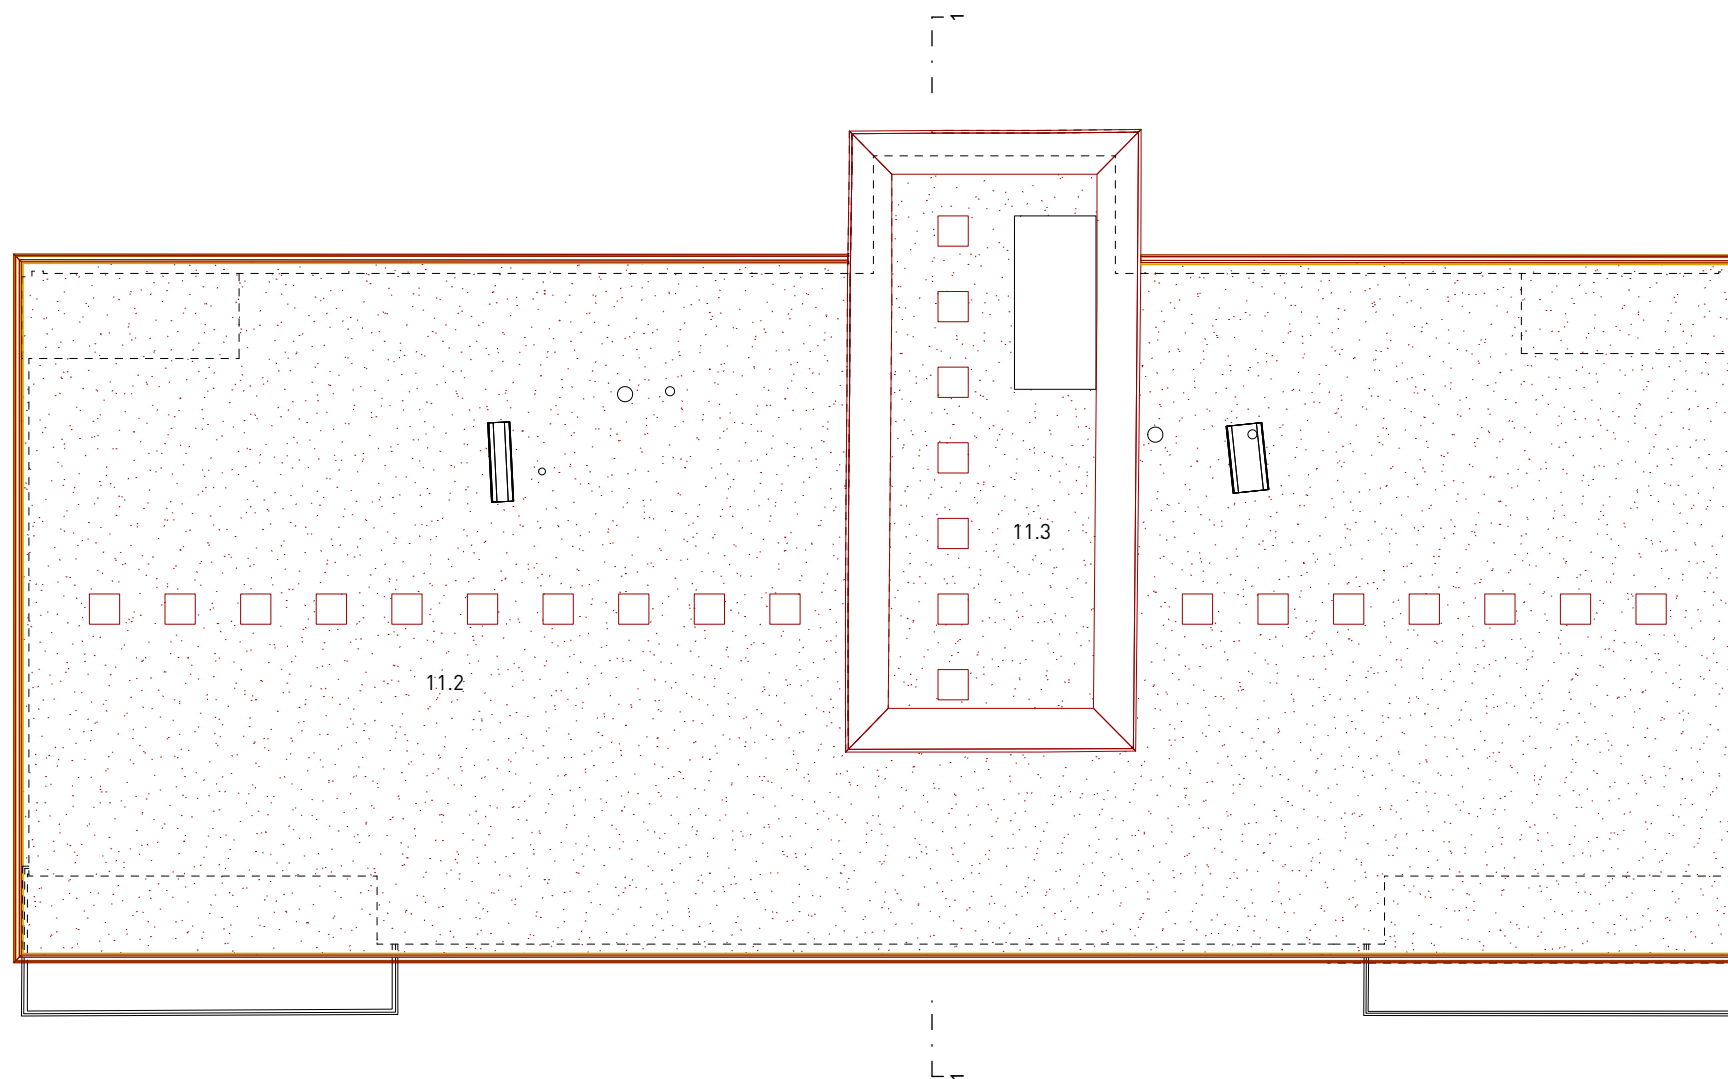
Typ LM29 Dachaufsicht

Sanierungsmassnahmen Vorprojekt

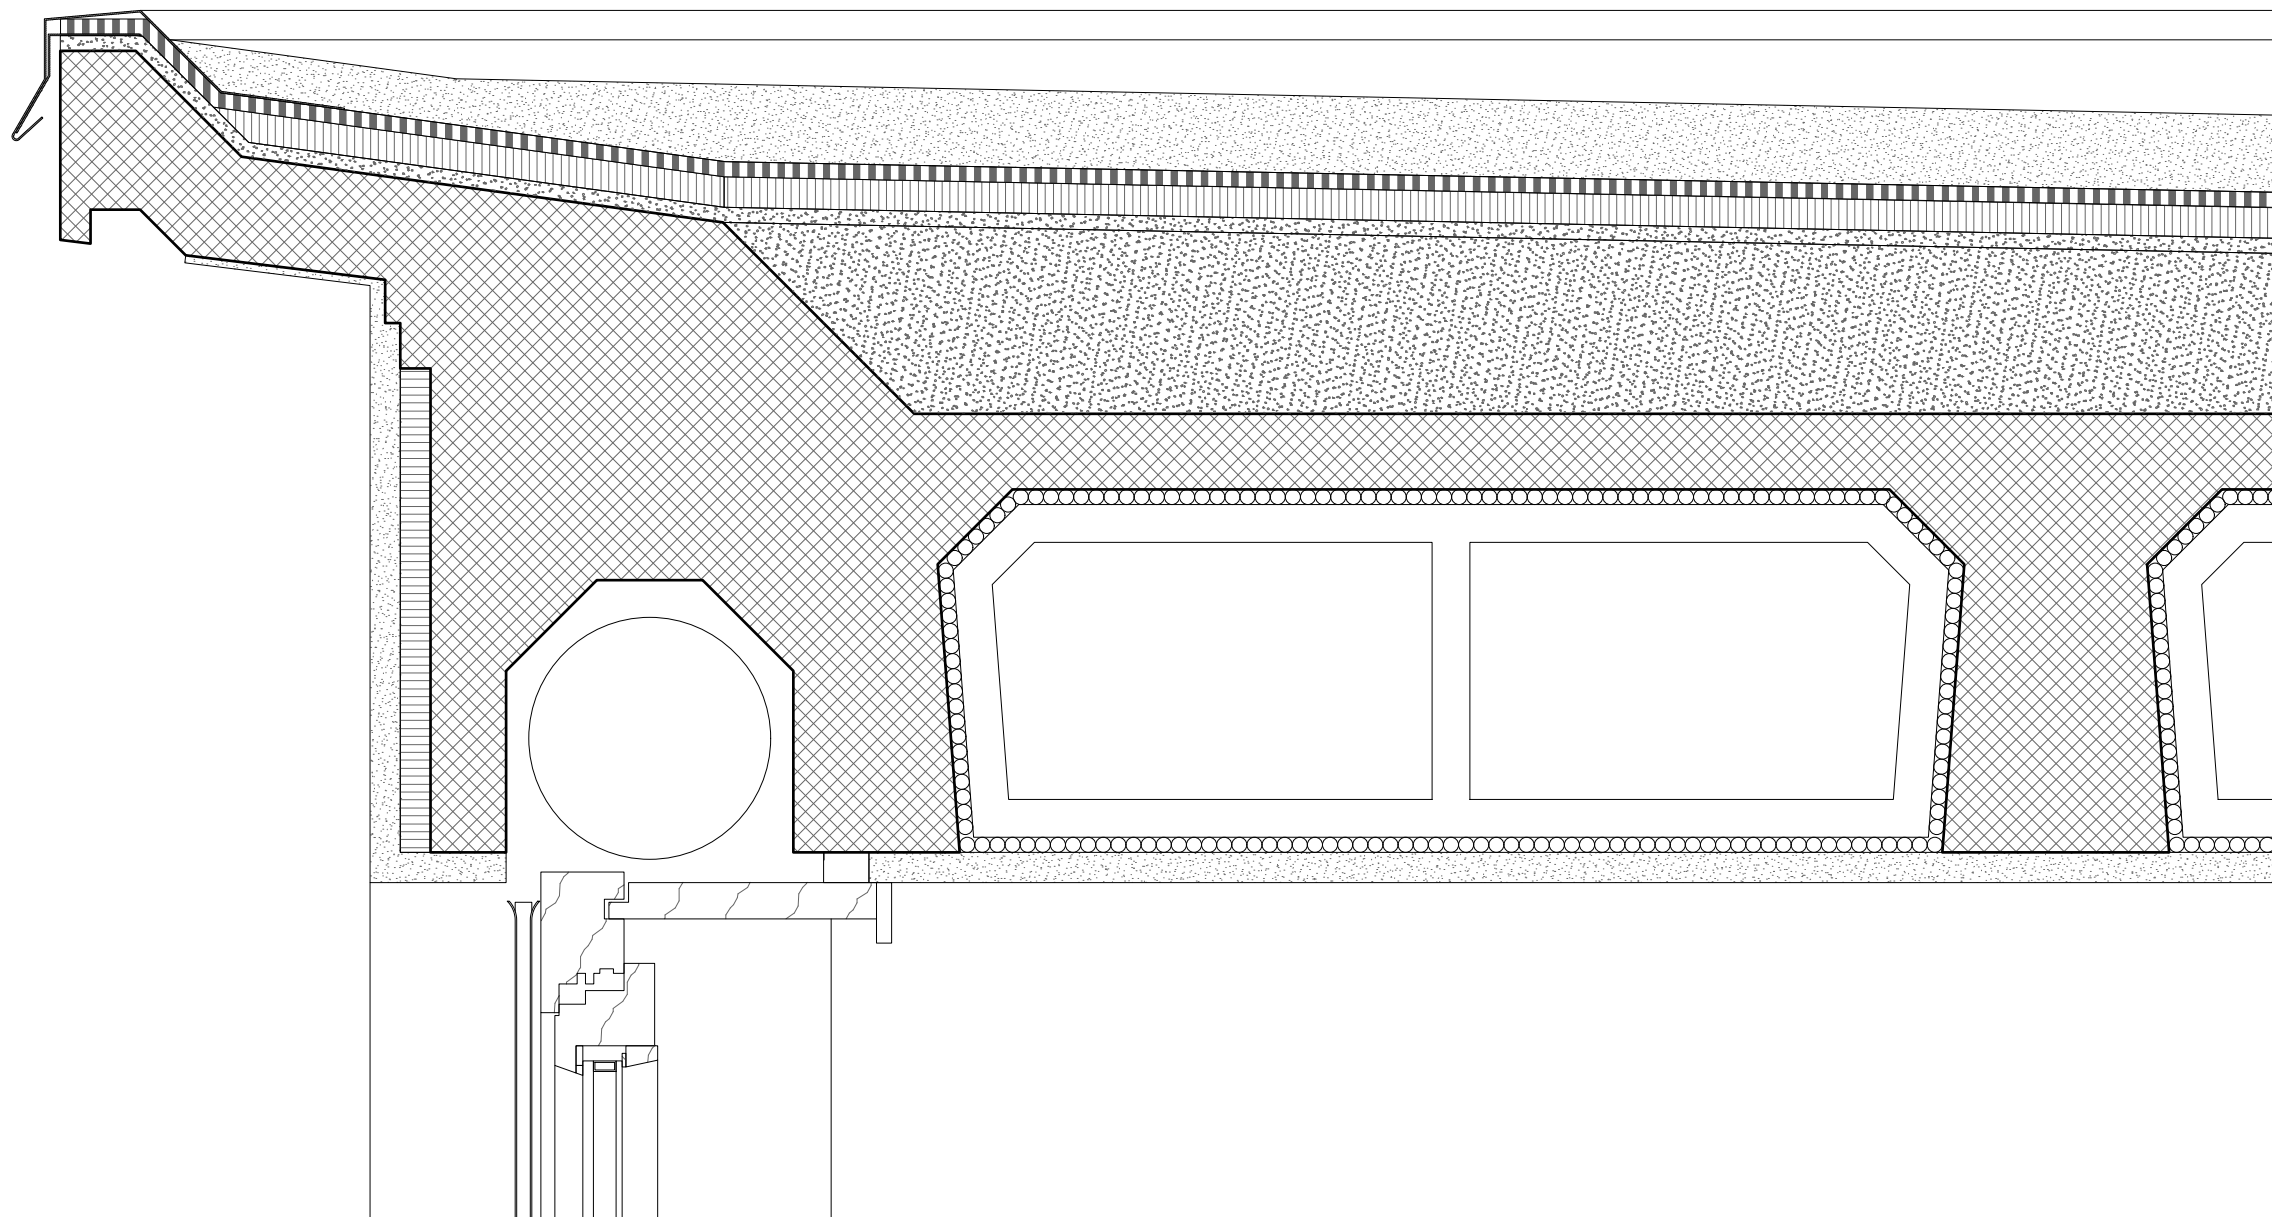
ursprüngliche Ausführung

Flachdach nicht begehbar Typ B

Dachaufbau

Kiesdach	≈ 50
Dichtungsbahn Dachpappe (3x)	10
Dämmung Kork	20
Zementüberzug	≈ 10
Bimsbeton	30-170
Rohrzellendecke	240+50

1930-32

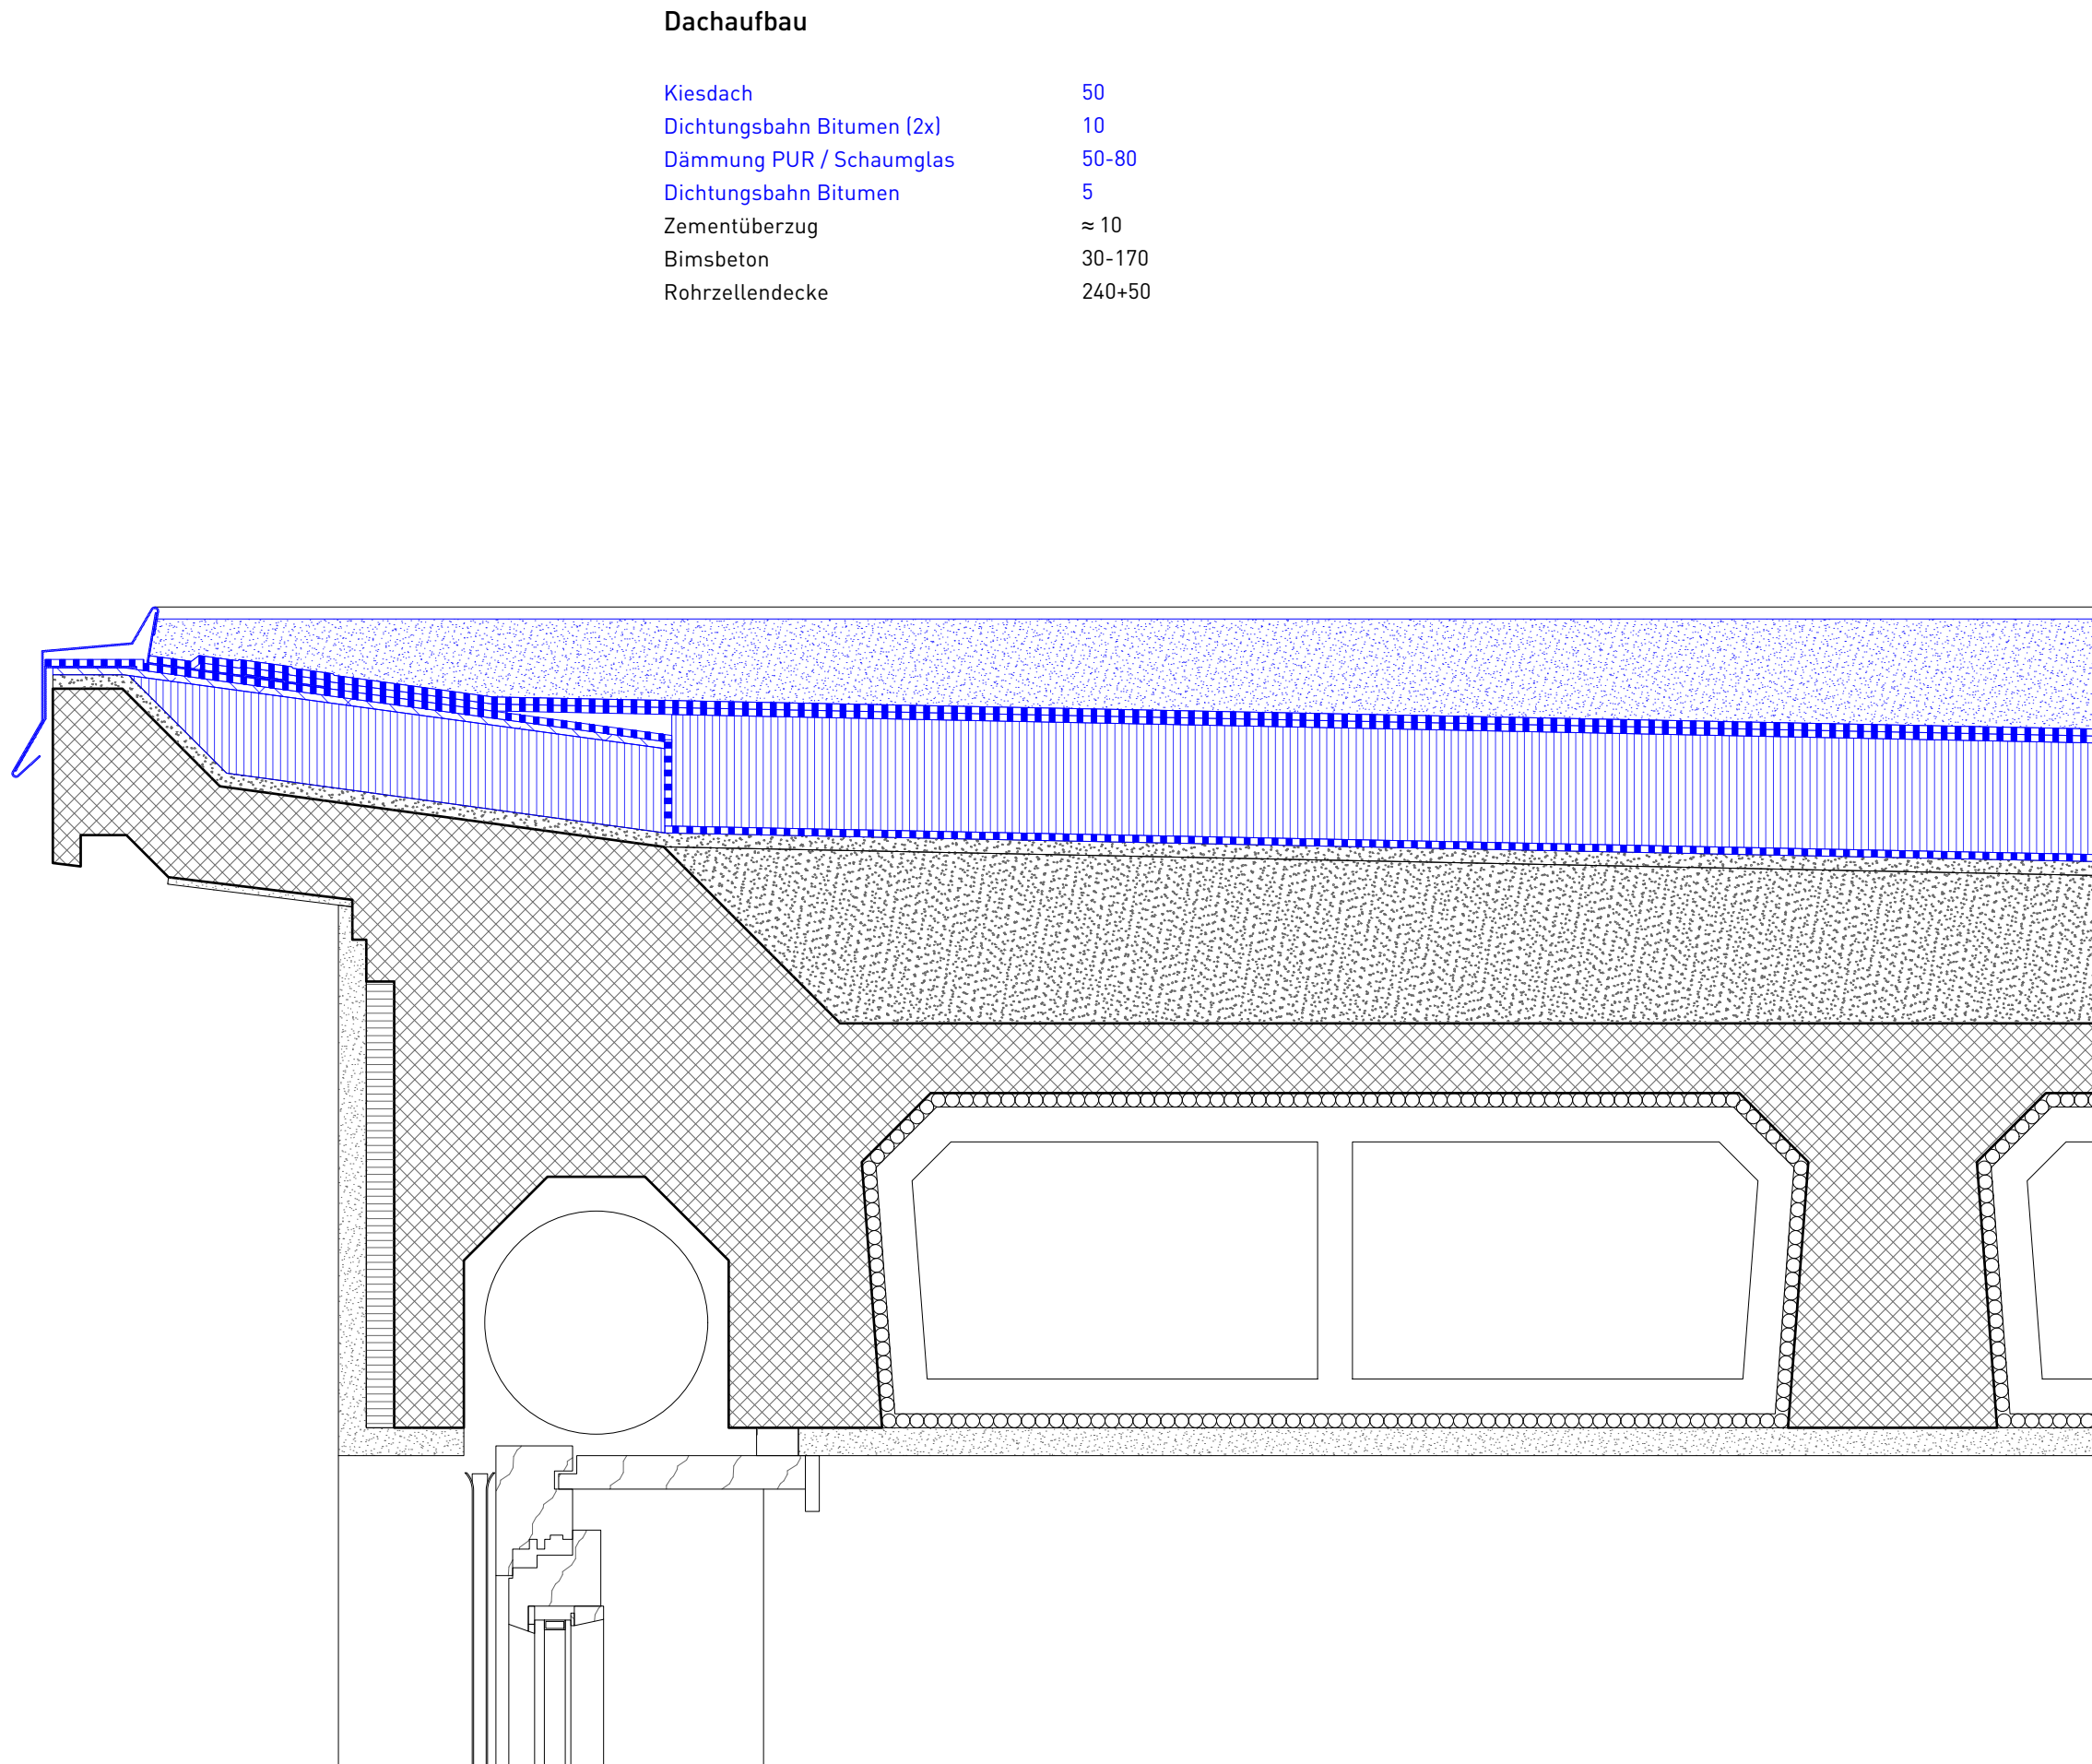
Bestand 2024

Flachdach nicht begehbar, Typ B

U-Wert ca. 0.33 - 0.75 W / m²K

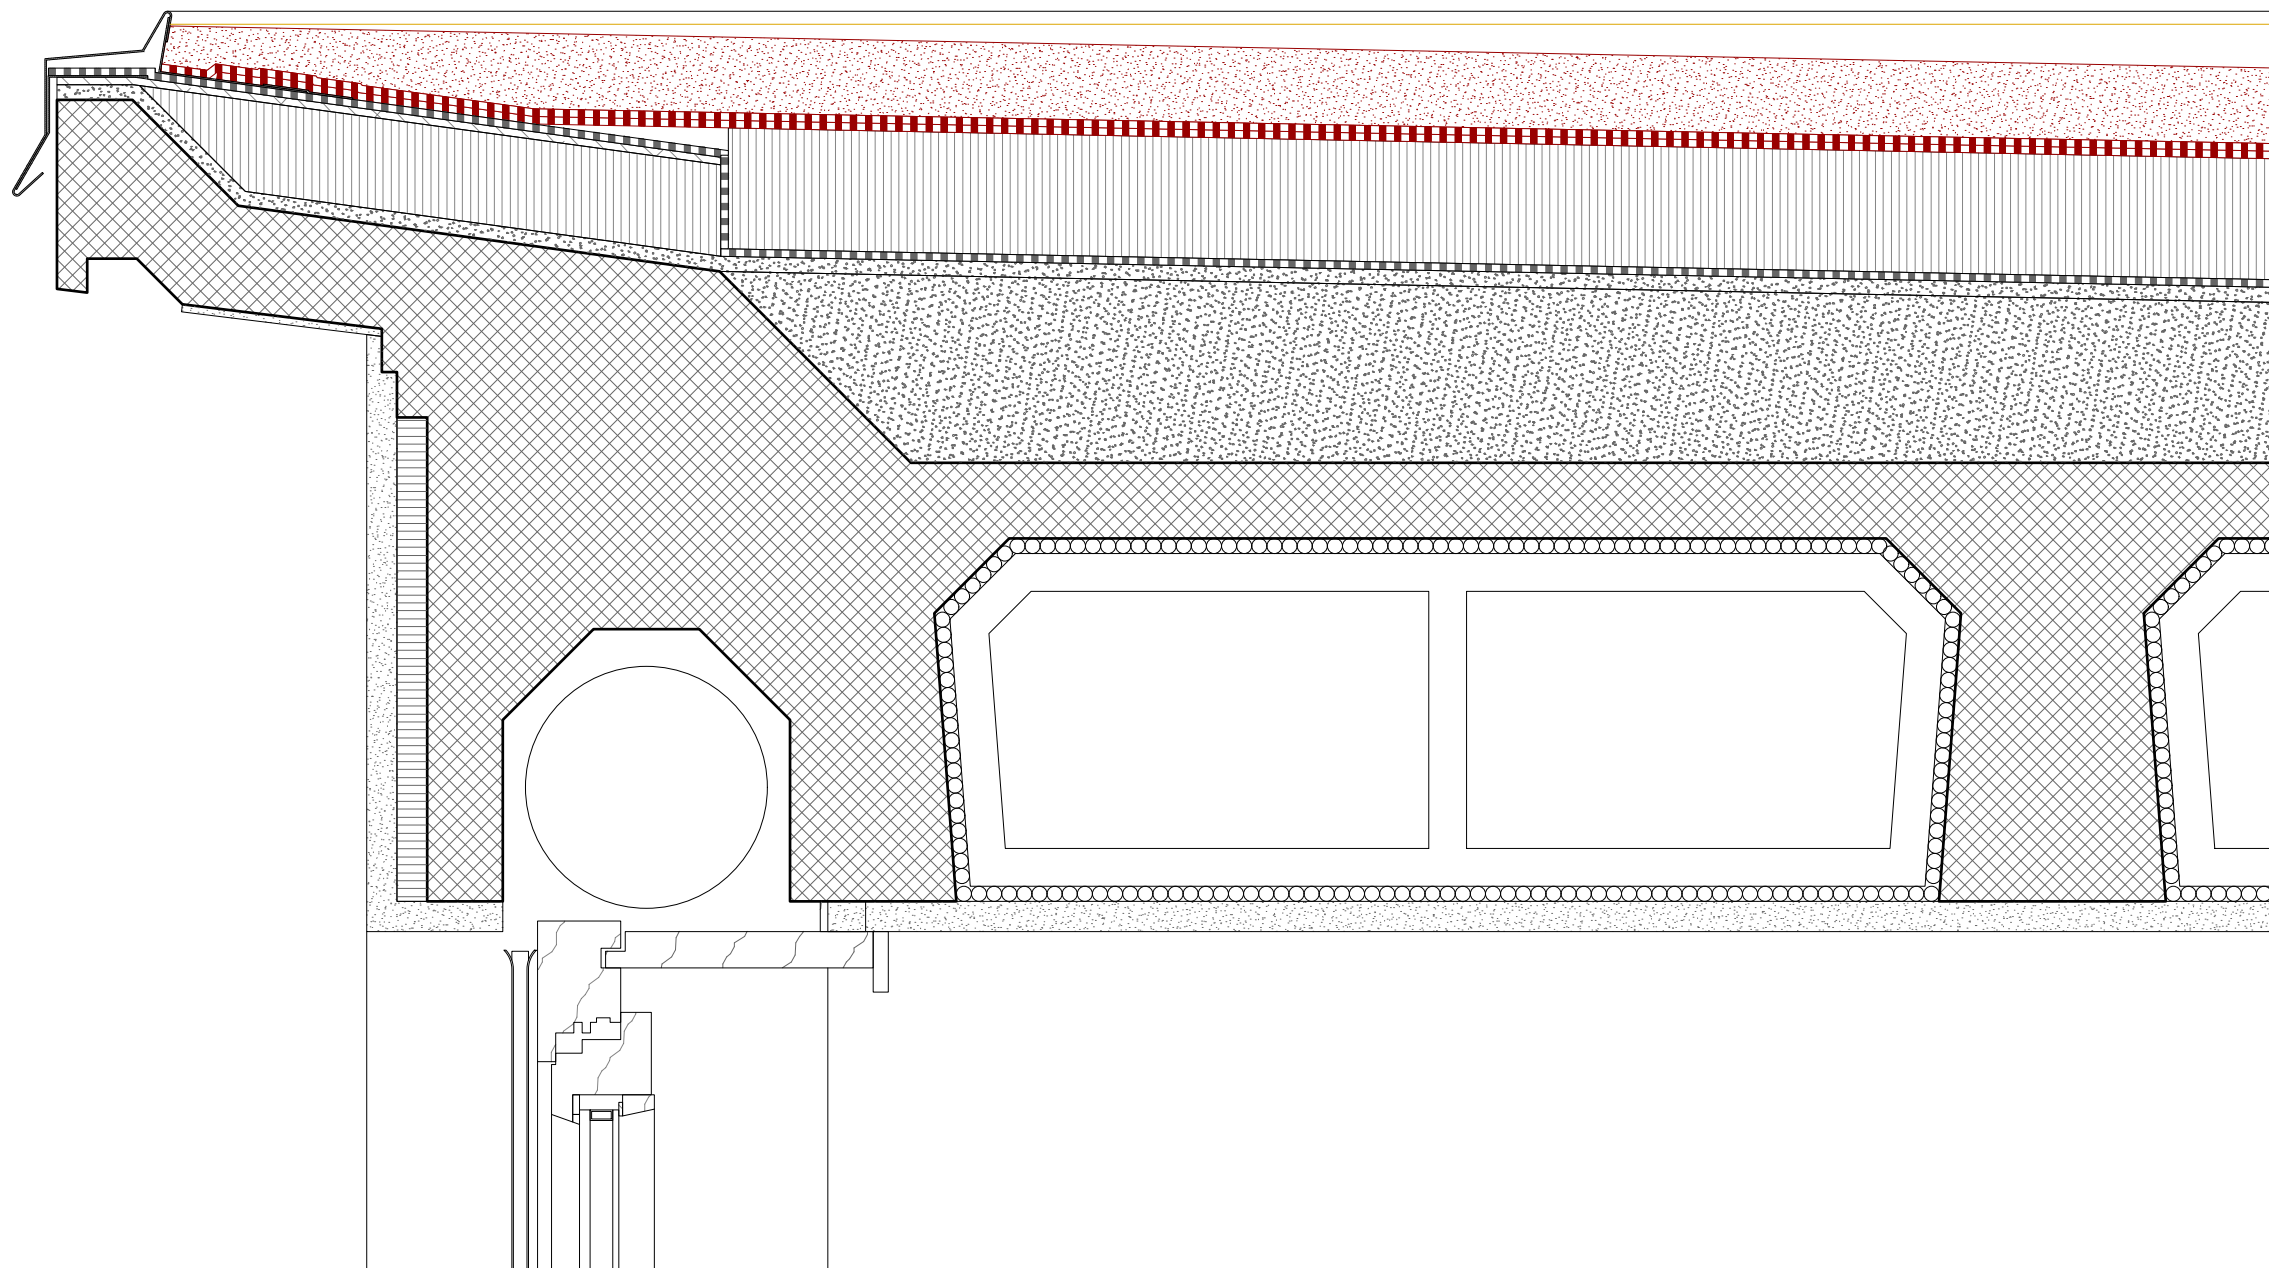
Dachaufbau

Kiesdach	50
Dichtungsbahn Bitumen (2x)	10
Dämmung PUR ($\lambda = 0.029 \text{ W/mK}$)	60-80
Dichtungsbahn Bitumen	5
Zementüberzug	≈ 10
Bimsbeton	30-170
Rohrzellendecke	240+50

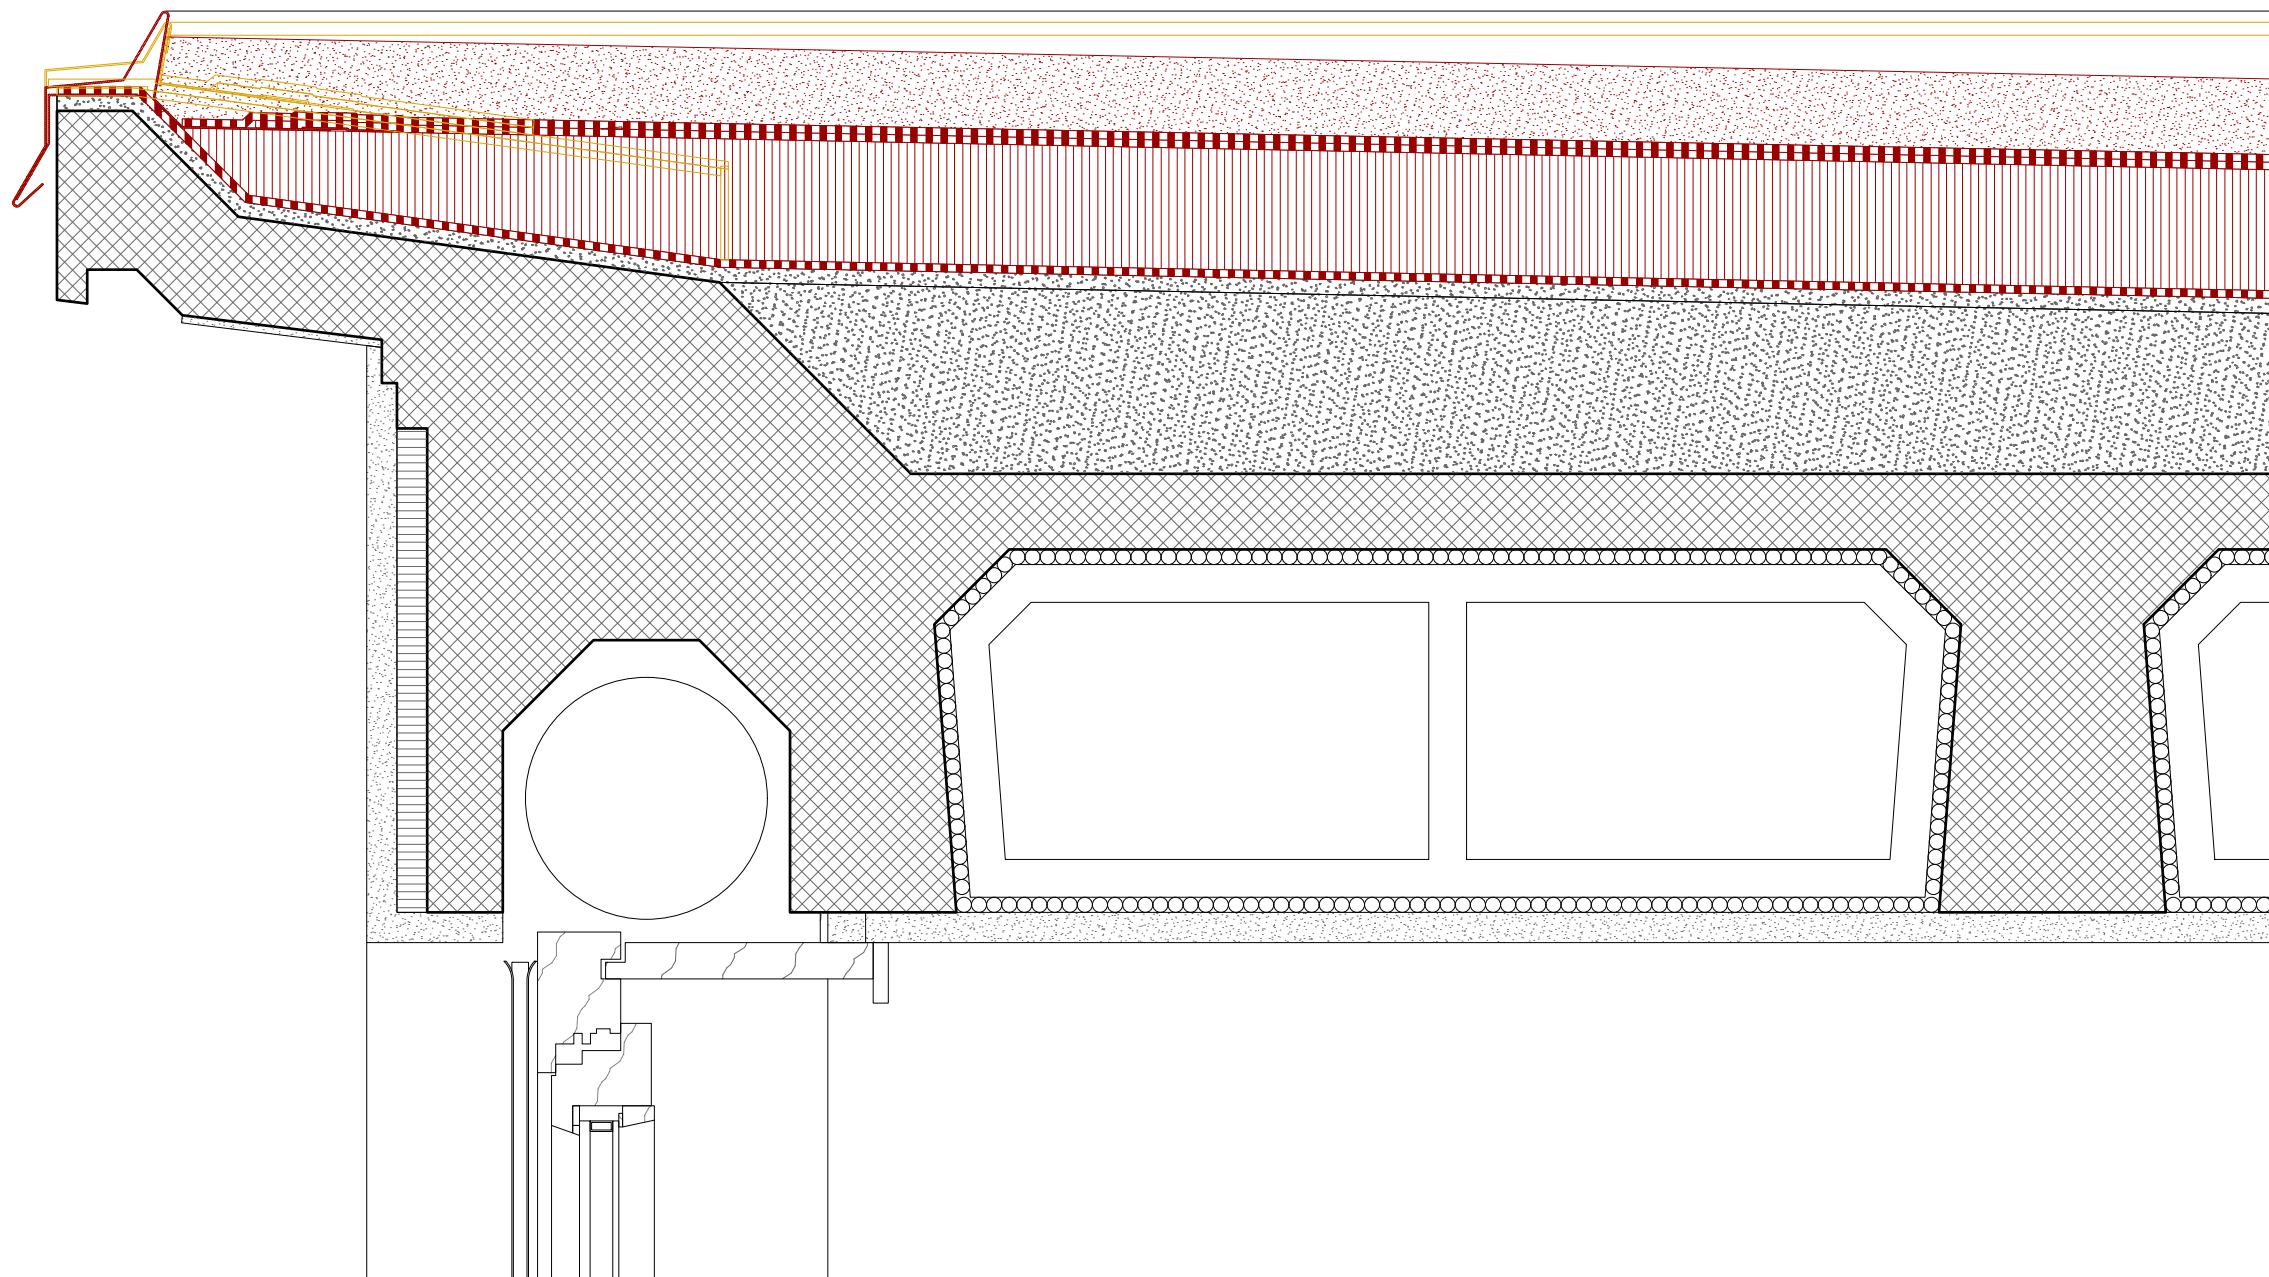
Sanierungsmassnahmen MIDI

Flachdach nicht begehbar
- U-Wert $\leq 0.25 \text{ W/m}^2\text{K}$ = Zielwert Einzelbauteilnachweis (U-Wert $\leq 0.17 \text{ W/m}^2\text{K}$ = Zielwert Minergie)
- Instandsetzung Abdichtung
- Ersatz Dämmung und Dachrandabschluss

Beurteilung
- minimale Veränderung der optischen Erscheinung
- bauphysikalische Verbesserung
- Anpassung Dachrand an ursprüngliche Ausführung

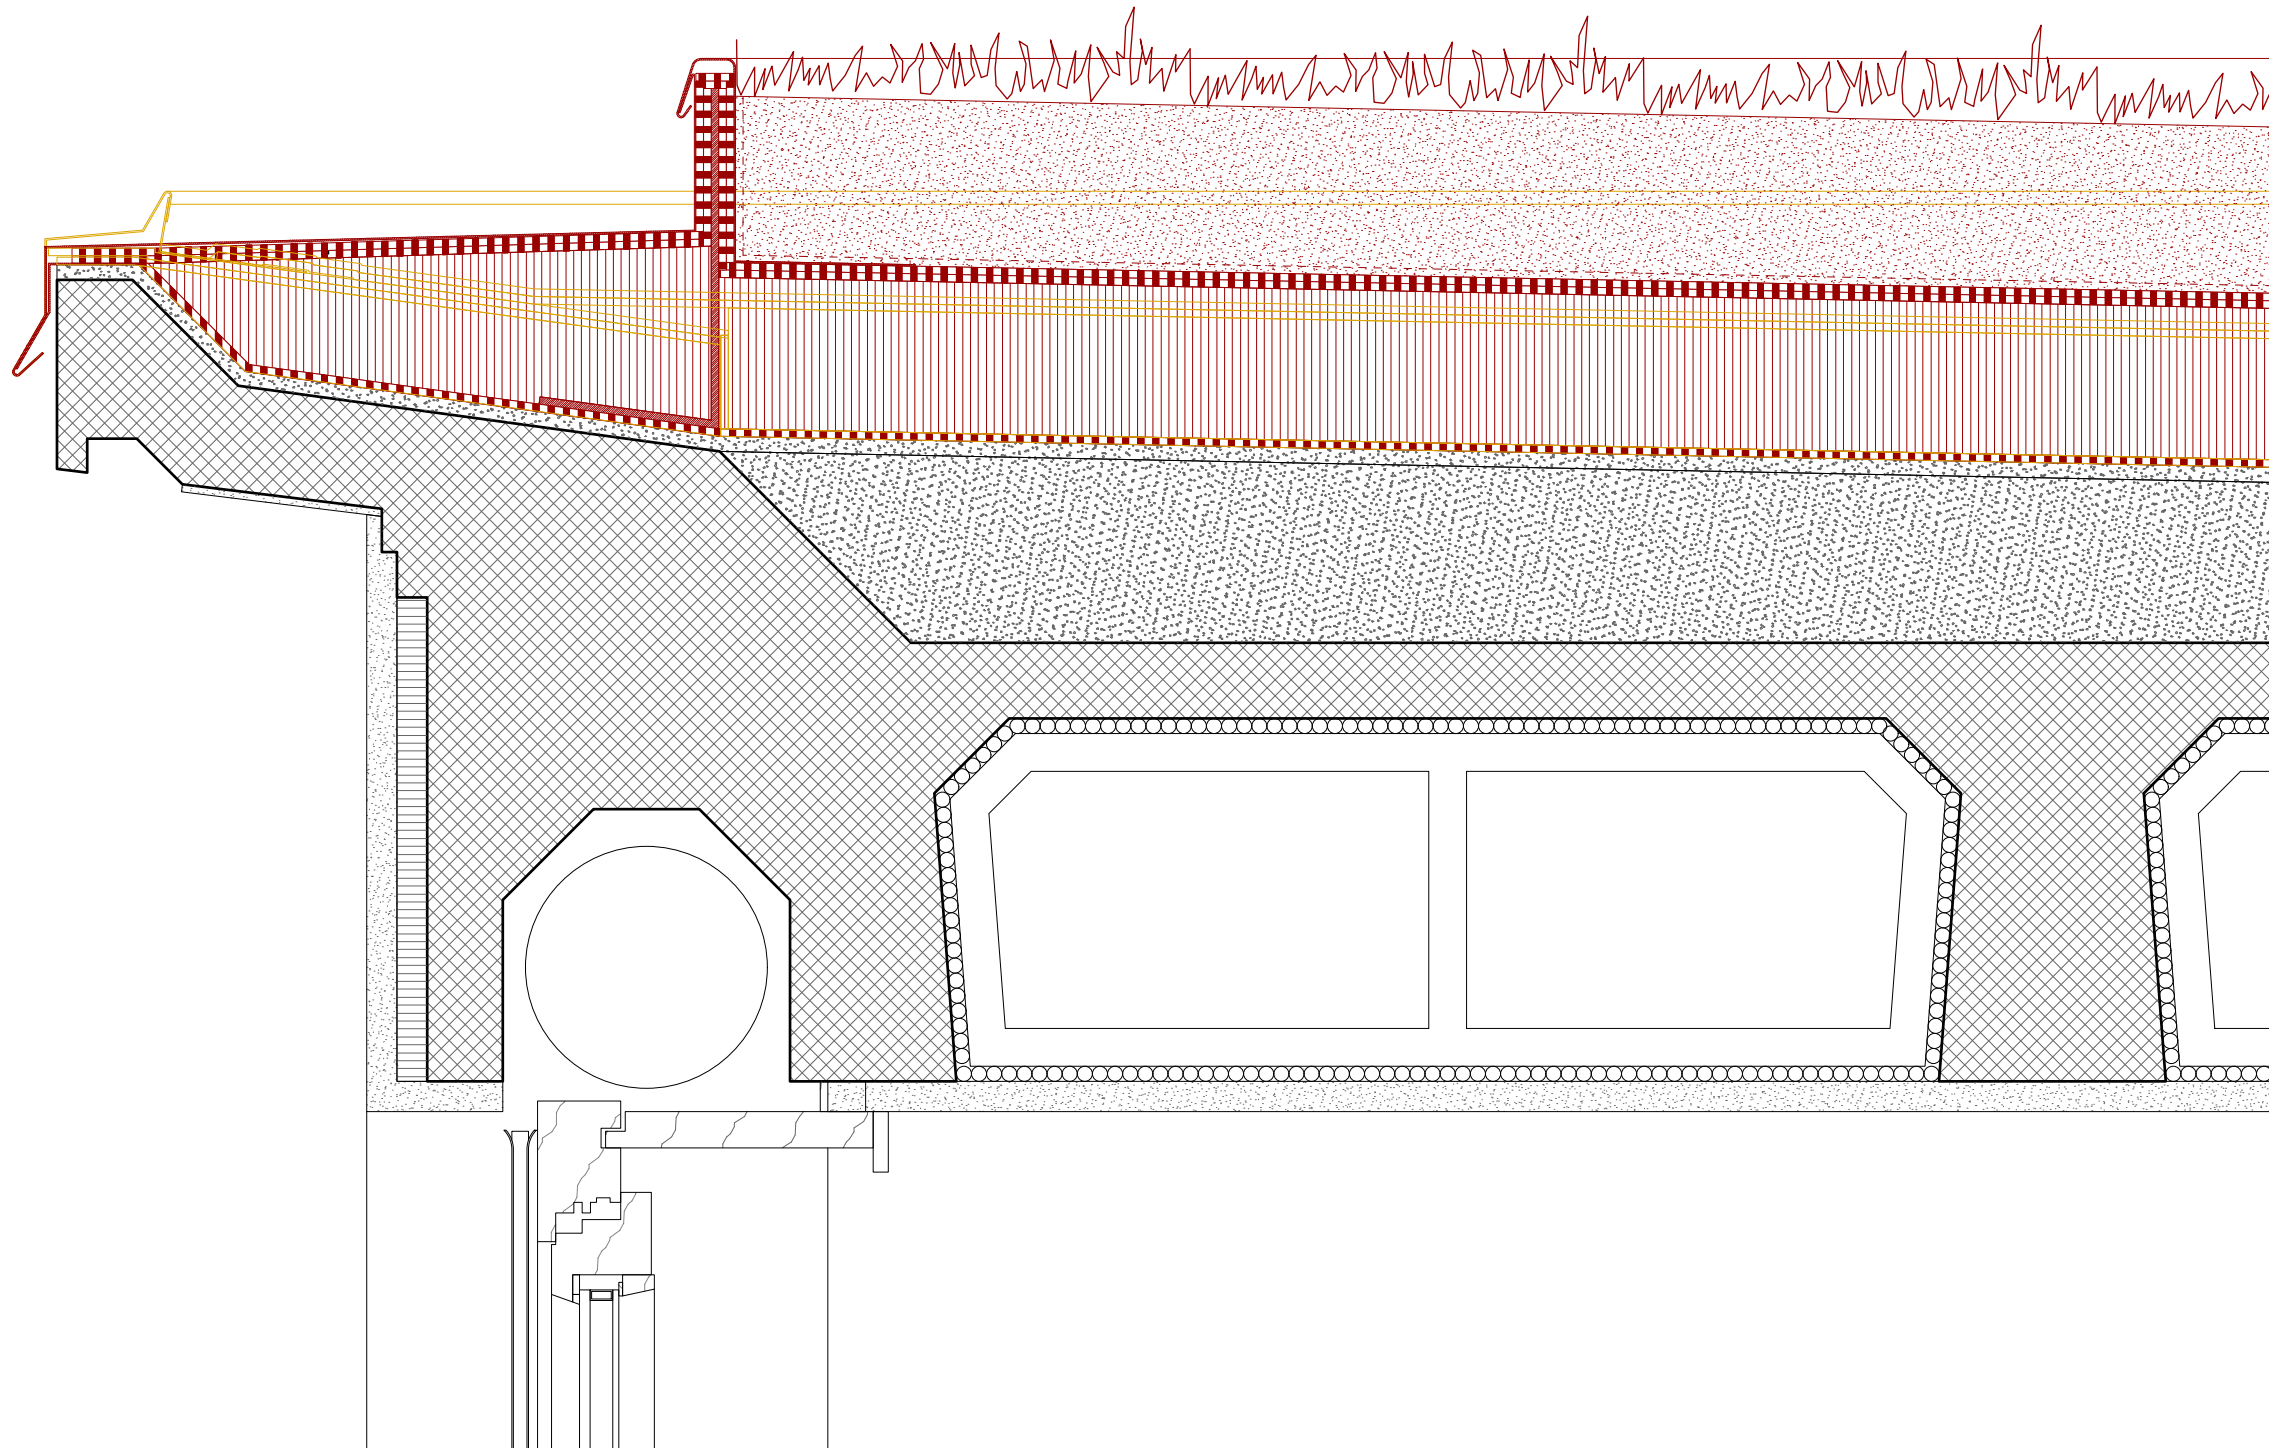
Sanierungsmassnahmen MAXI

Dachaufbau

Extensive Begrünung	110
Wurzelfeste Filtermatte	
Evtl. Trennlage	
Dichtungsbahn Bitumen (2x)	10
PIR Premium ($\lambda = 0.019 \text{ W/mK}$)	100
Dichtungsbahn Bitumen	5
Zementüberzug	≈ 10
Bimsbeton	30-170
Rohrzellendecke	240+50

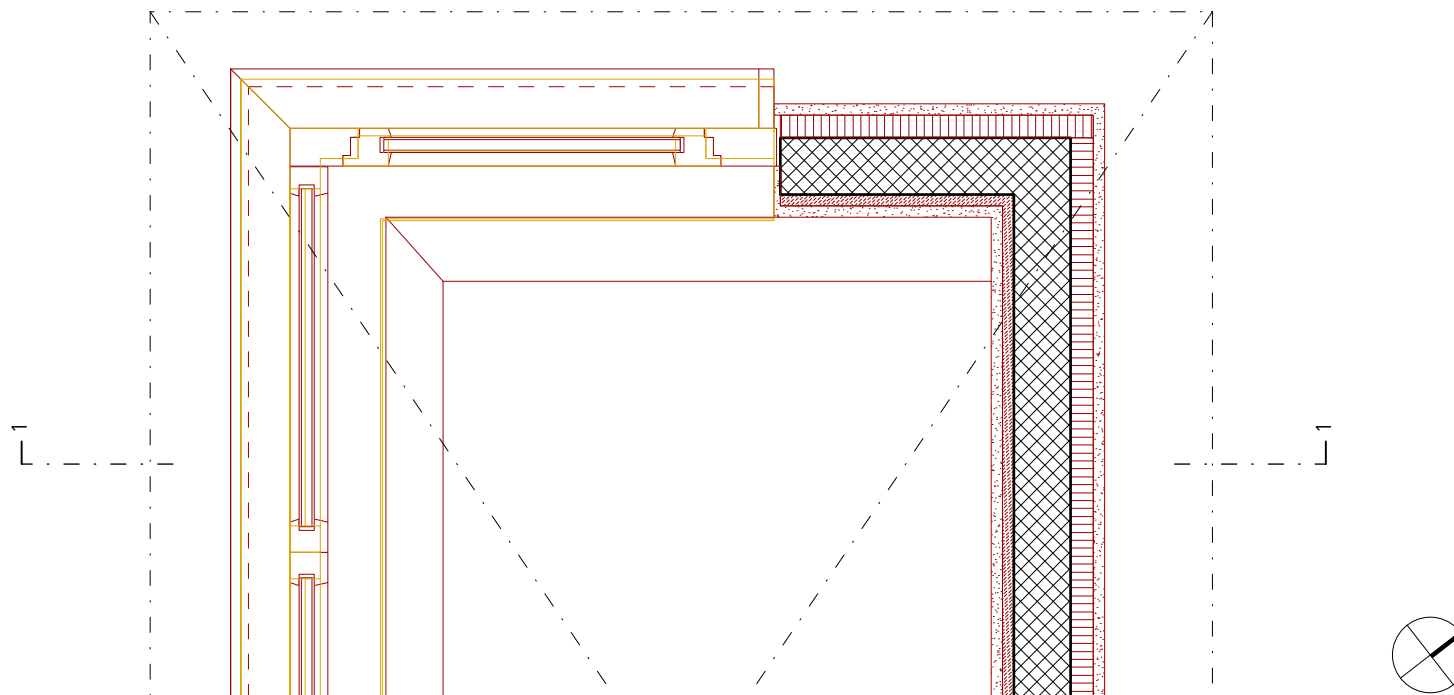
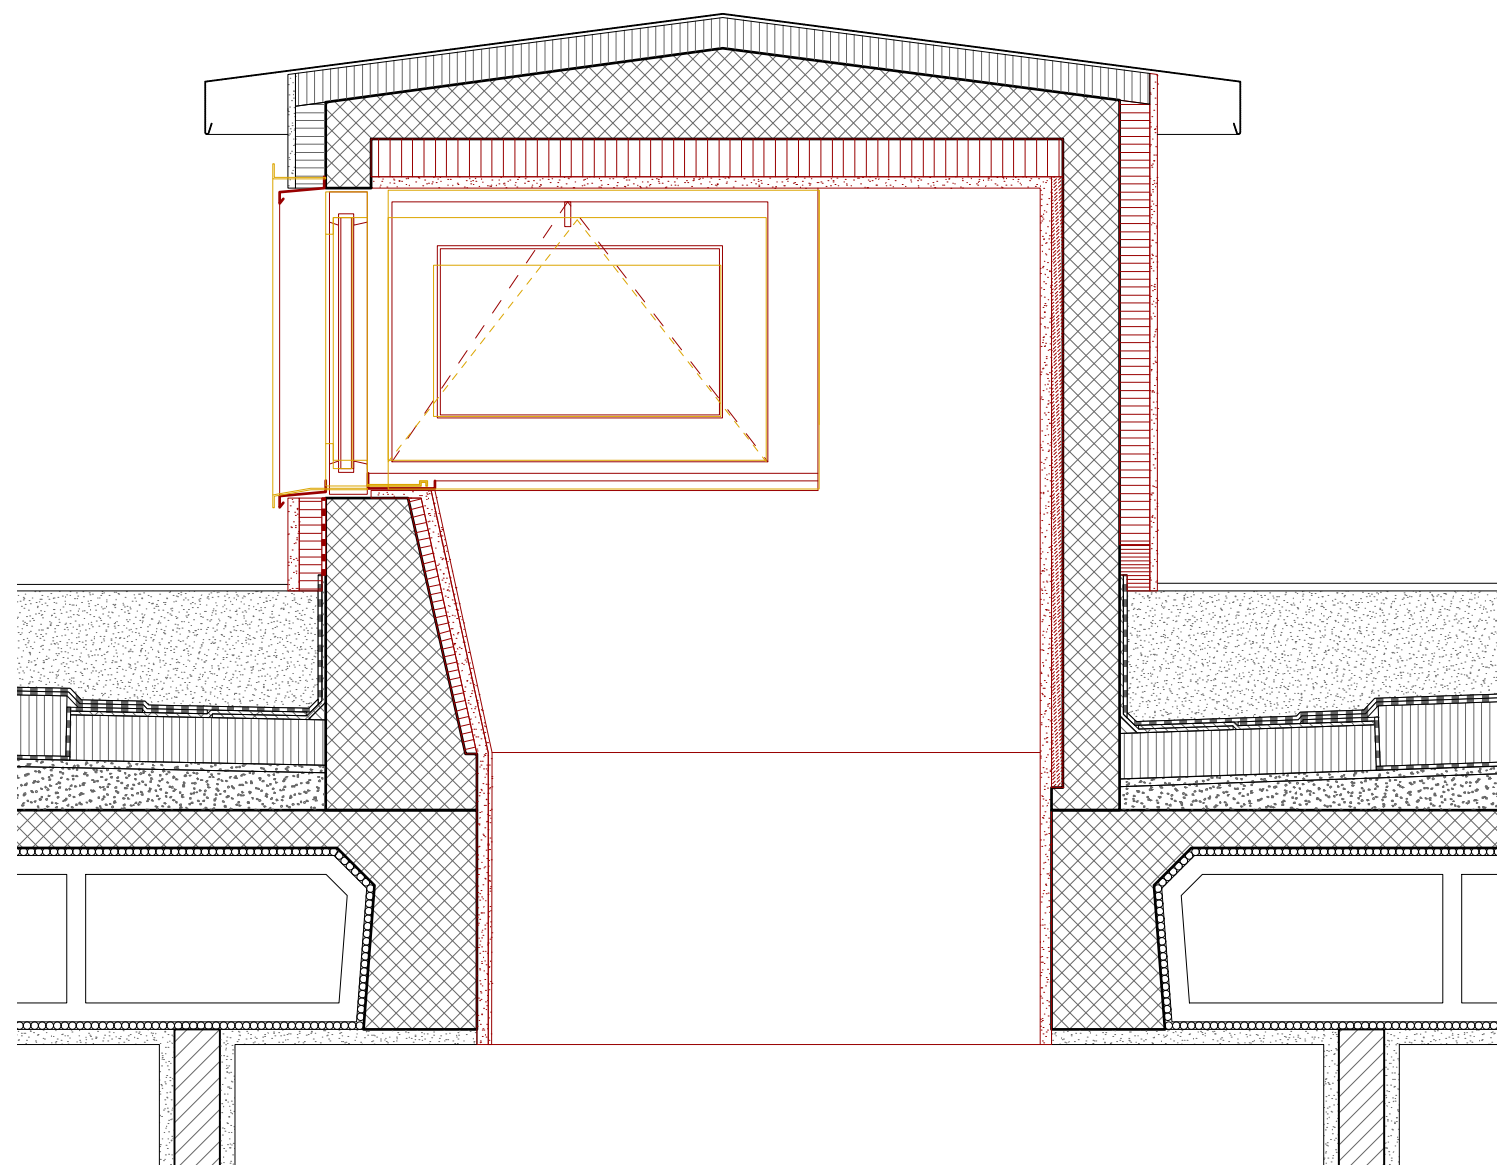
Sanierungsmassnahmen MINI

Bauteil Oblicht

Oblicht

- Primärstruktur aus Beton erhalten
- undichte Anschlüsse instandstellen
- neue Fenster
- Innen- / Aussen-Dämmung und Putz ersetzen
- Anschluss an Bestand

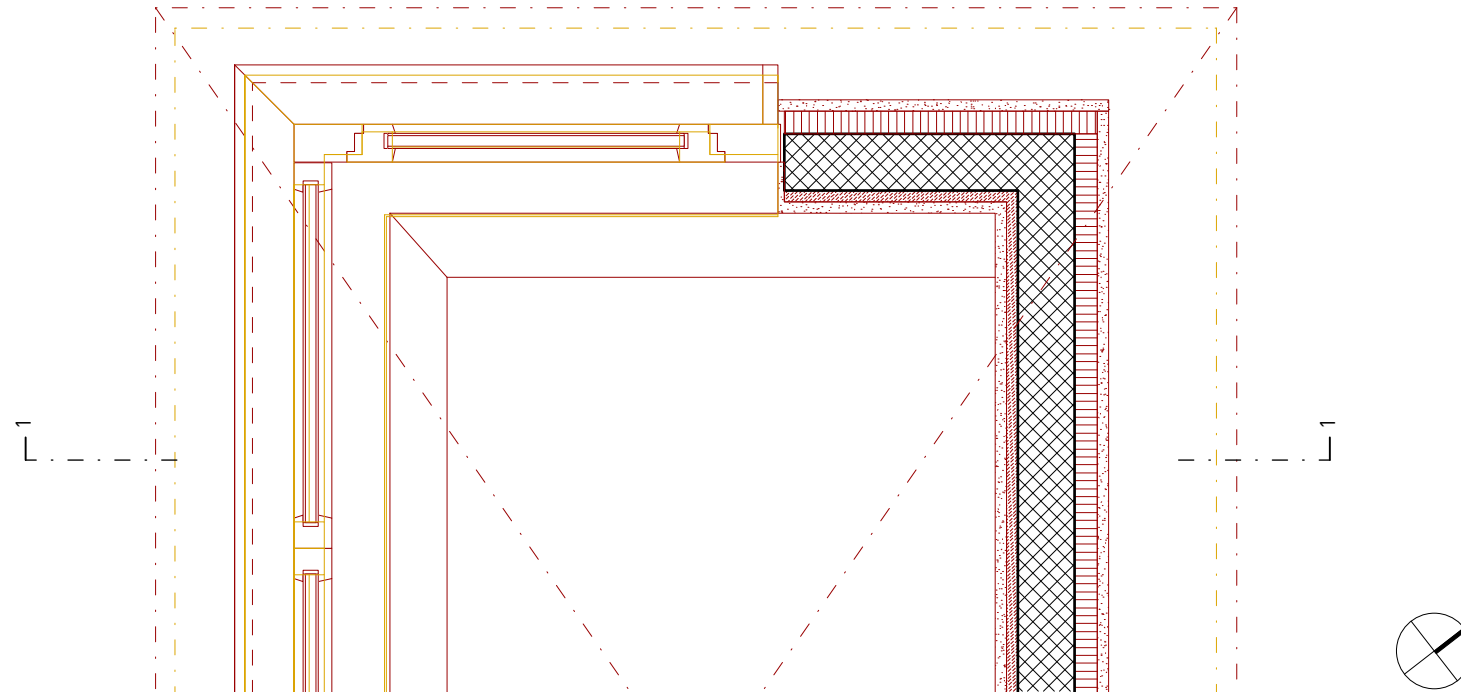
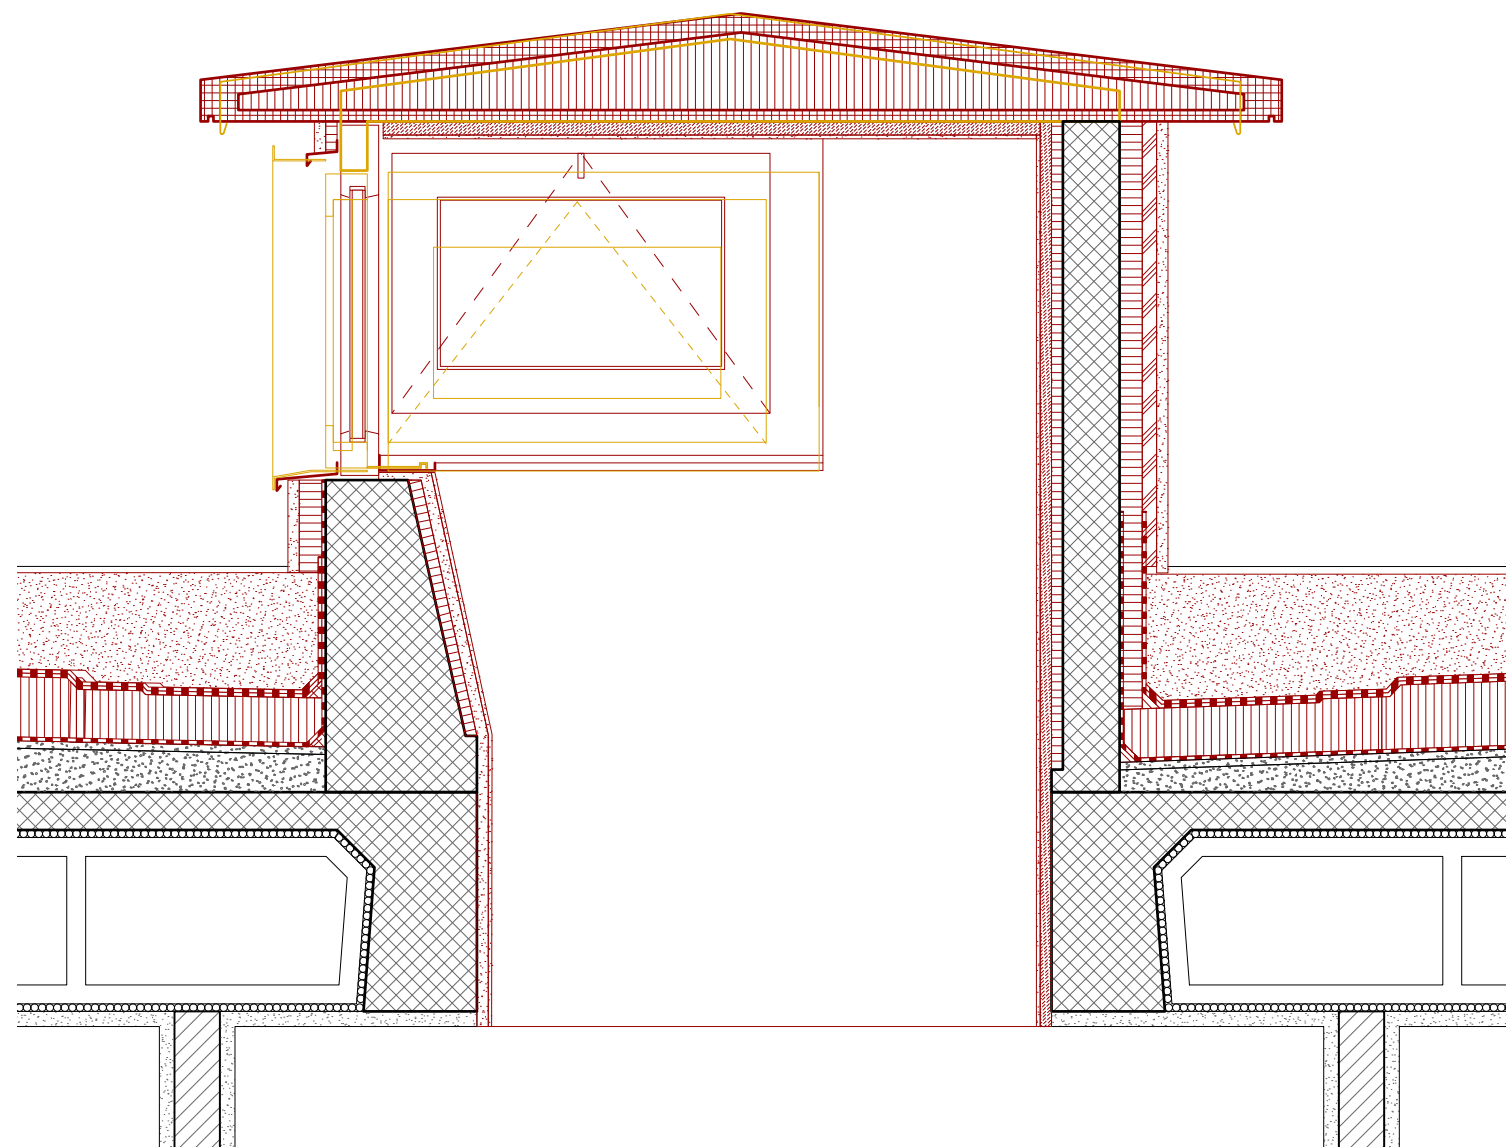
Sanierungsmassnahmen MIDI

Bauteil Oblicht

Oblicht
