**Vorprojekt
Instandstellung Gebäudehülle
Werkbundsiedlung Neubühl**

Stand 23.05.2025

GFA Gruppe für Architektur GmbH

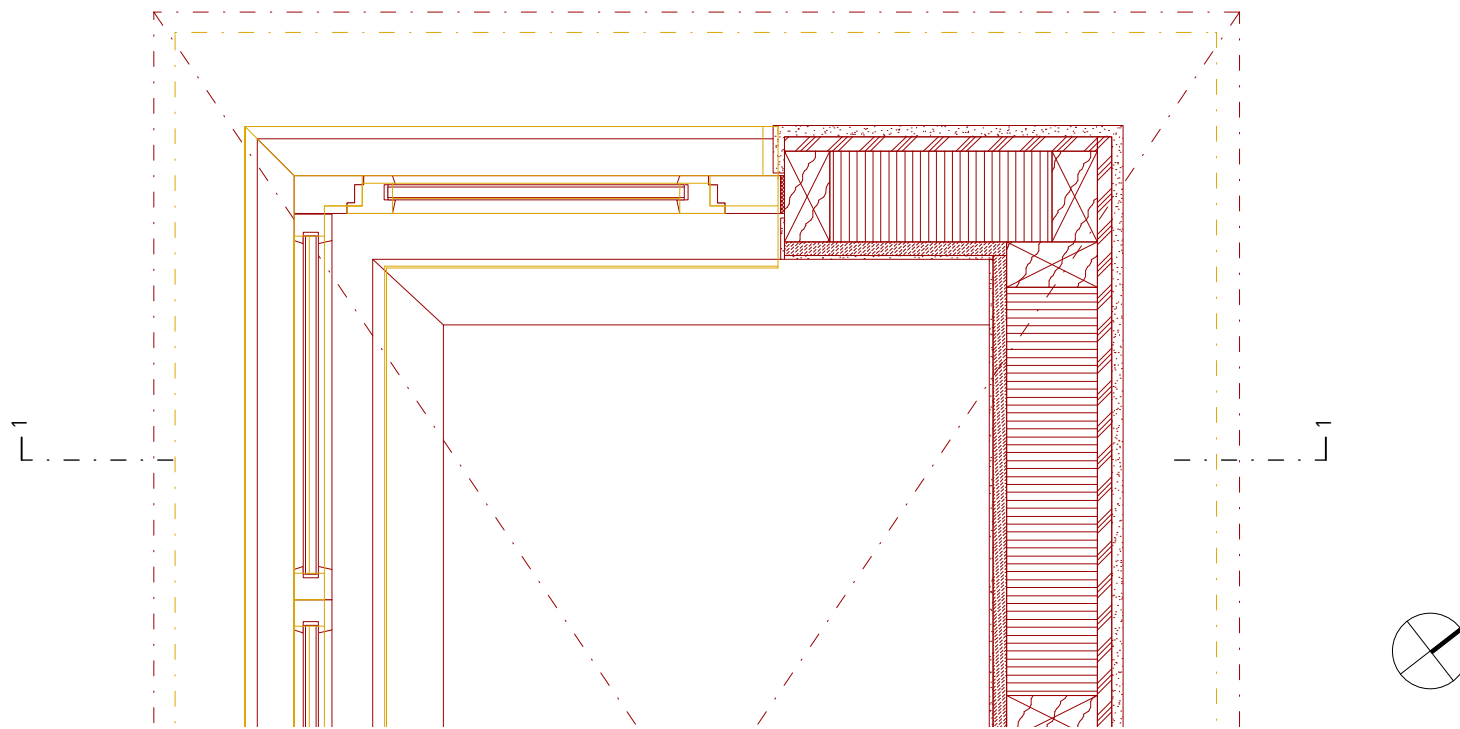
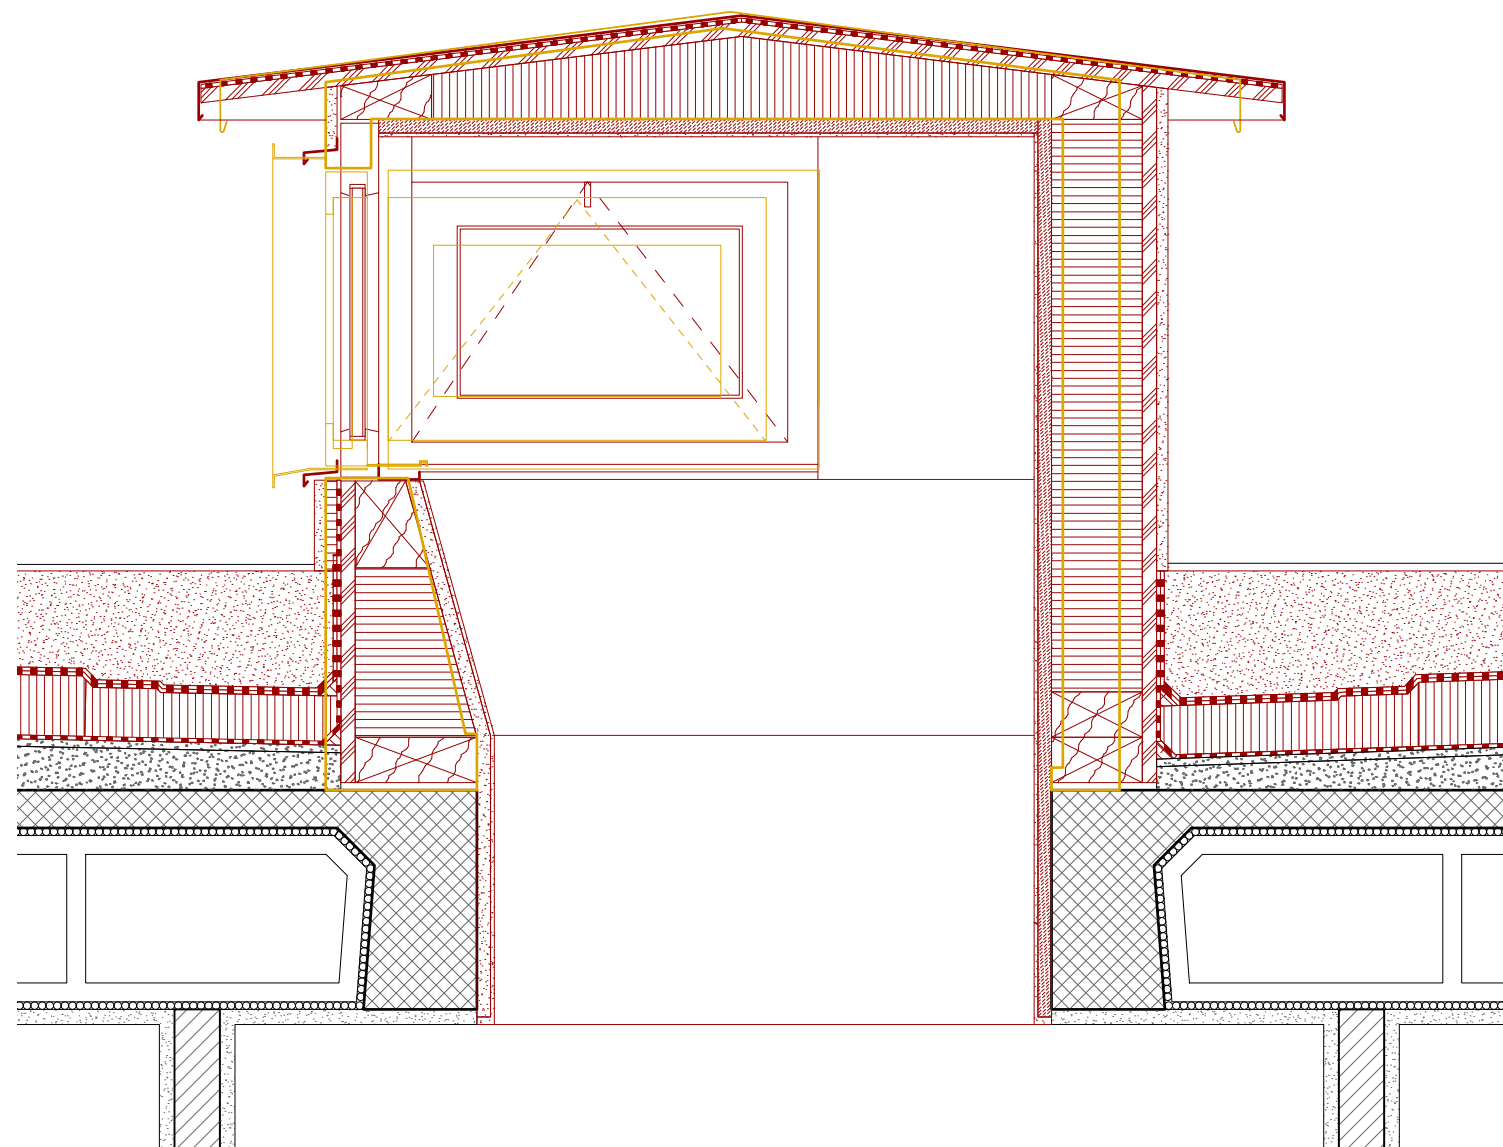
Sanierungsmassnahmen MAXI

Bauteil Oblicht

Beurteilung

- grosse Eindringtiefe, geringer Gewichteintrag
- Bauphysikalische Probleme können, den heutigen Normen/ Standards entsprechend, gelöst werden
- Vorfabrikation möglich
- kurze Beeinträchtigung der Bewohnerschaft
- architektonischer Ausdruck und Konstruktionsweise können neu interpretiert werden
- ca. 3 Exemplare des bestehenden Oblichts sollen erhalten werden
- hängt zusammen mit Massnahmen Flachdach
- Lüftungskonzept wird im Bauprojekt behandelt

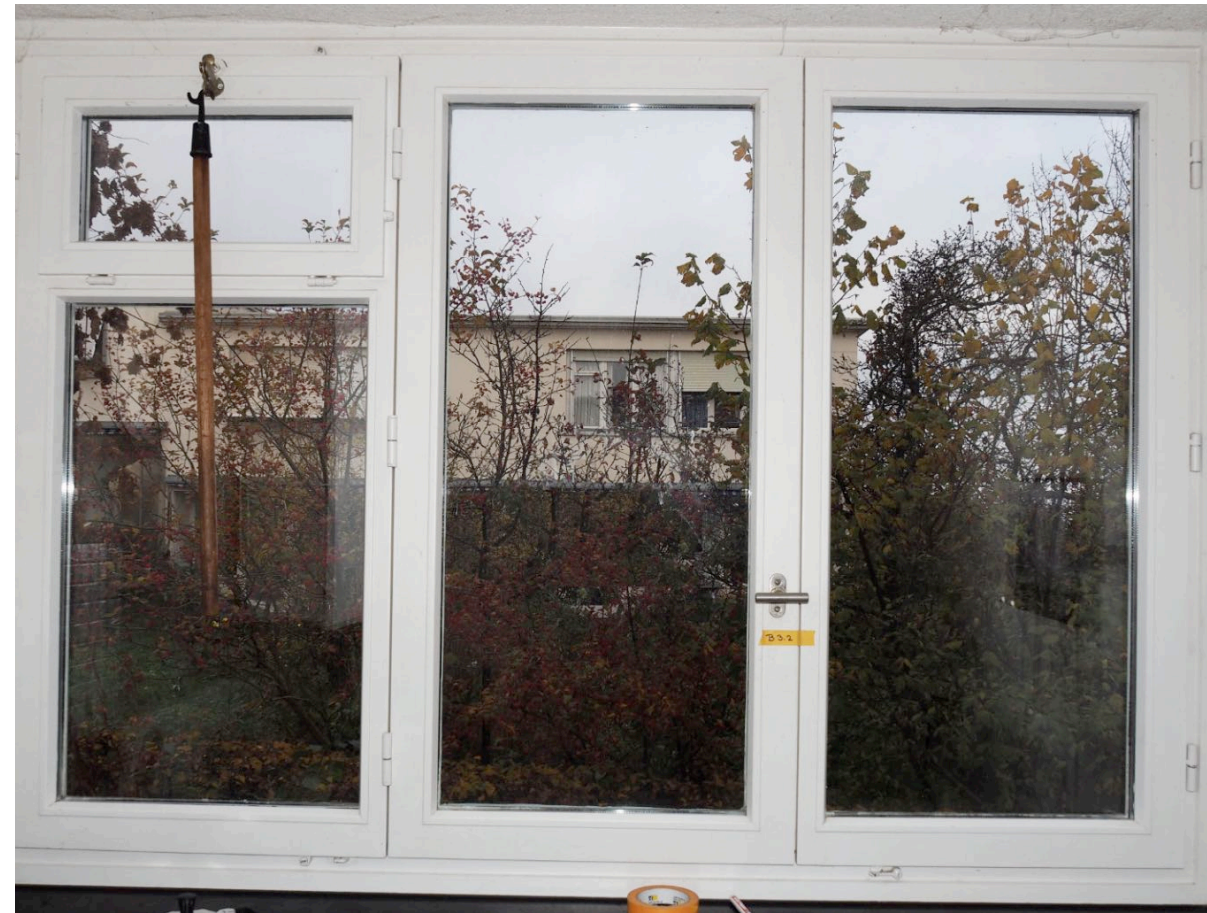
Nordwestfassade, Küchenfenster 1980er, Typ B, Ostbühlstrasse 44, Quelle: Eigenmann AG

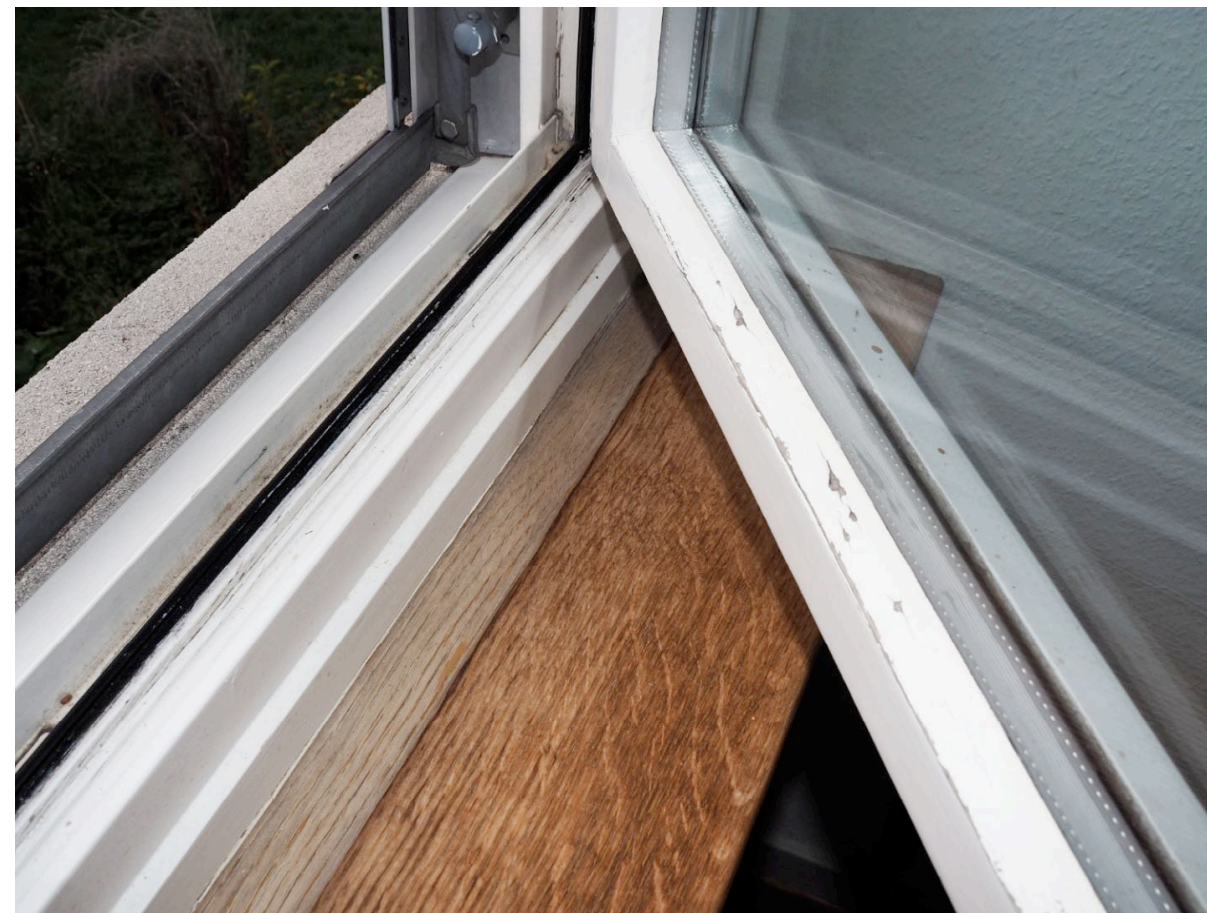
Fensterprofil mit Isolierglas und Anschlagdichtung, Ostbühlstrasse 18, Quelle: Eigenmann AG

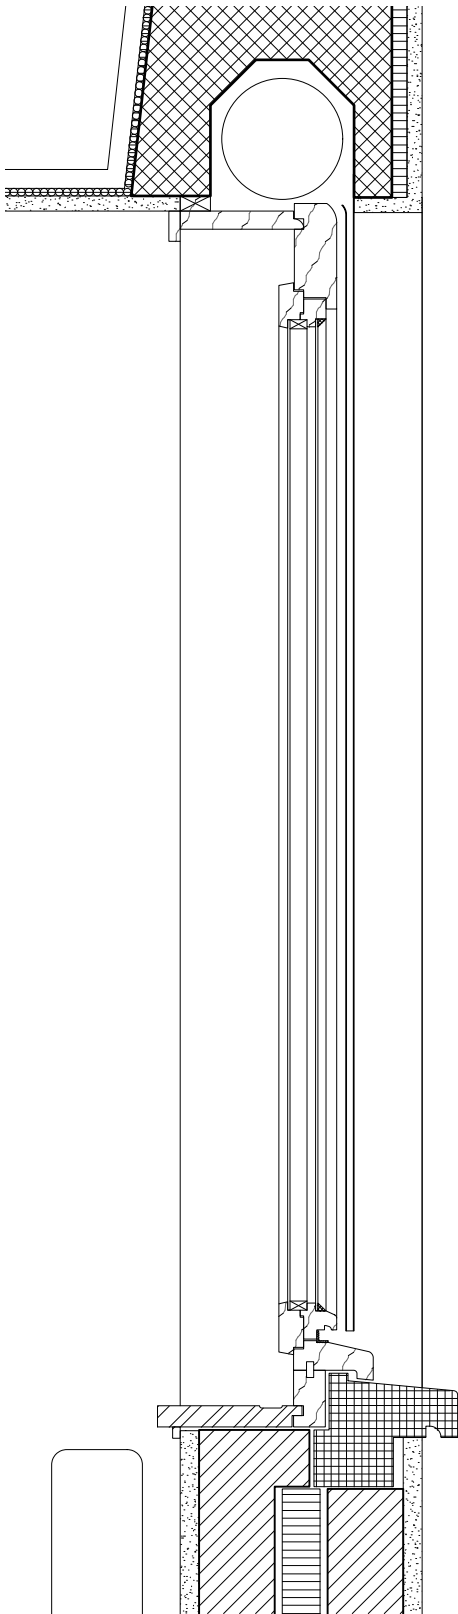
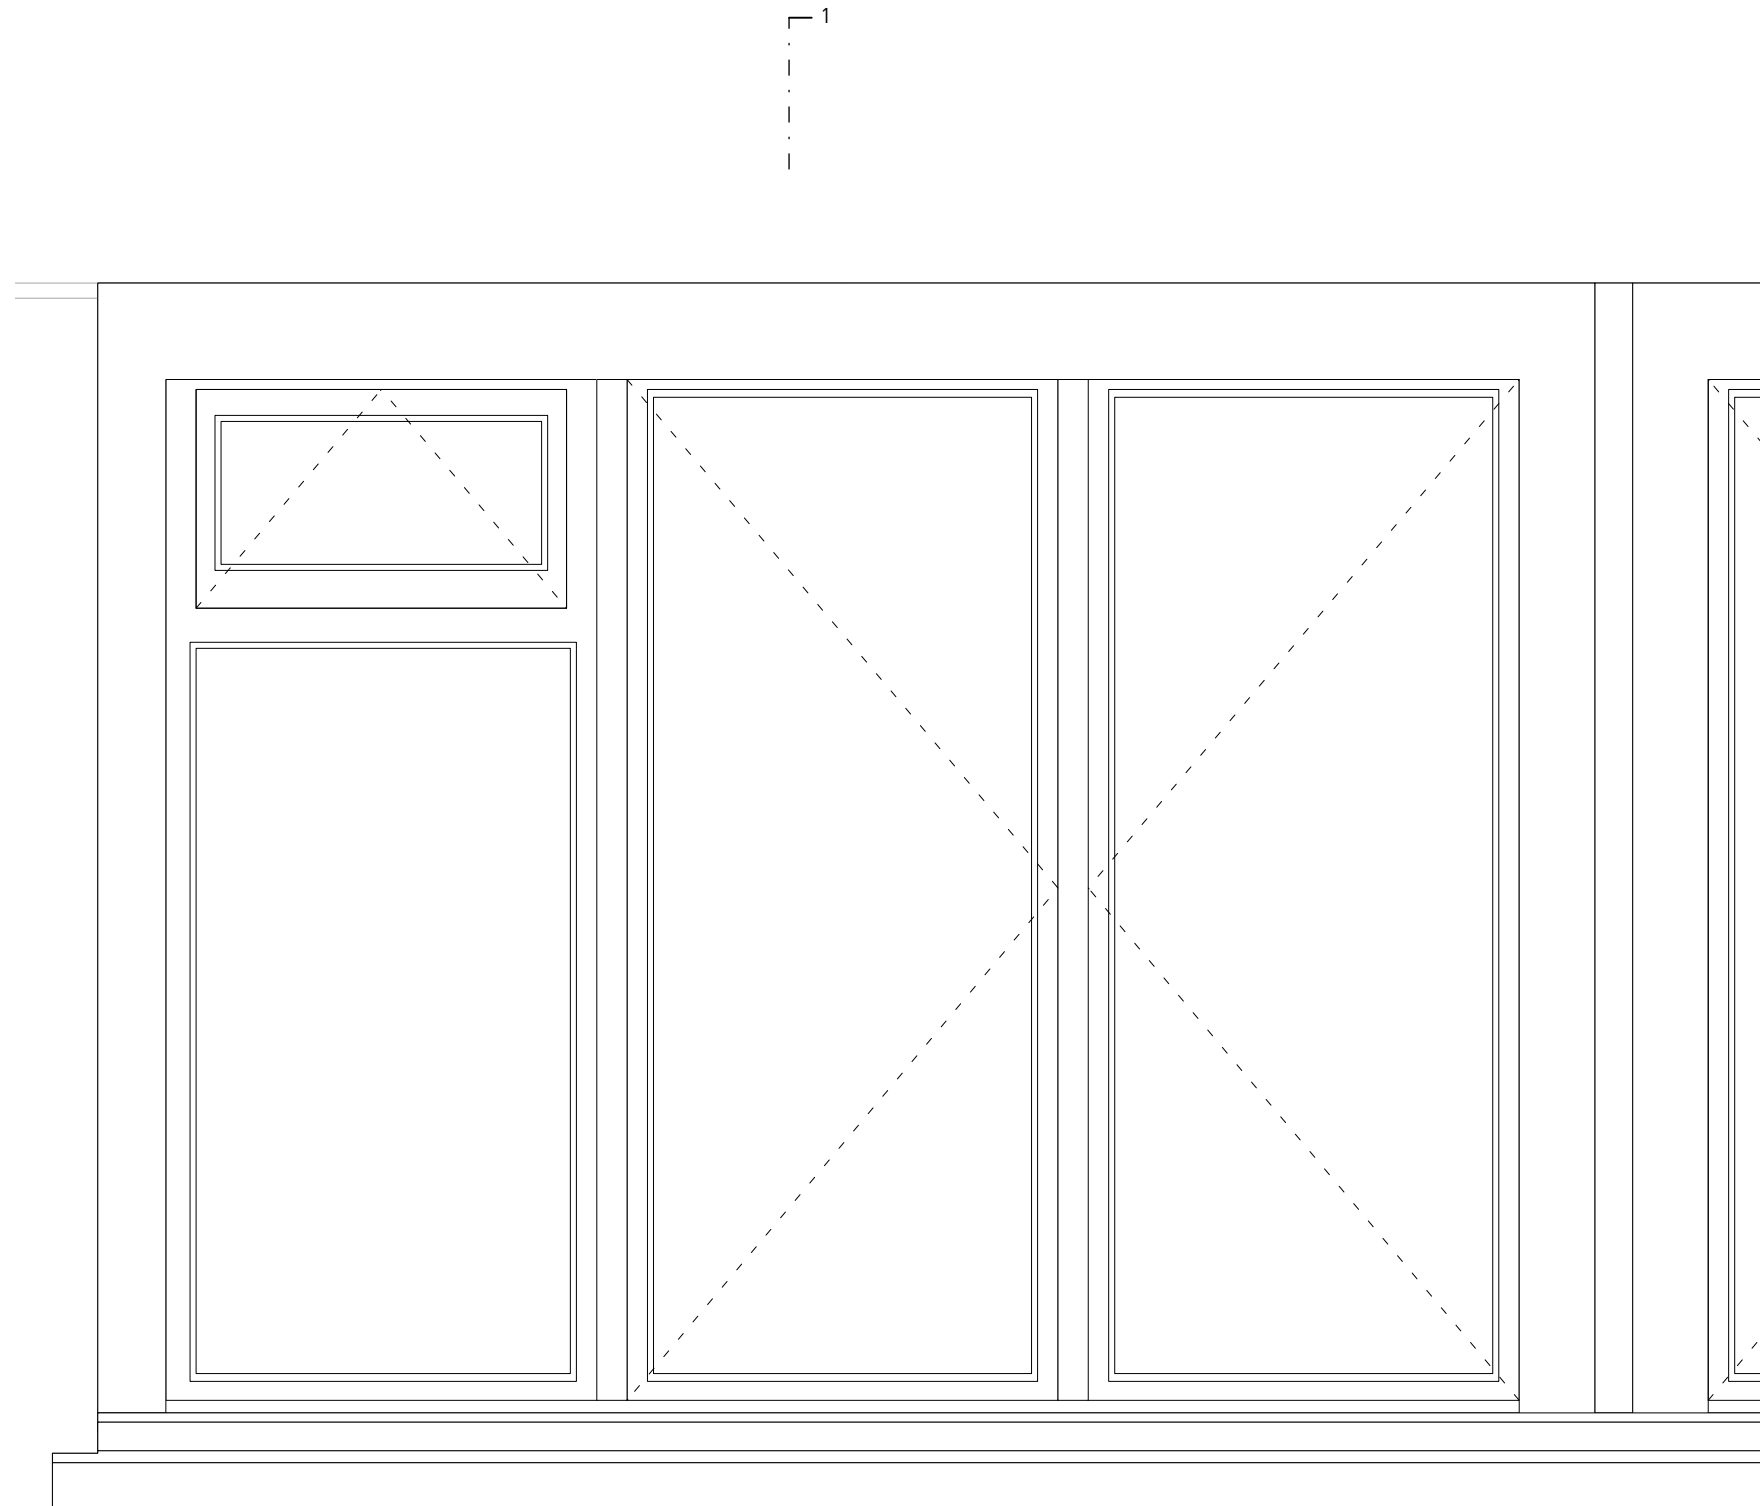
Schnitt 1-1, schematische Darstellung

Bauteil U-Wert 4.5

Doppelverglasung 1930er U-Wert 4.0

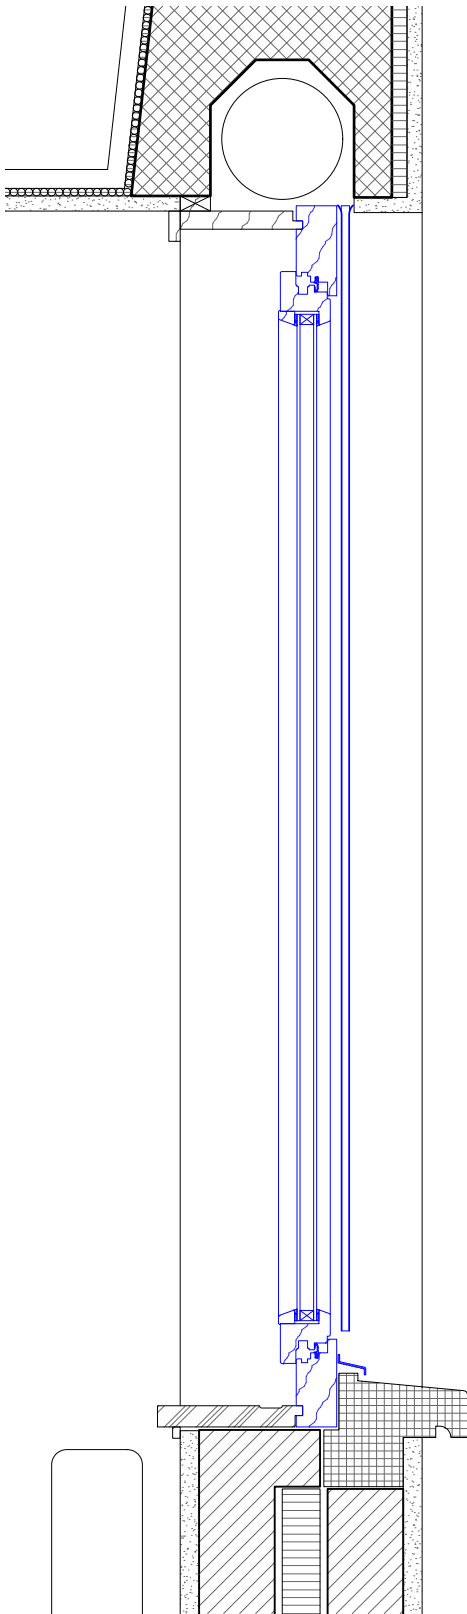
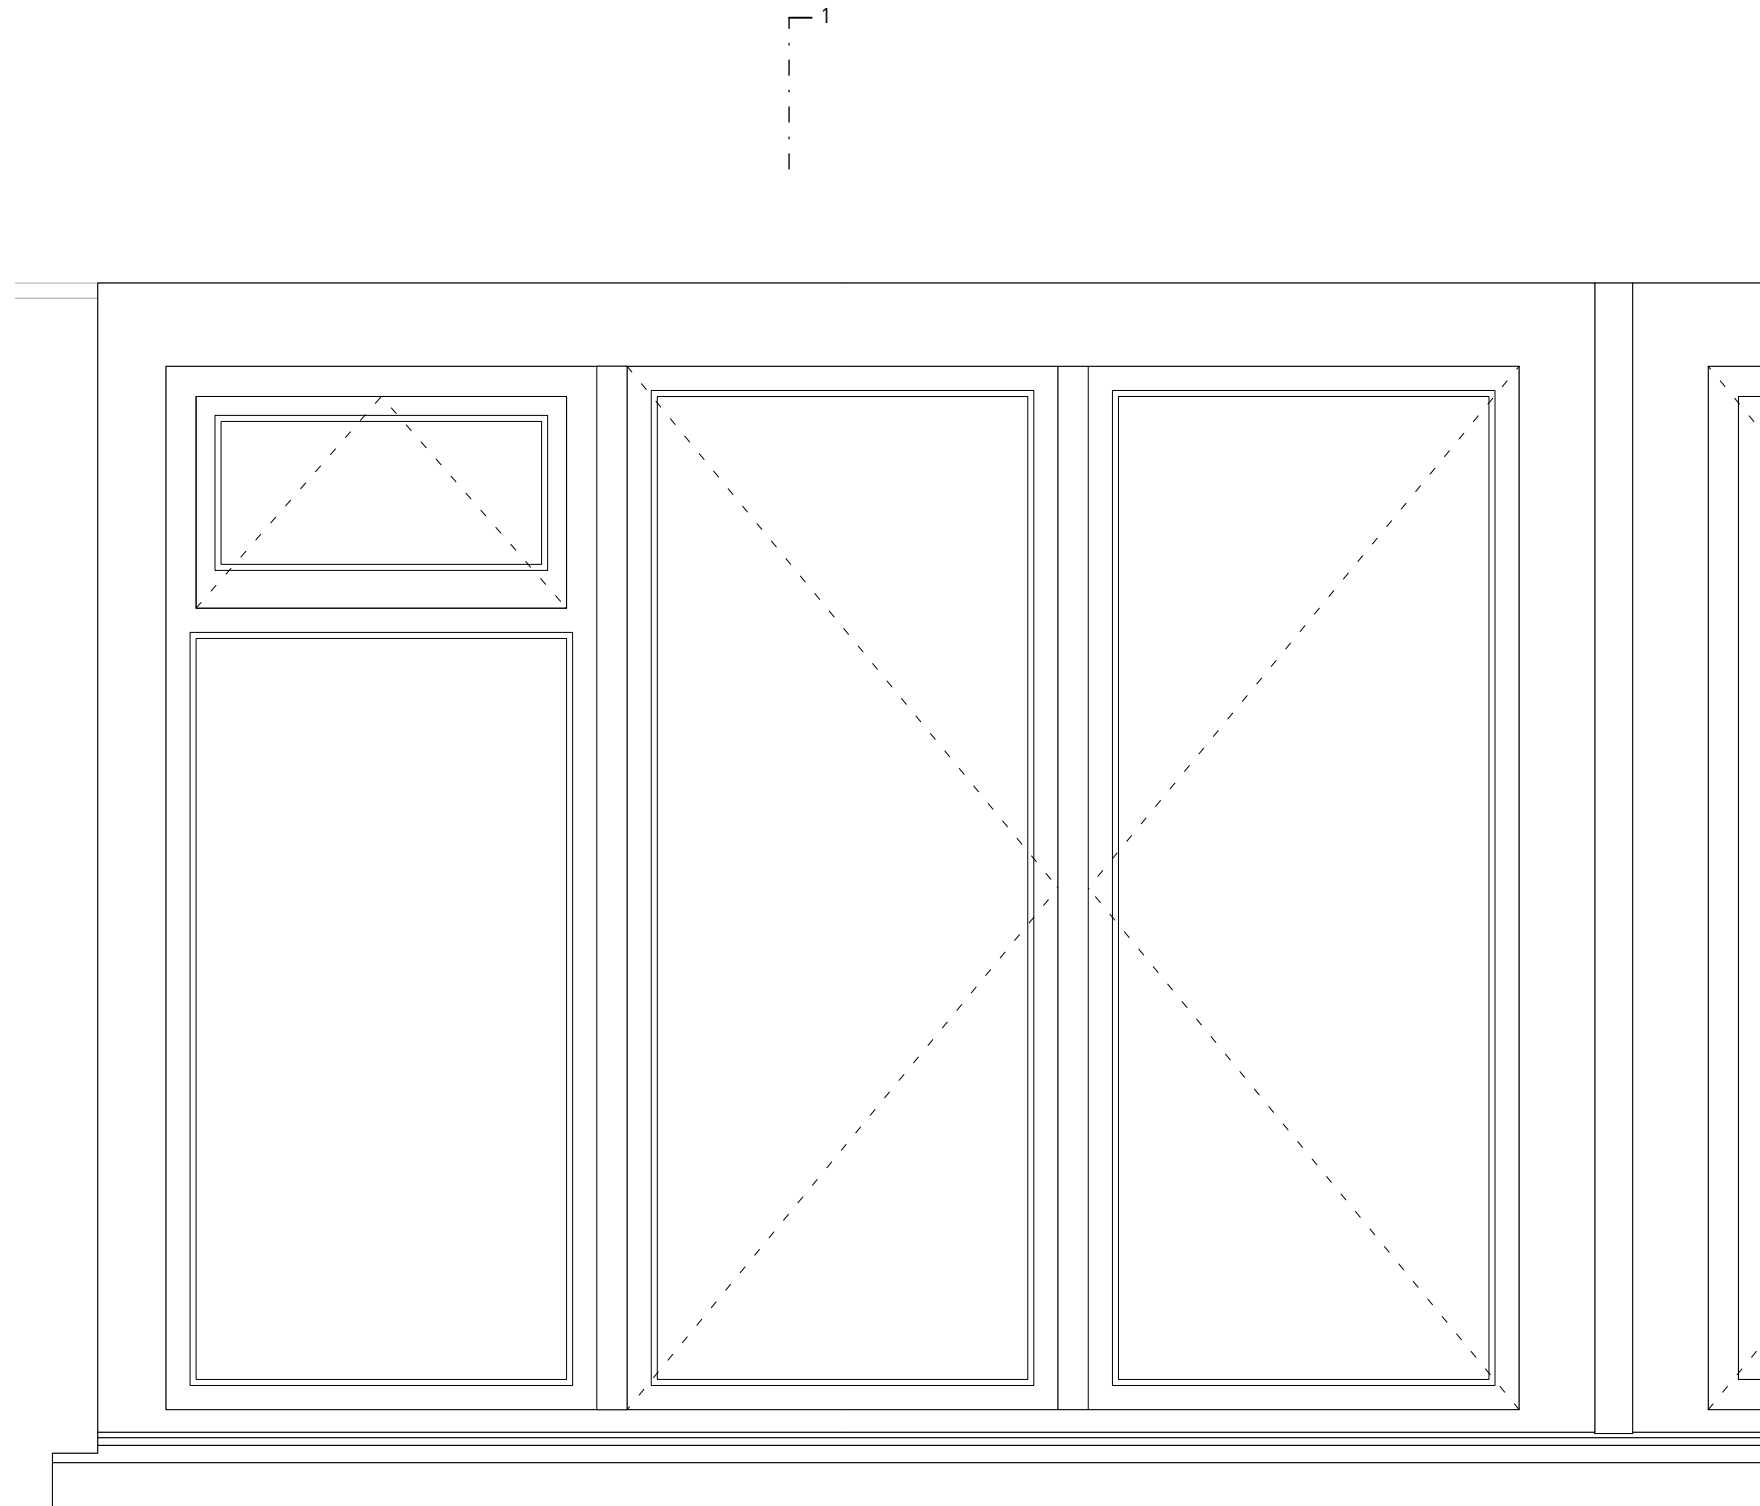
Schnitt 1-1, schematische Darstellung

Bauteil
U-Wert 3.0

Isolierglas 1980er
U-Wert 2.5

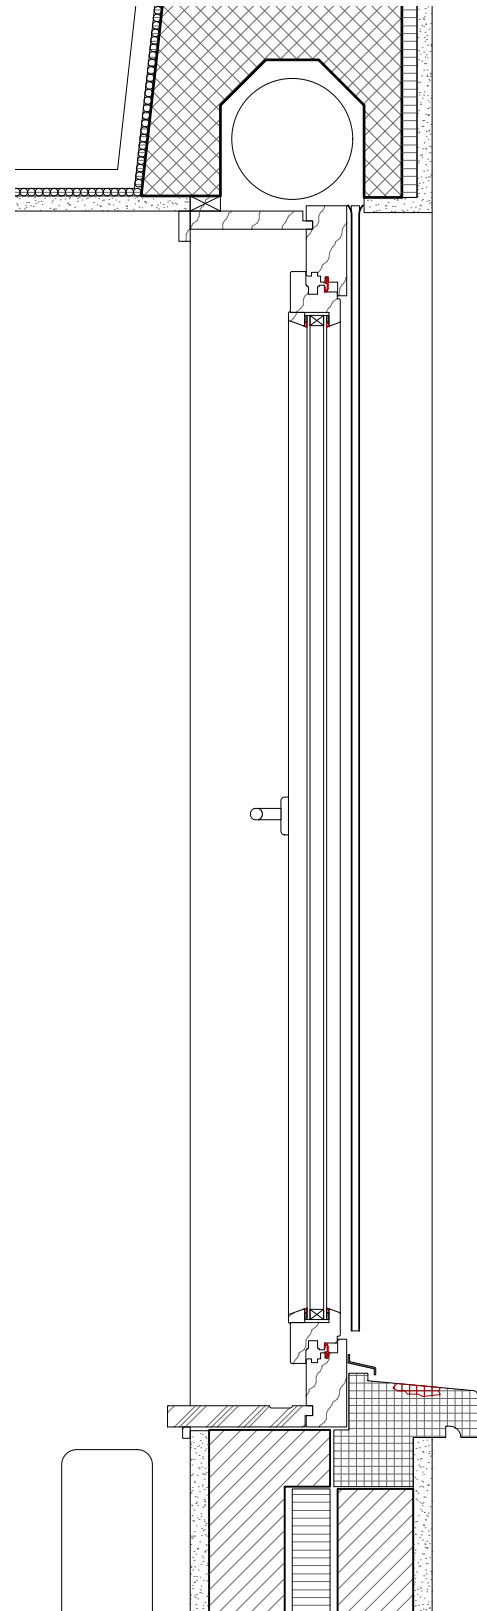
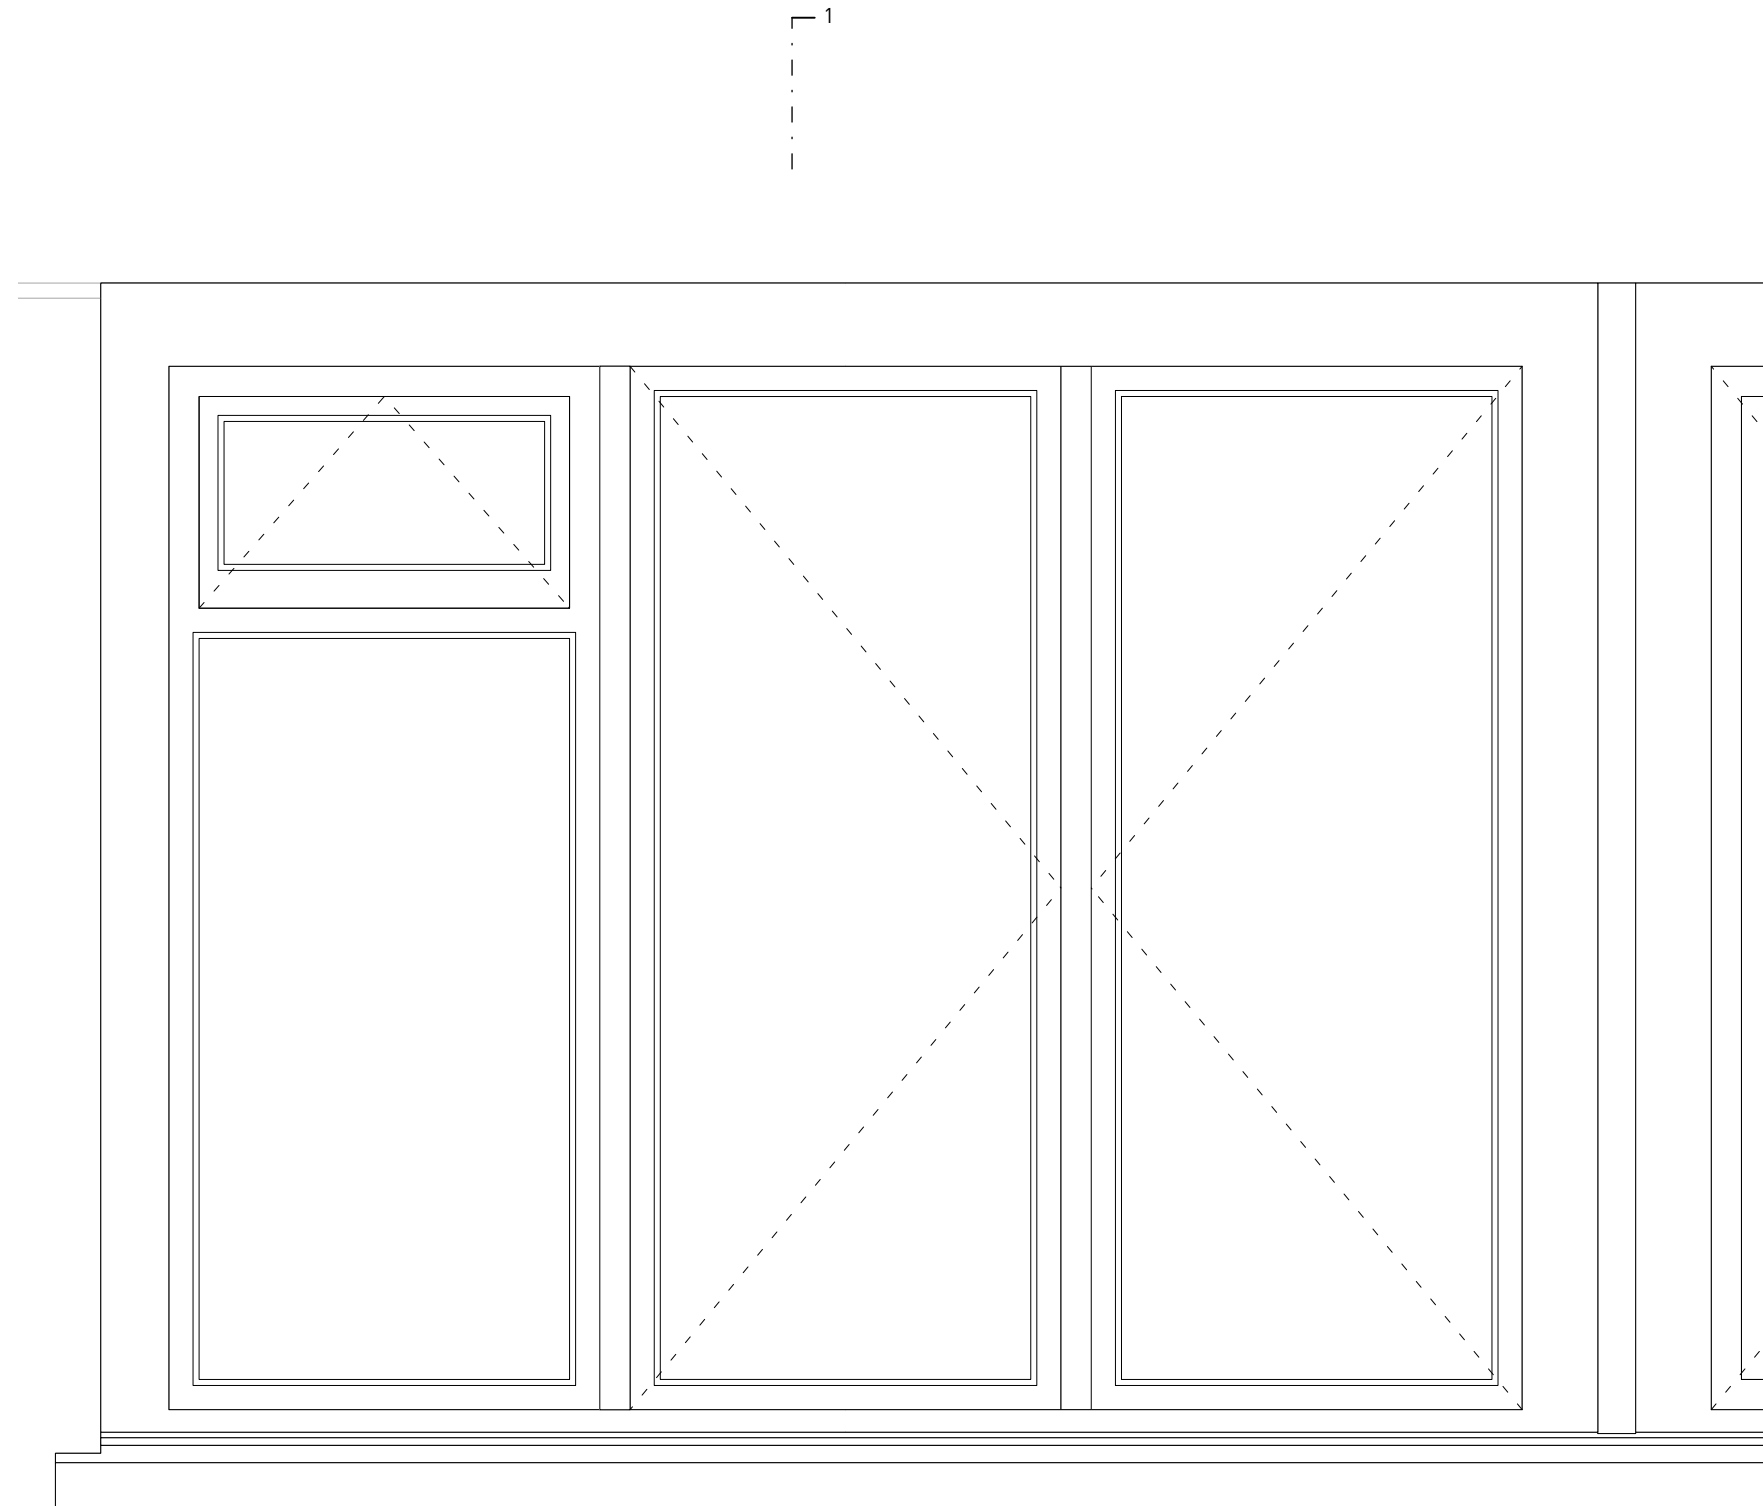
Schnitt 1-1, schematische Darstellung

Aussenansicht Fenster

Bauteil
U-Wert 3.0

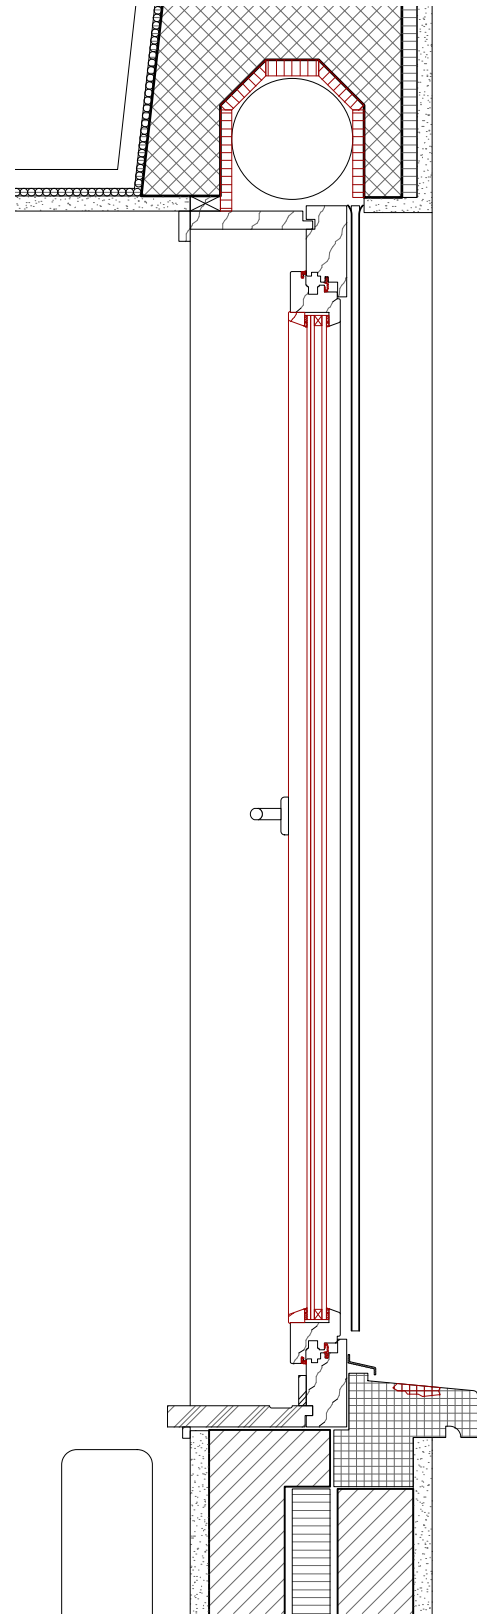
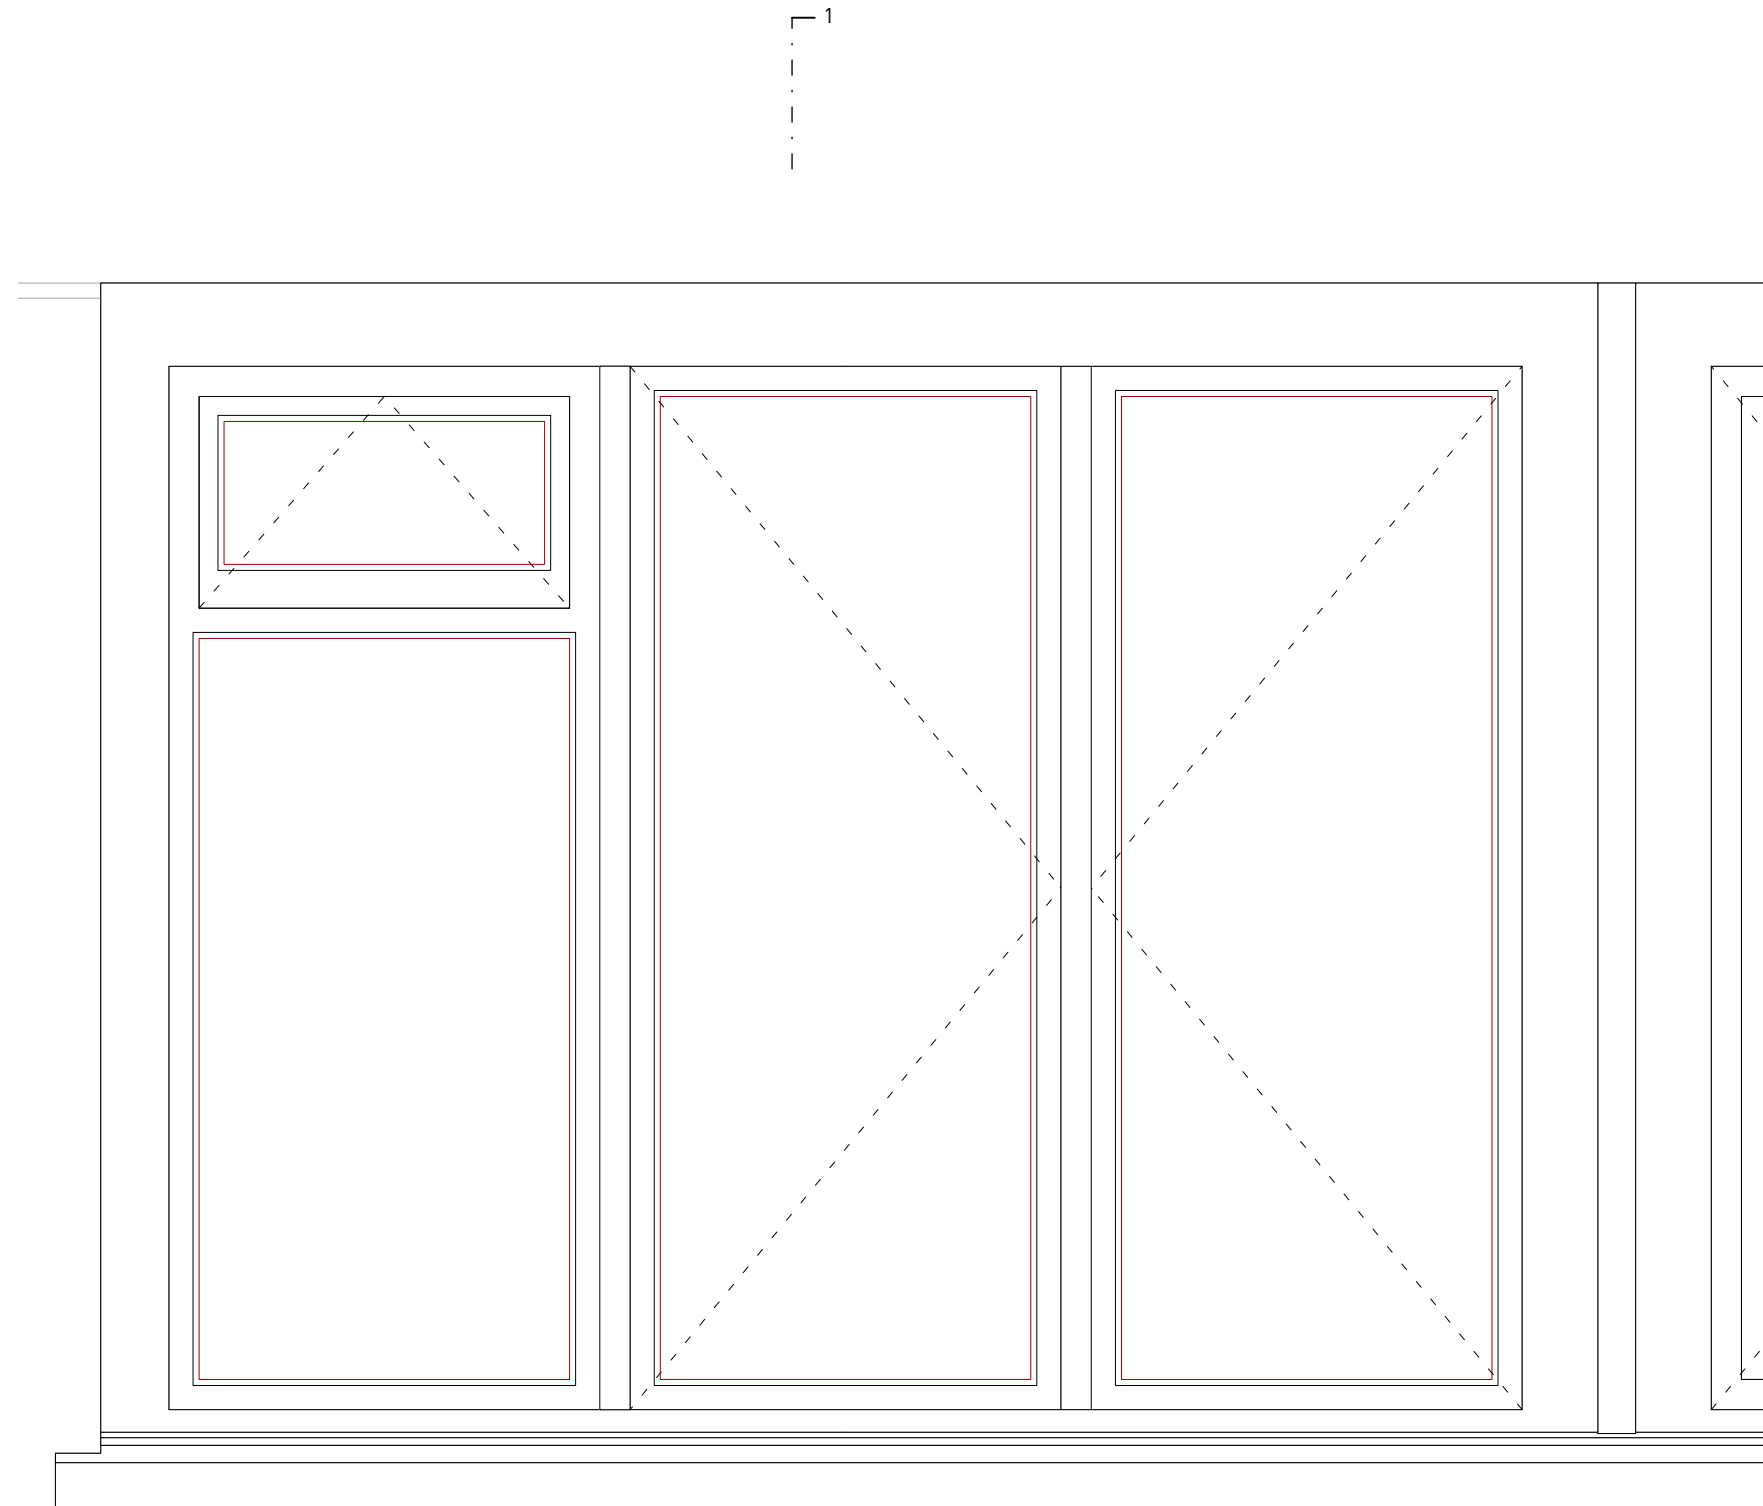
Schnitt 1-1, schematische Darstellung

Aussenansicht Fenster

Bauteil
U-Wert 1.0

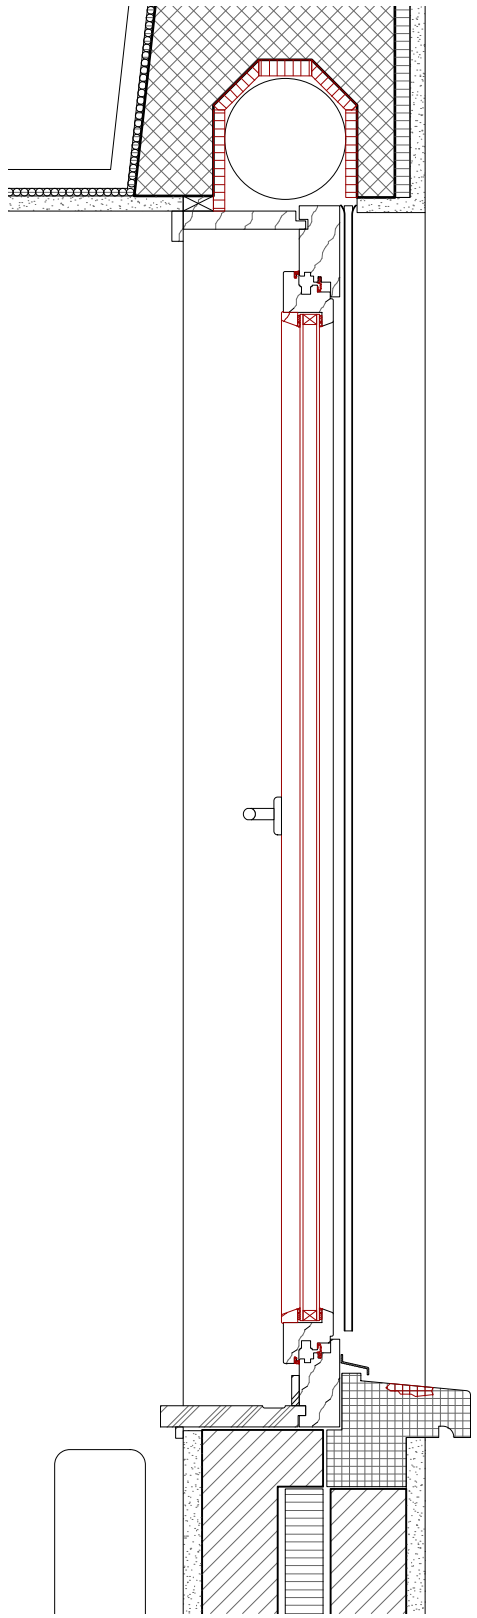
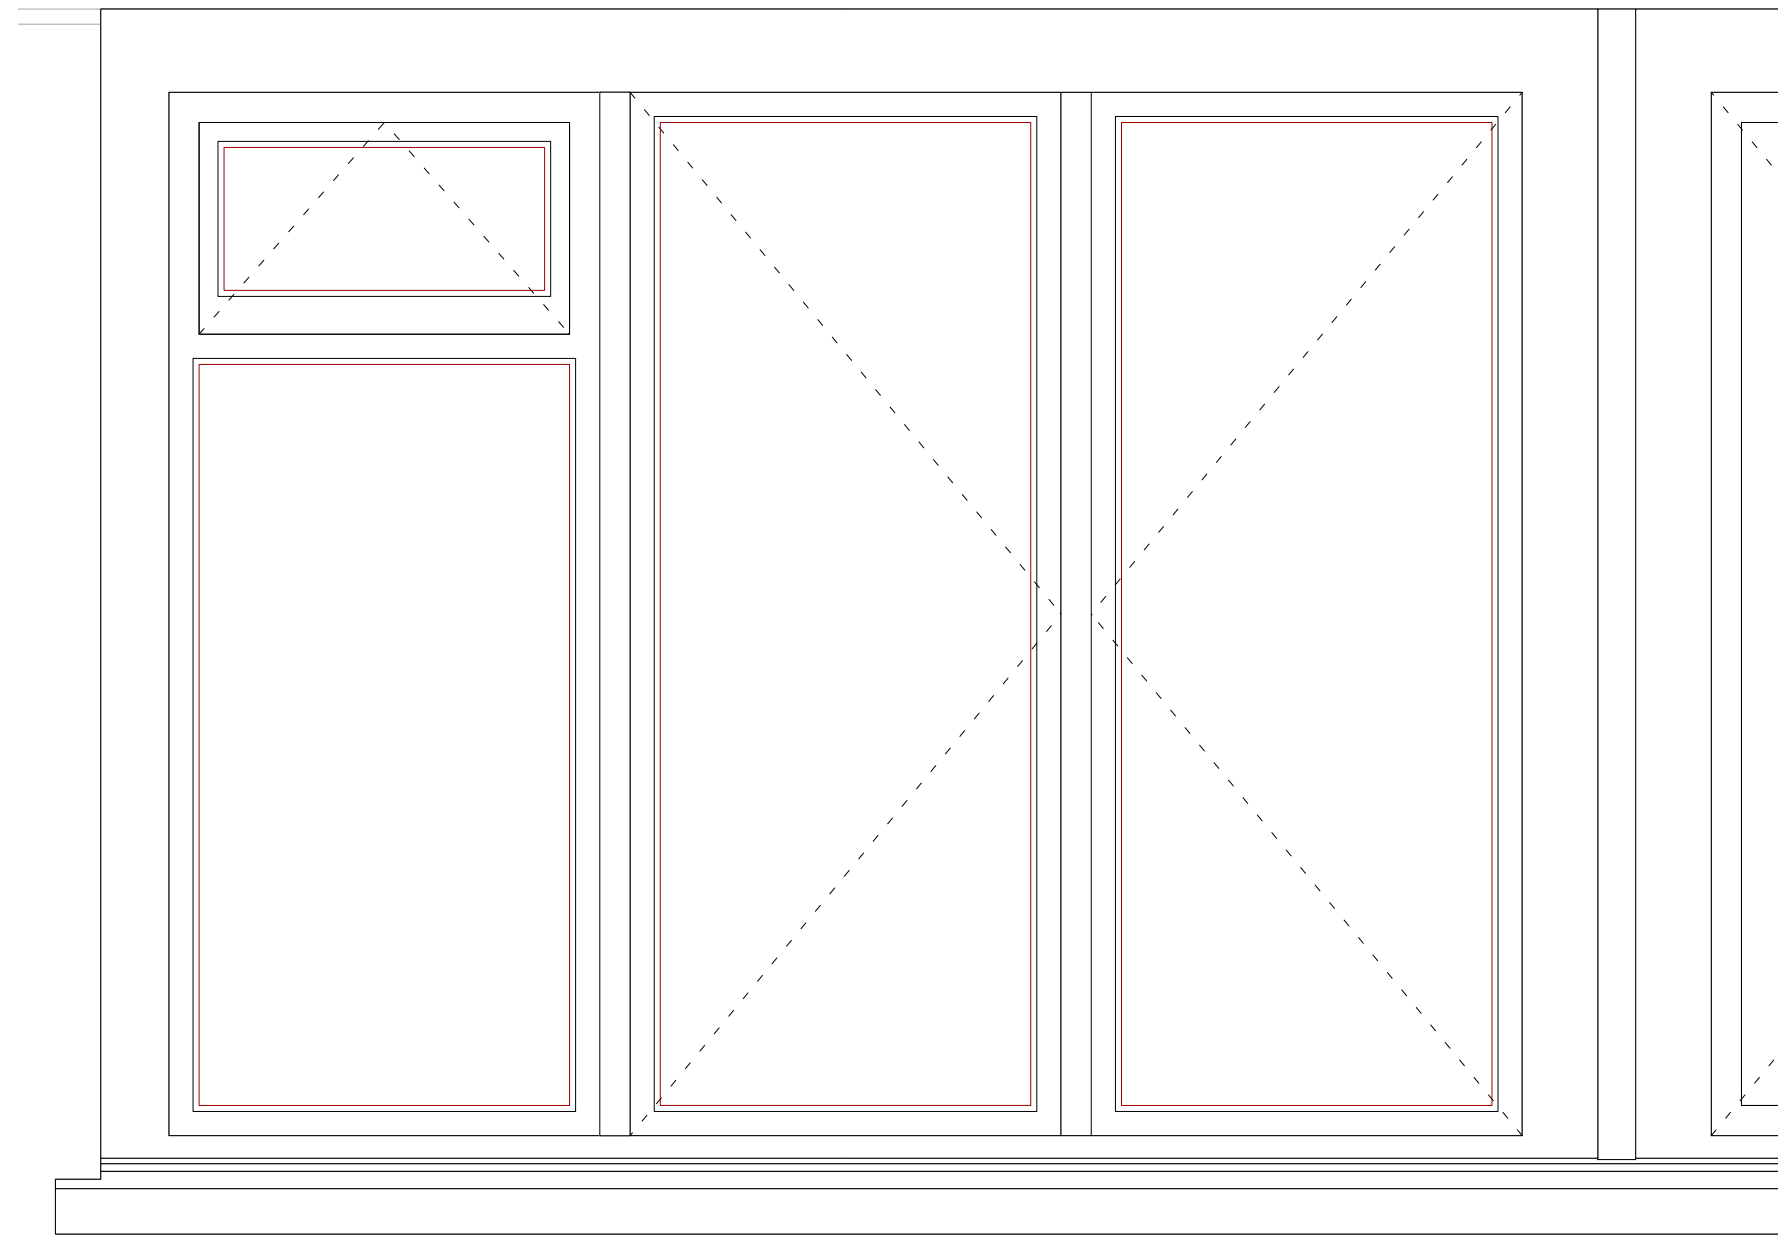
Schnitt 1-1, schematische Darstellung

Aussenansicht Fenster

Bauteil U-Wert 1.3 (1.4)
