**Vorprojekt
Instandstellung Gebäudehülle
Werkbundsiedlung Neubühl**

Stand 23.05.2025

GFA Gruppe für Architektur GmbH

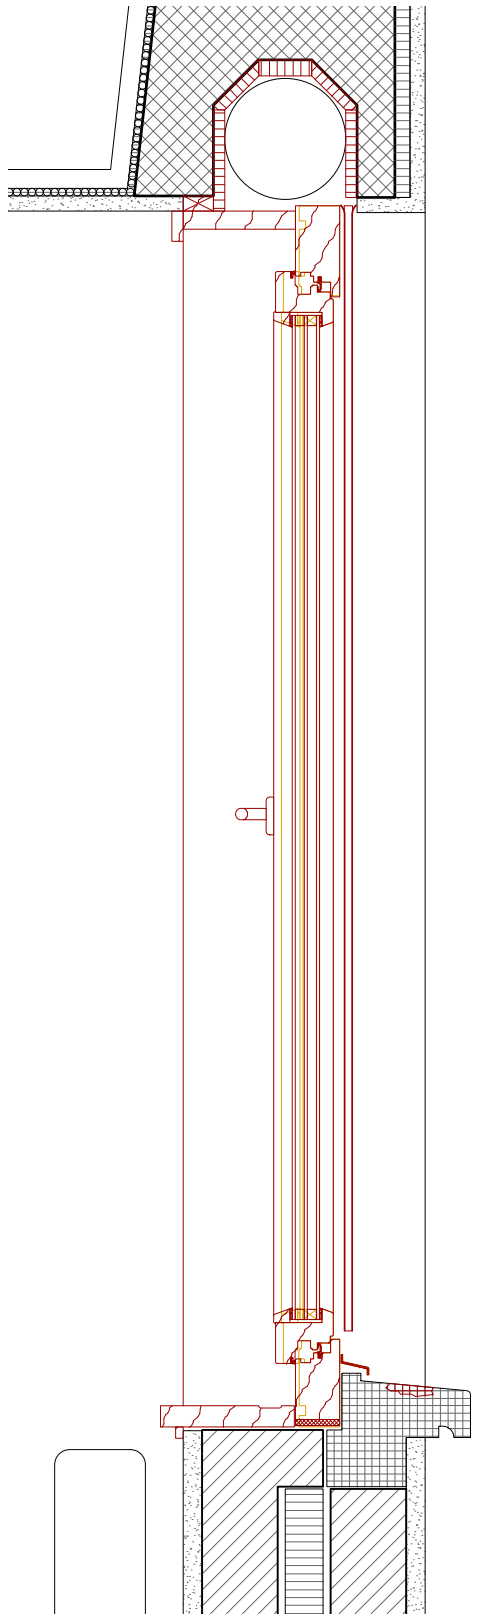
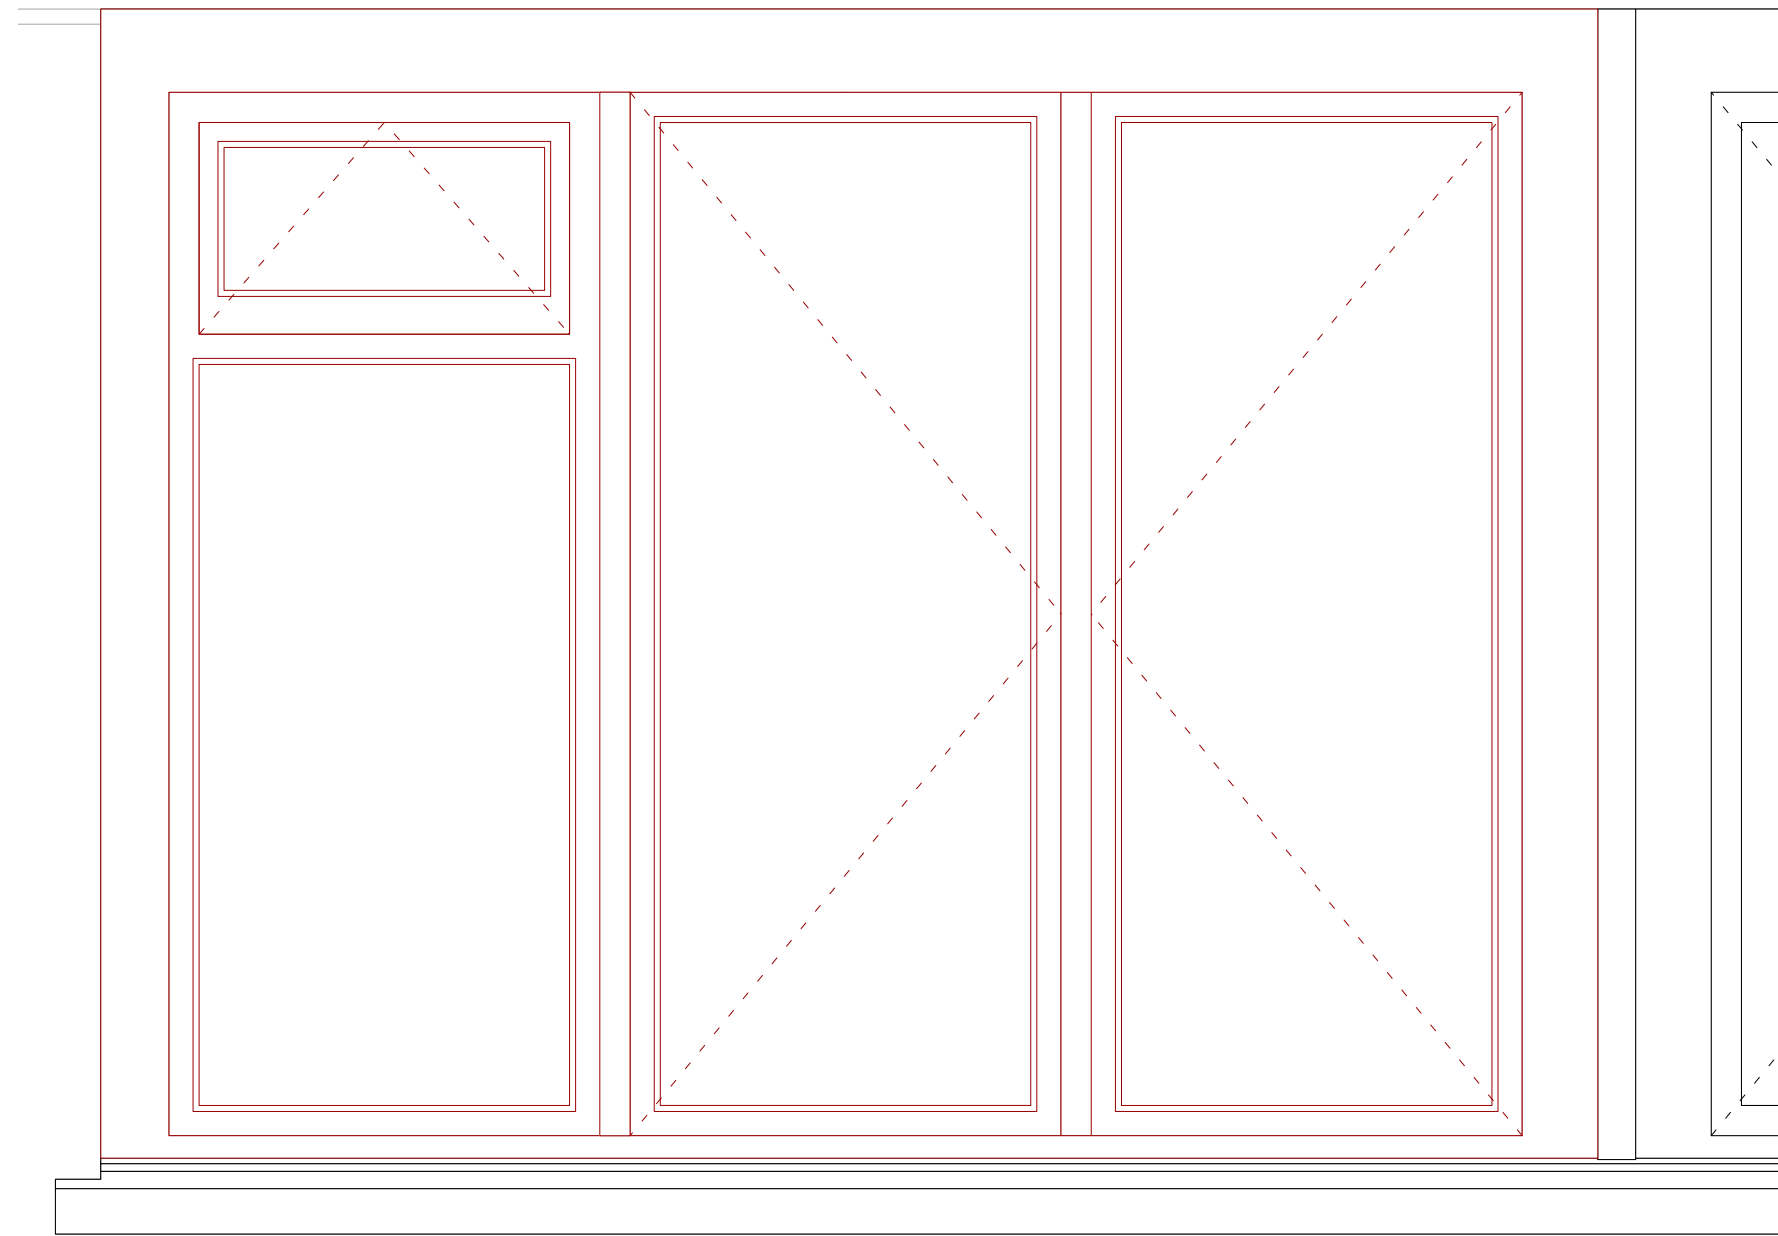
Schnitt 1-1, schematische Darstellung

Aussen Ansicht Fenster

Bauteil U-Wert 1.0
3-fach-Isolierverglasung U-Wert 0.7

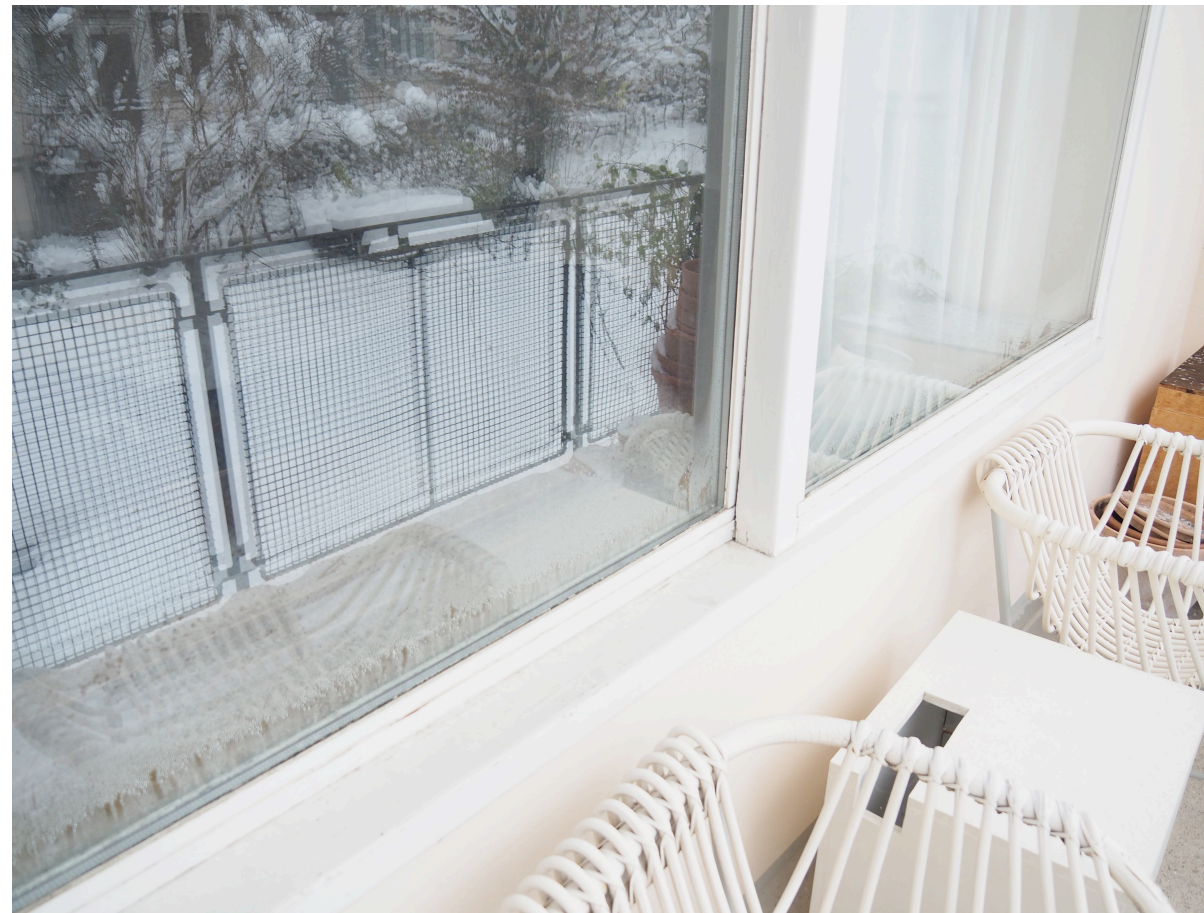
Schiebefenster mit Isolierglas, Quelle: Eigenmann AG

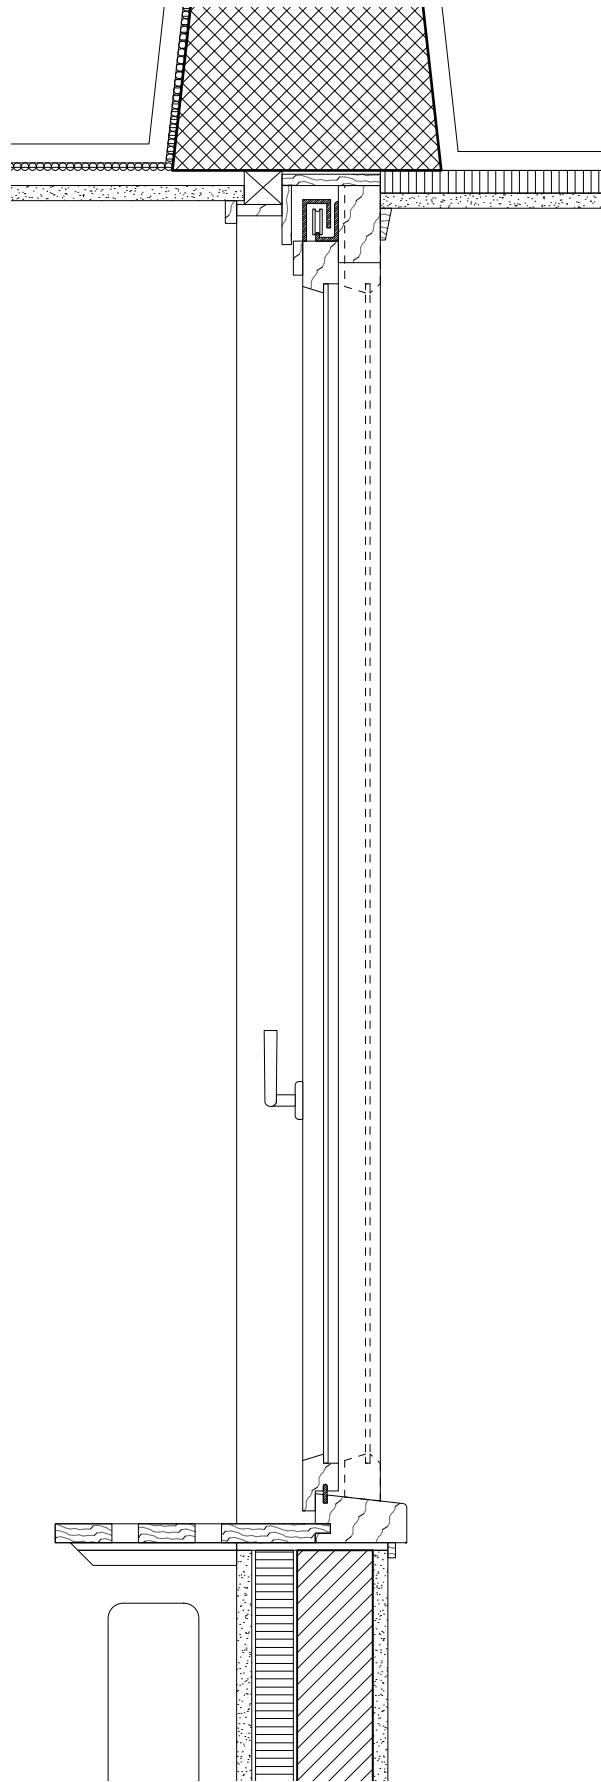
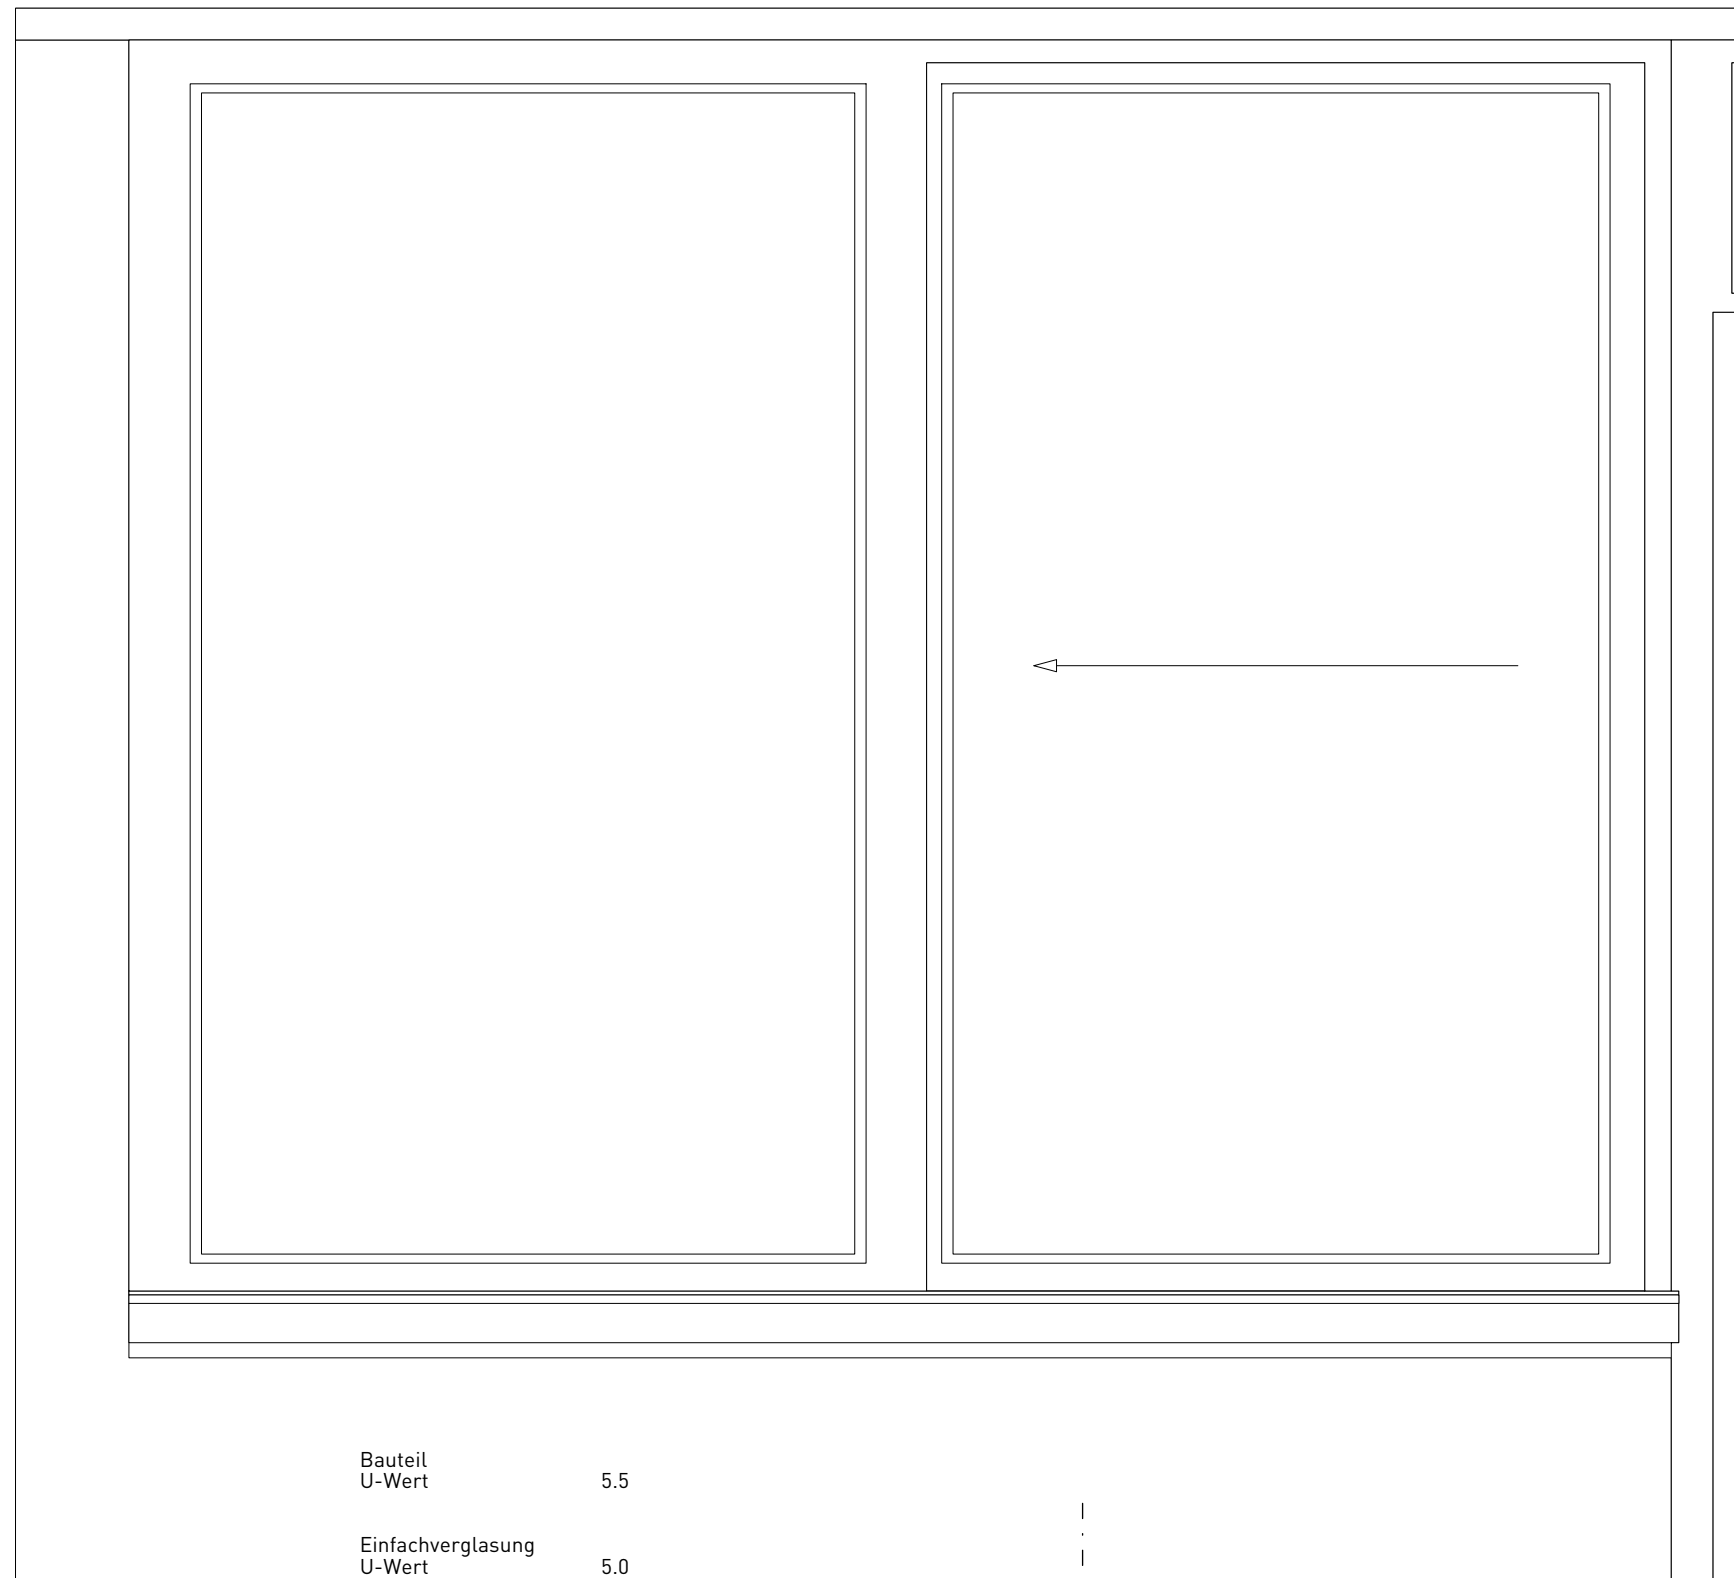
Schnitt 1-1, schematische Darstellung

Ansicht Schiebefenster

Bauteil	U-Wert	5.5
Einfachverglasung	U-Wert	5.0

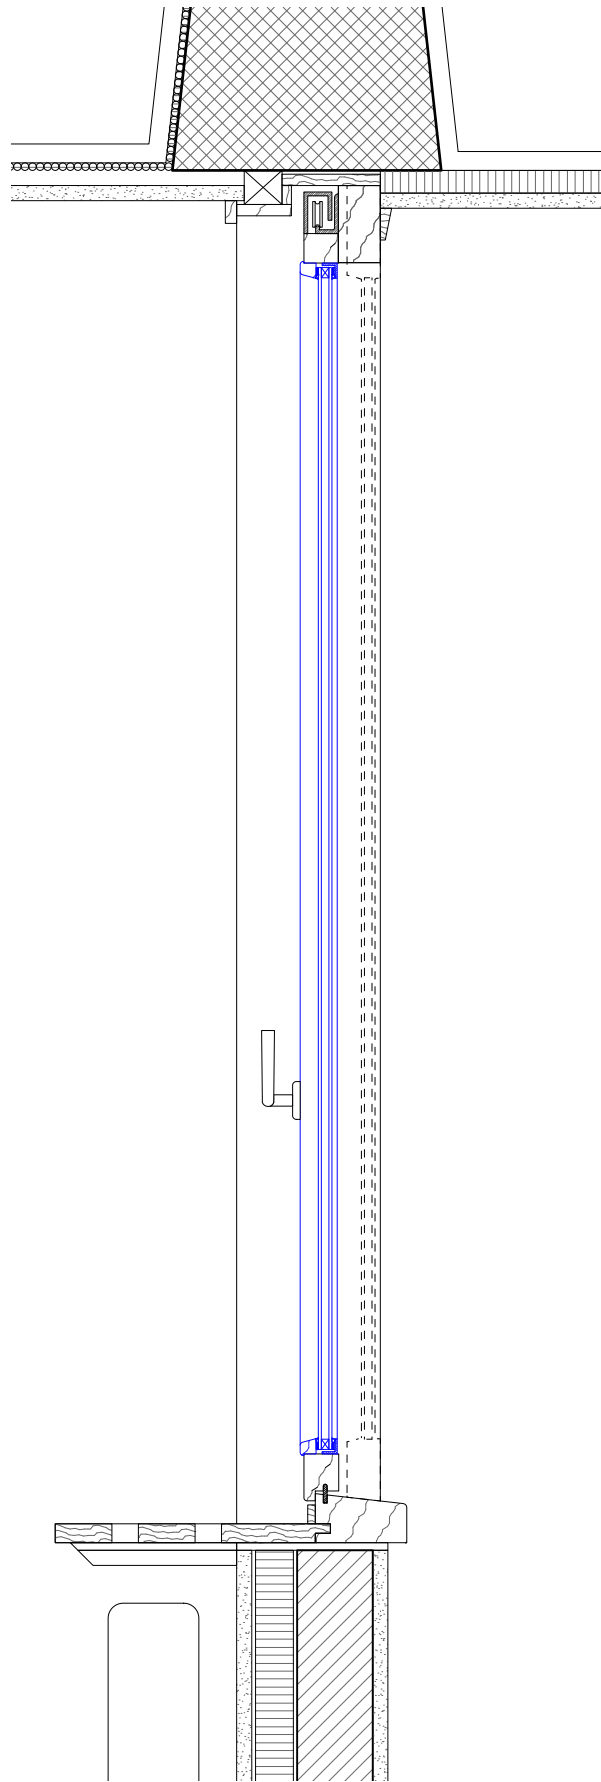
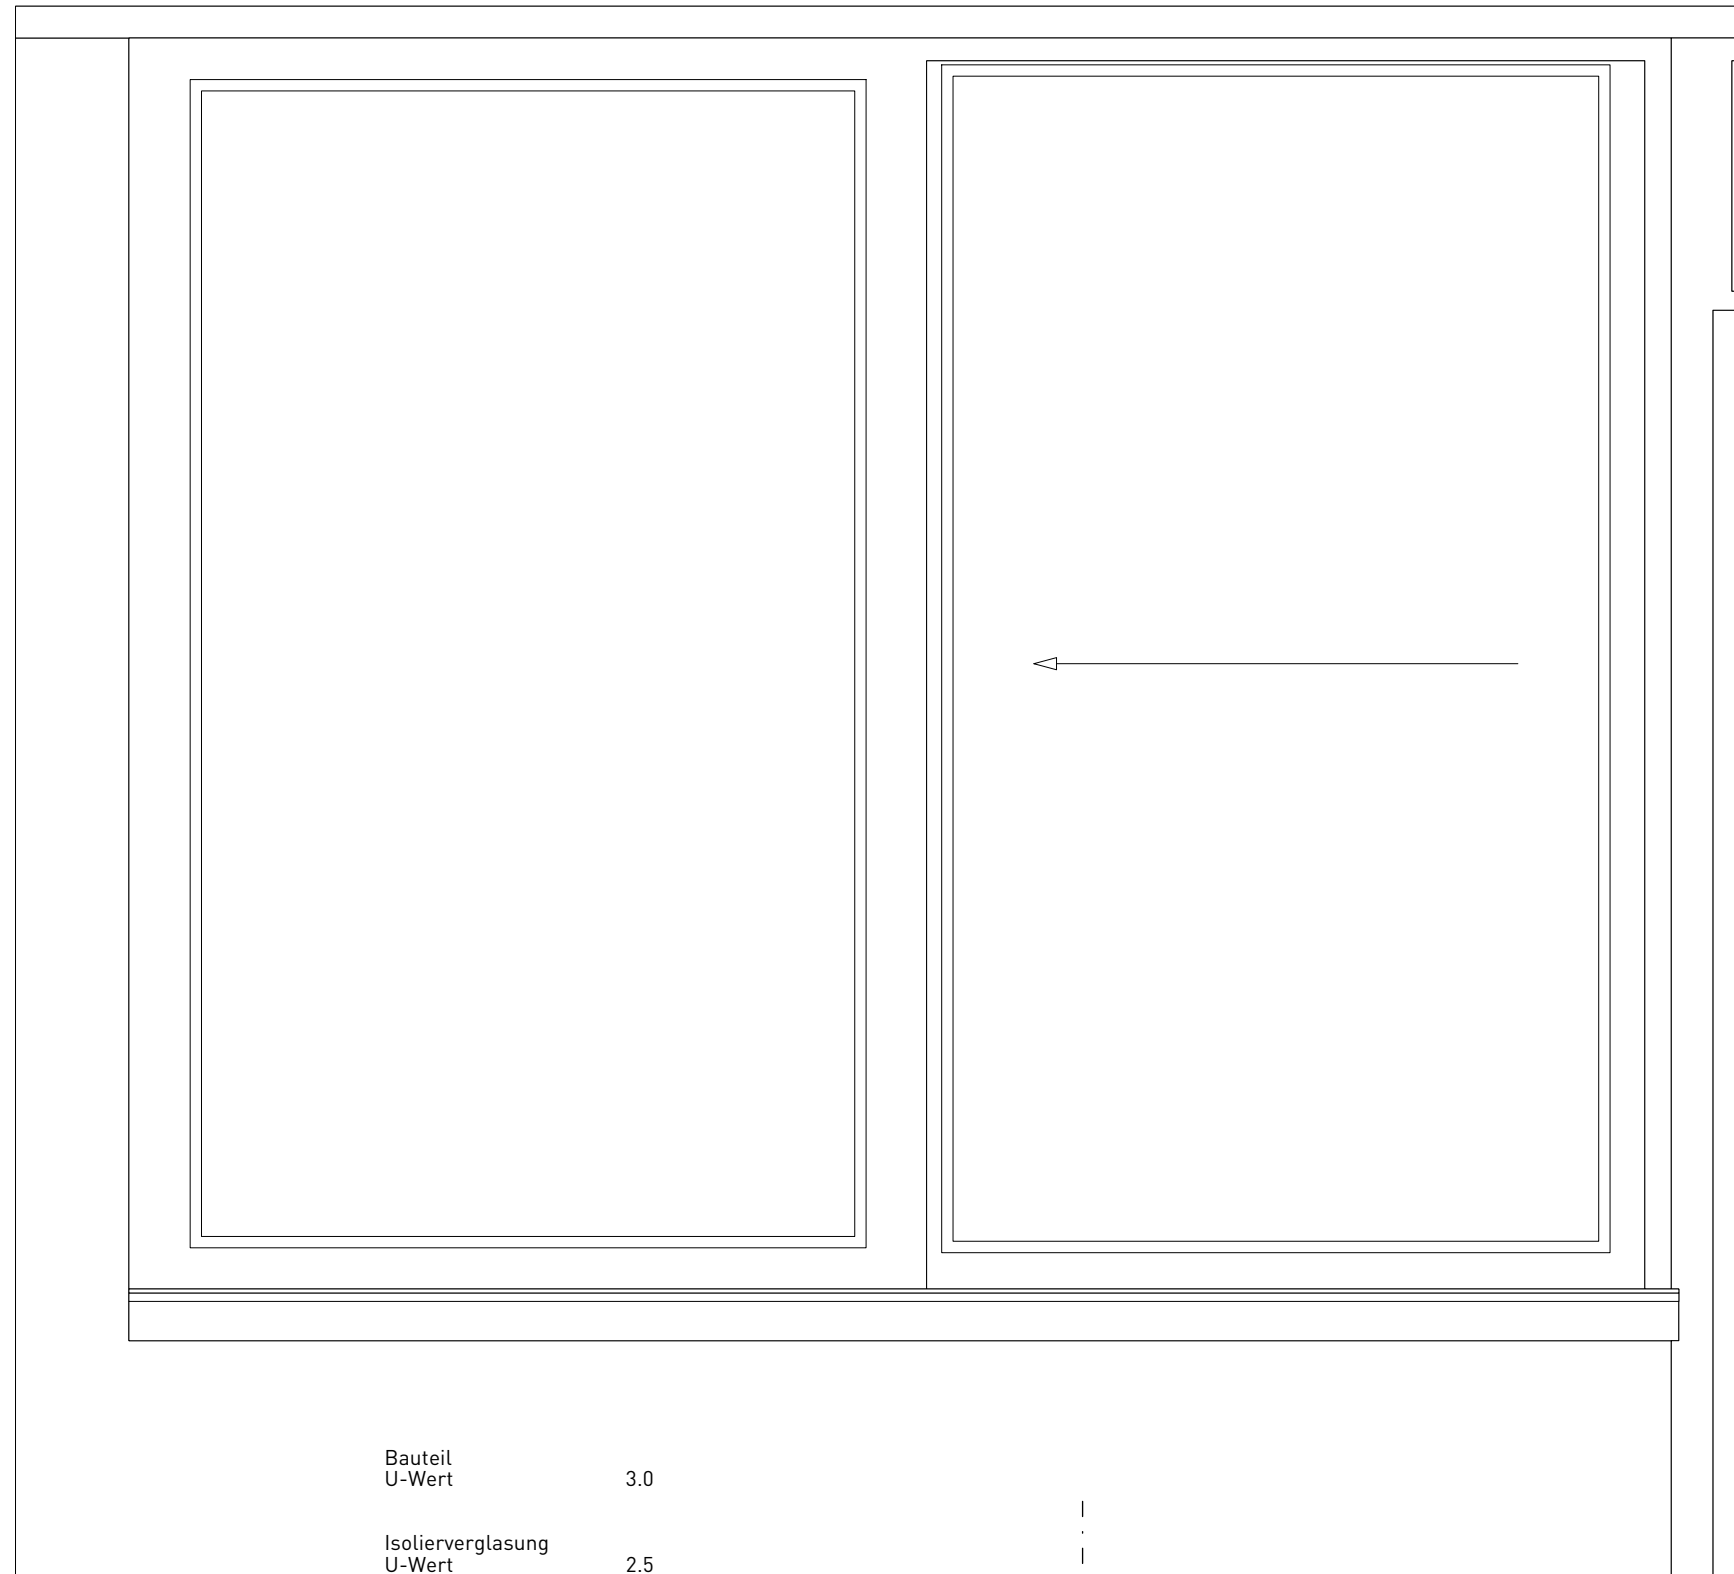
Schnitt 1-1, schematische Darstellung

Aussenansicht Schiebefenster

Bauteil	U-Wert	3.0
Isolierverglasung	U-Wert	2.5

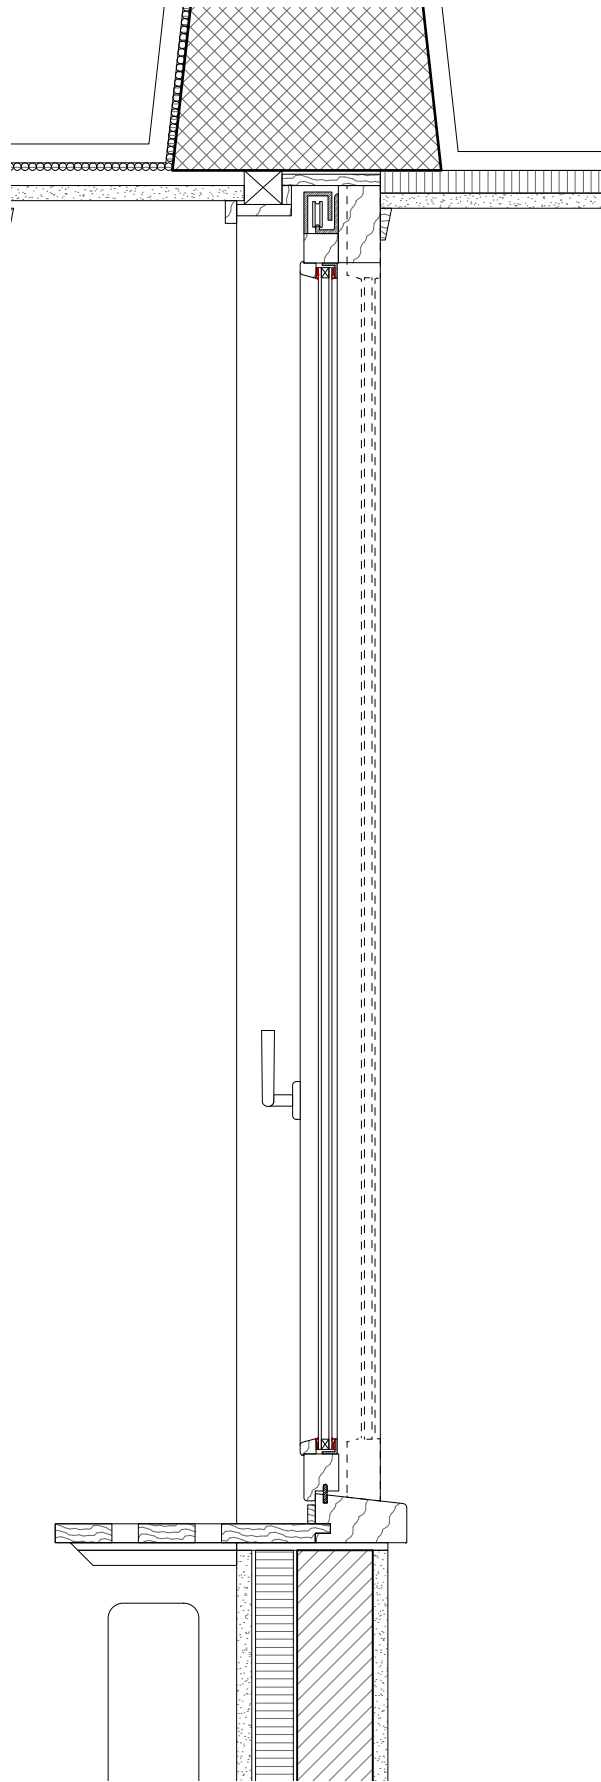
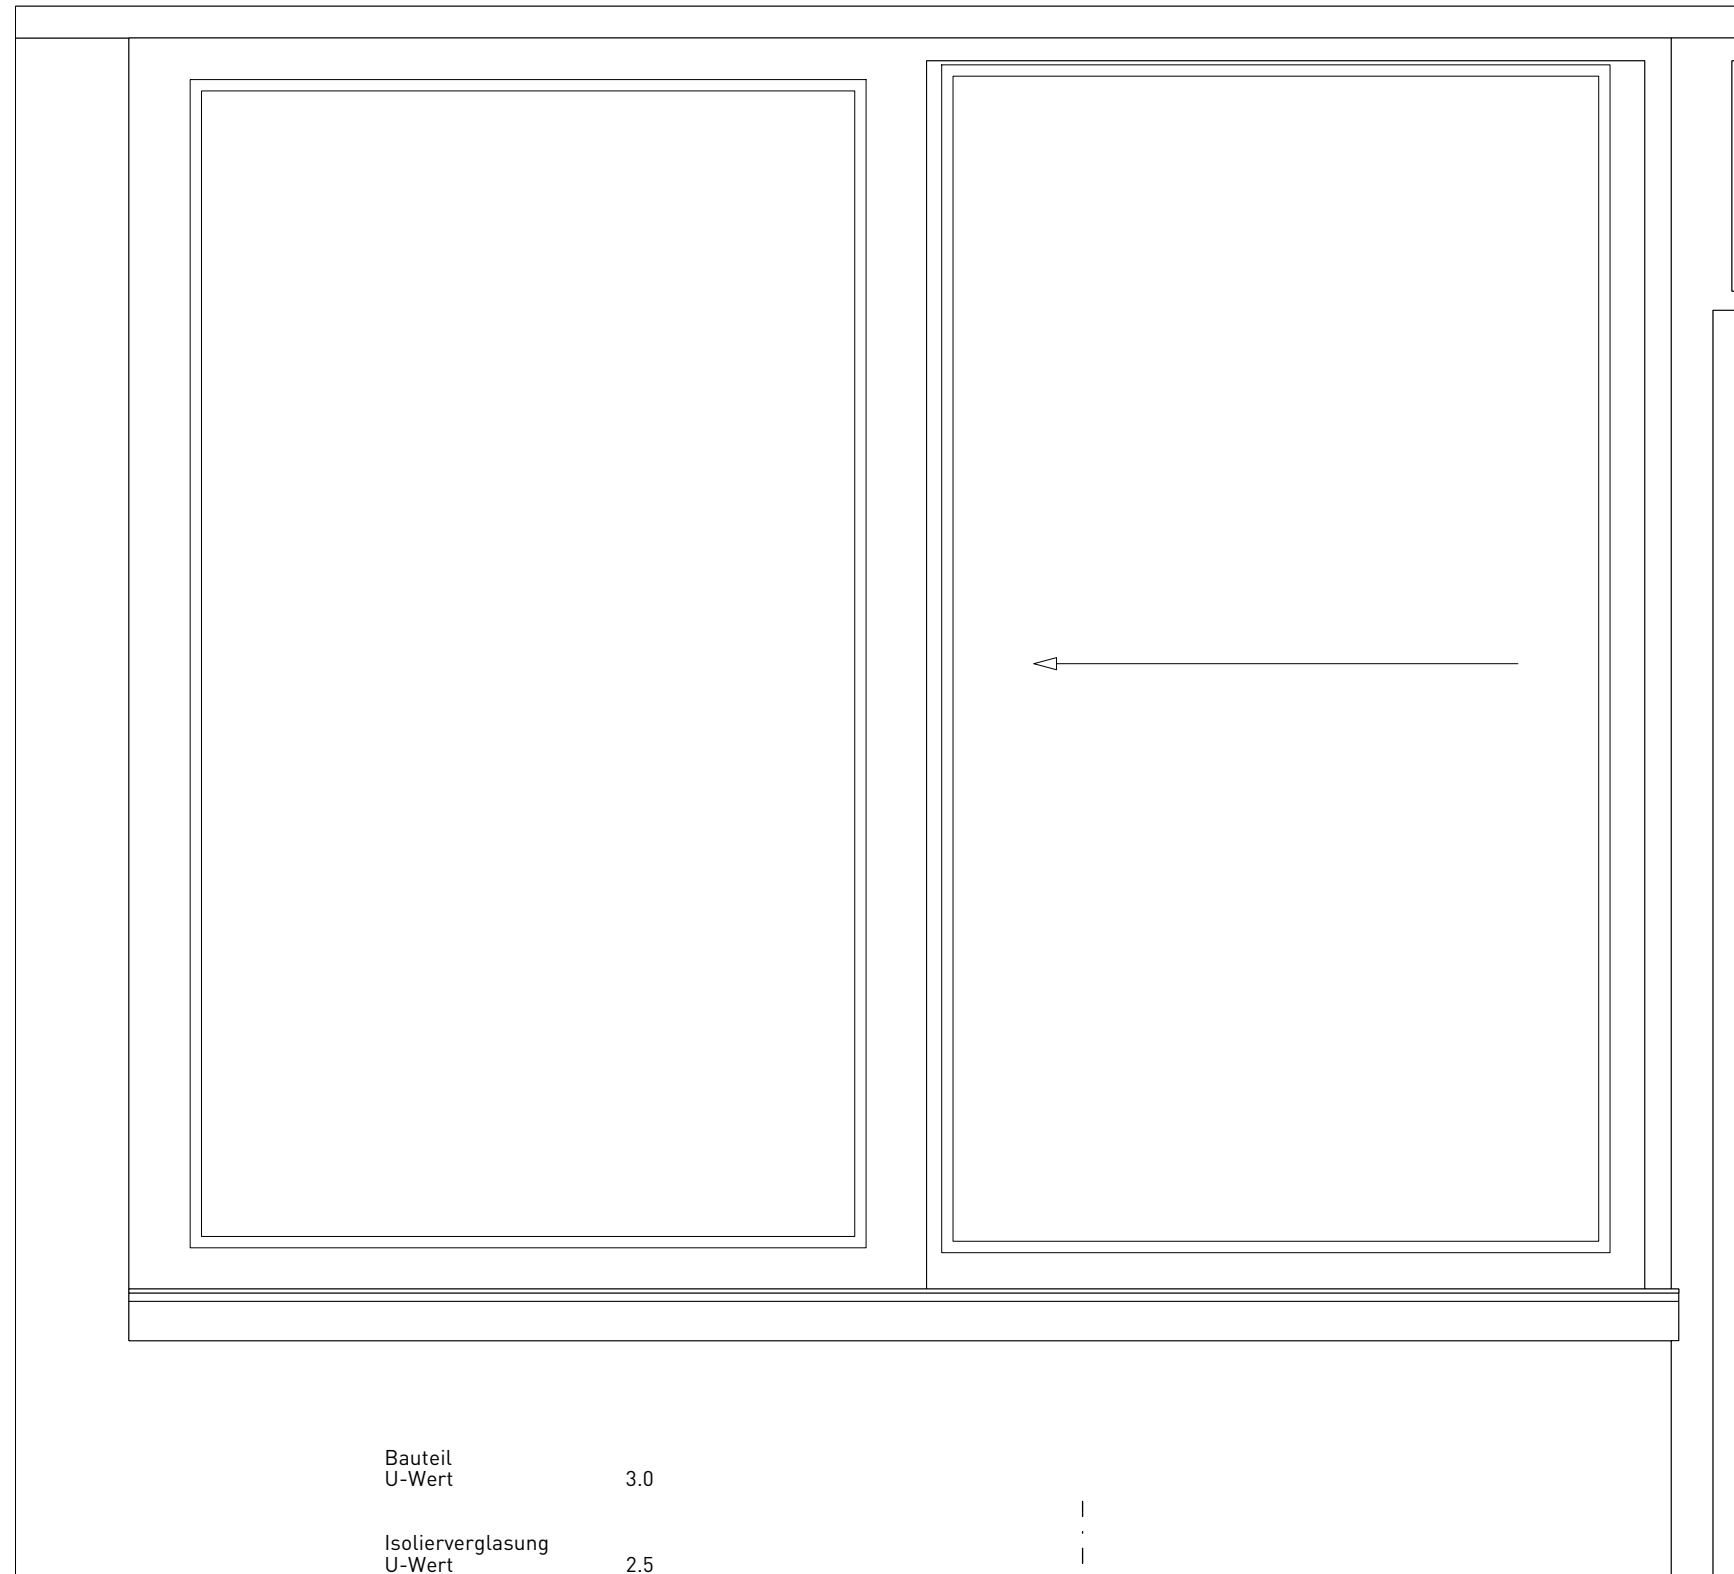
Schnitt 1-1, schematische Darstellung

Aussenansicht Schiebefenster

Bauteil	U-Wert	3.0
Isolierverglasung	U-Wert	2.5

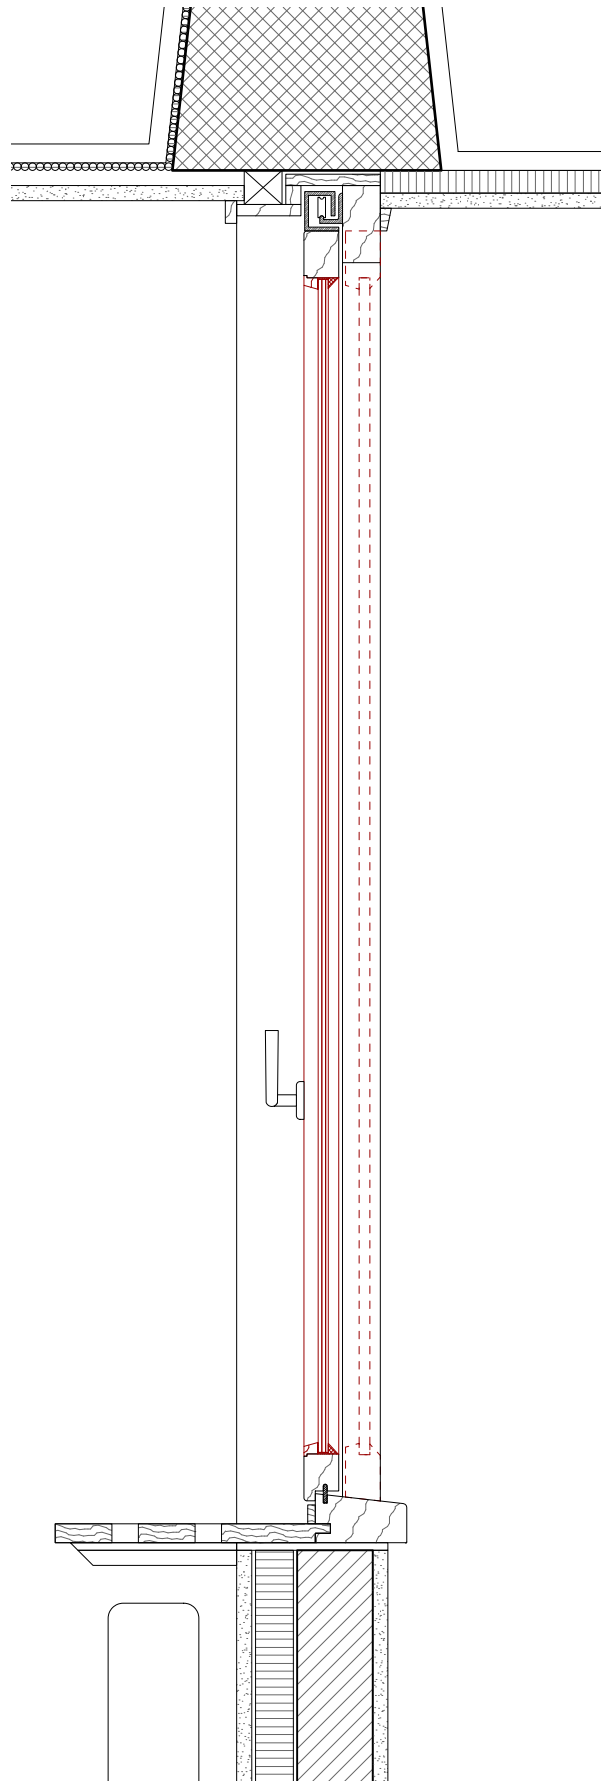
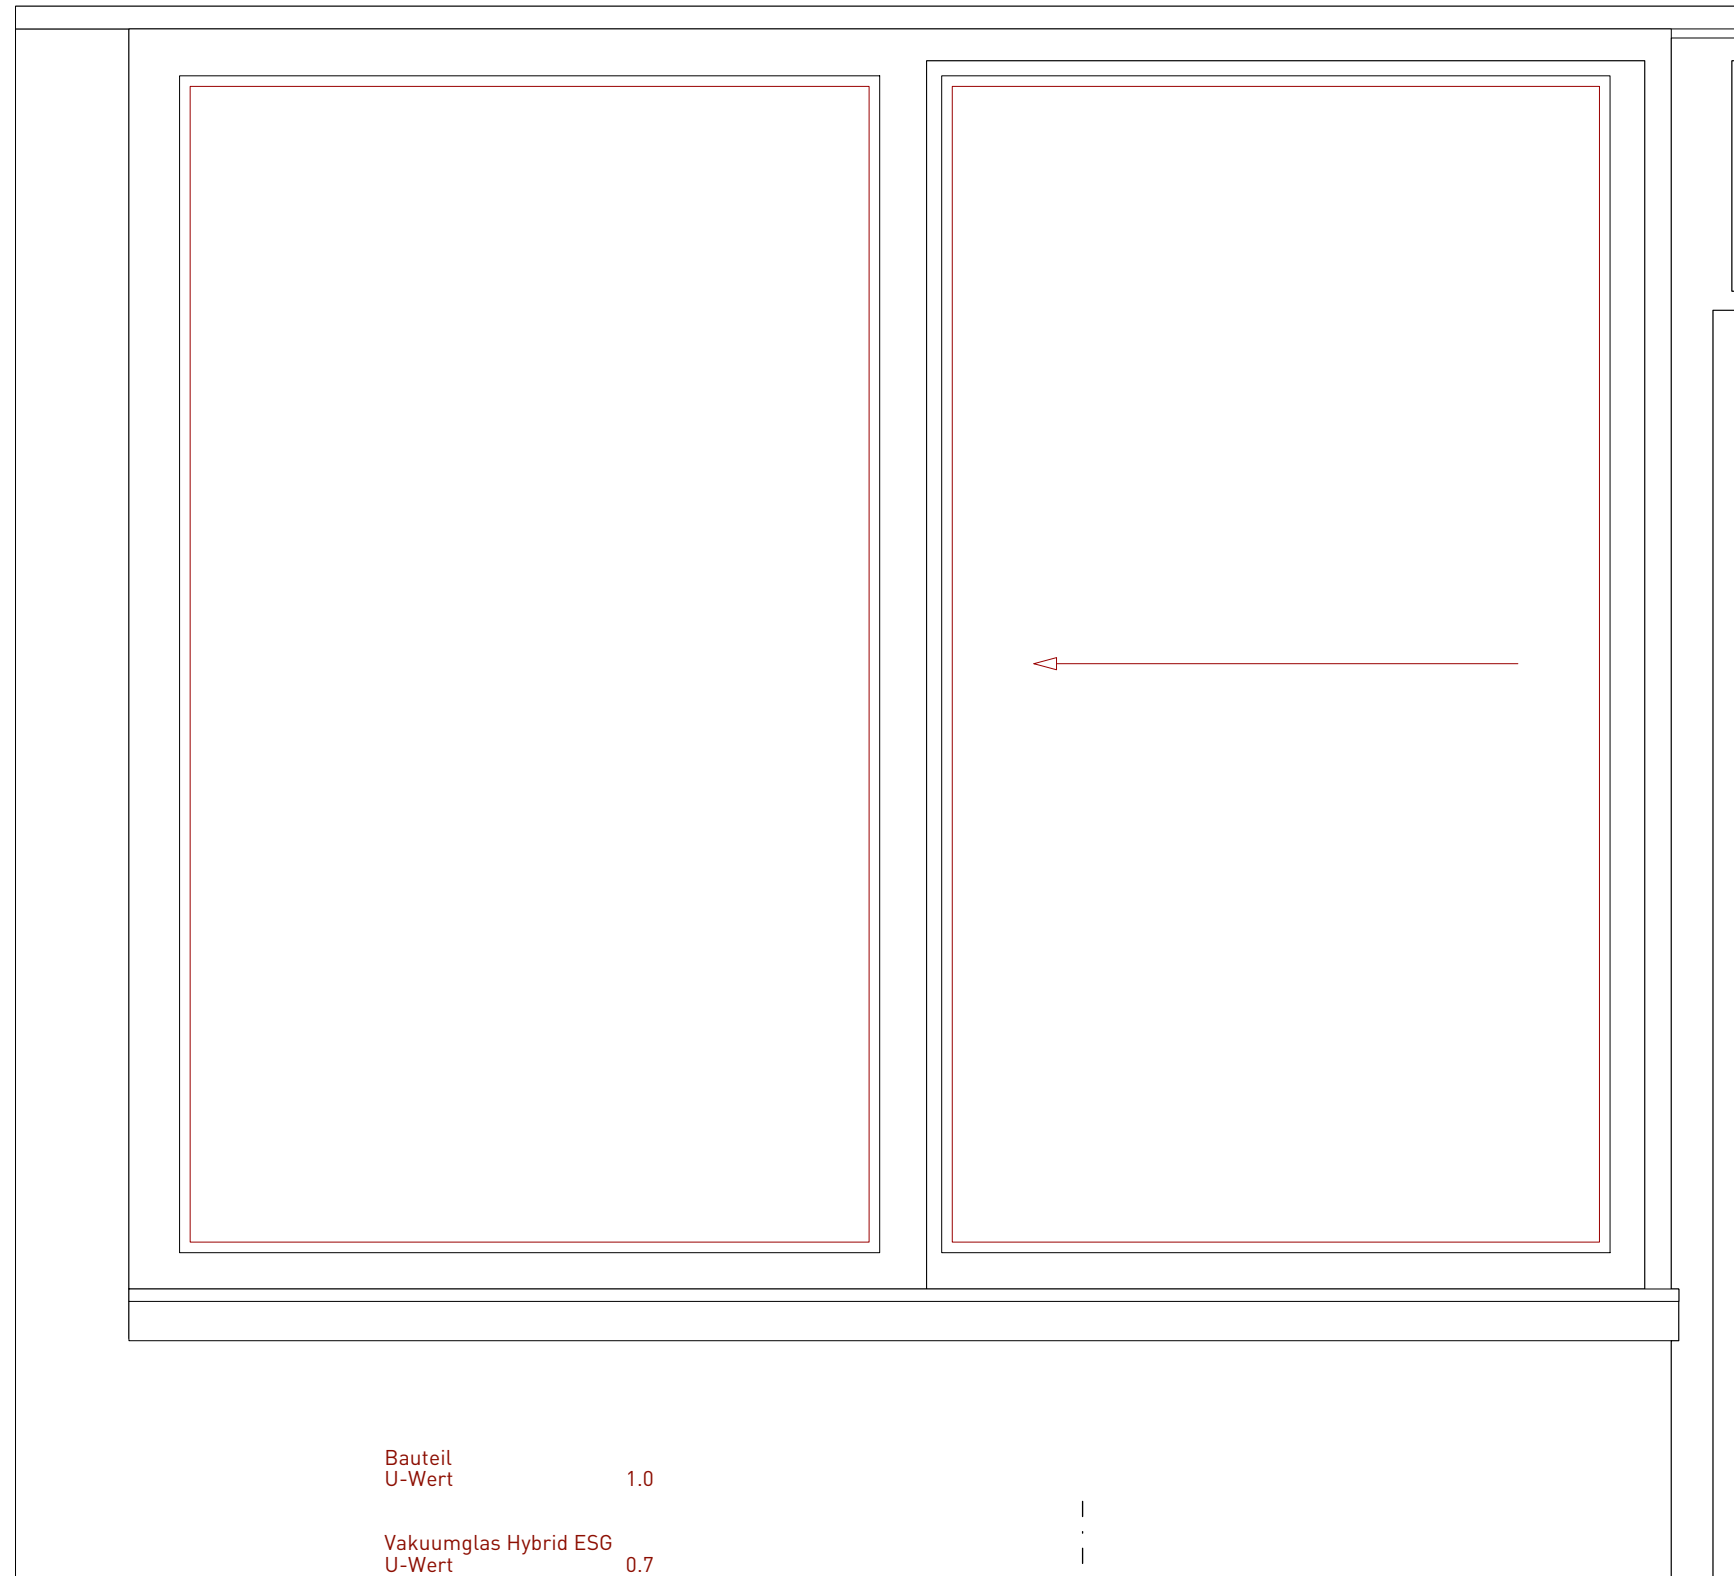
Schnitt 1-1, schematische Darstellung

Aussenansicht Schiebefenster

Bauteil
U-Wert 1.0

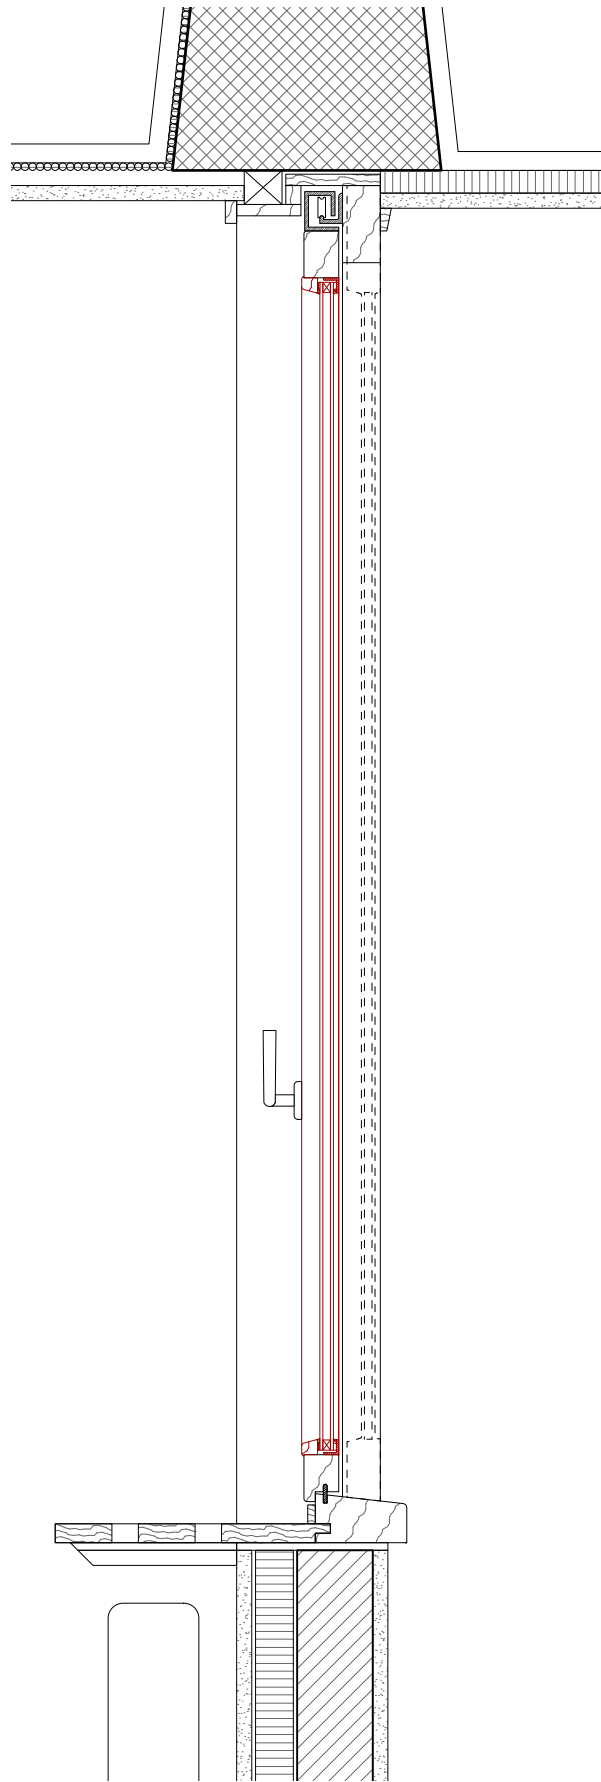
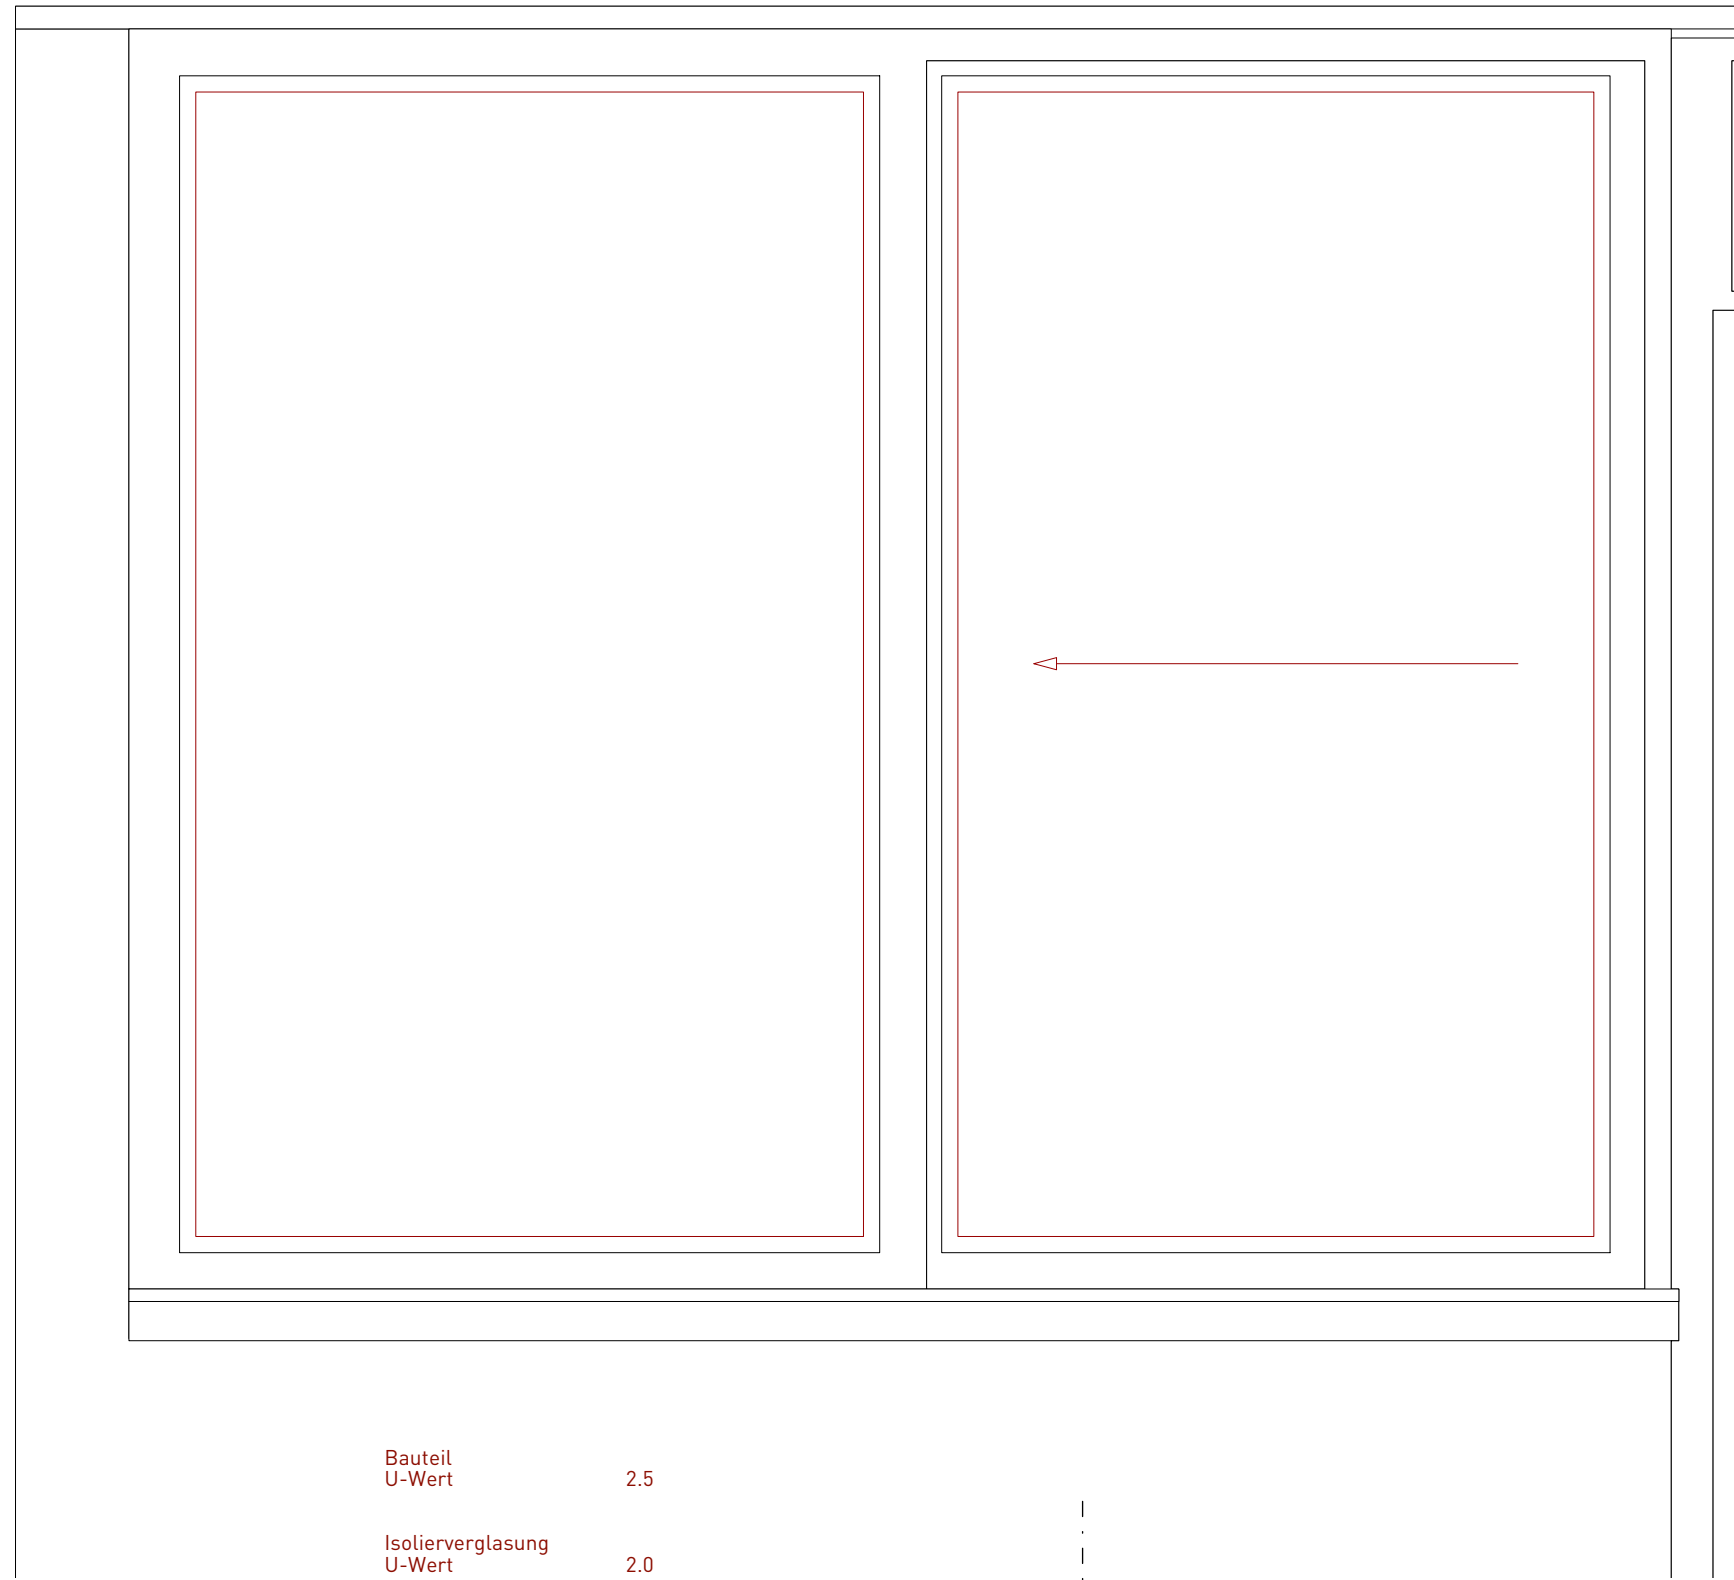
Bauteil	2.5
U-Wert	
Isolierverglasung	2.0
U-Wert
