**Vorprojekt
Instandstellung Gebäudehülle
Werkbundsiedlung Neubühl**

Stand 23.05.2025

GFA Gruppe für Architektur GmbH

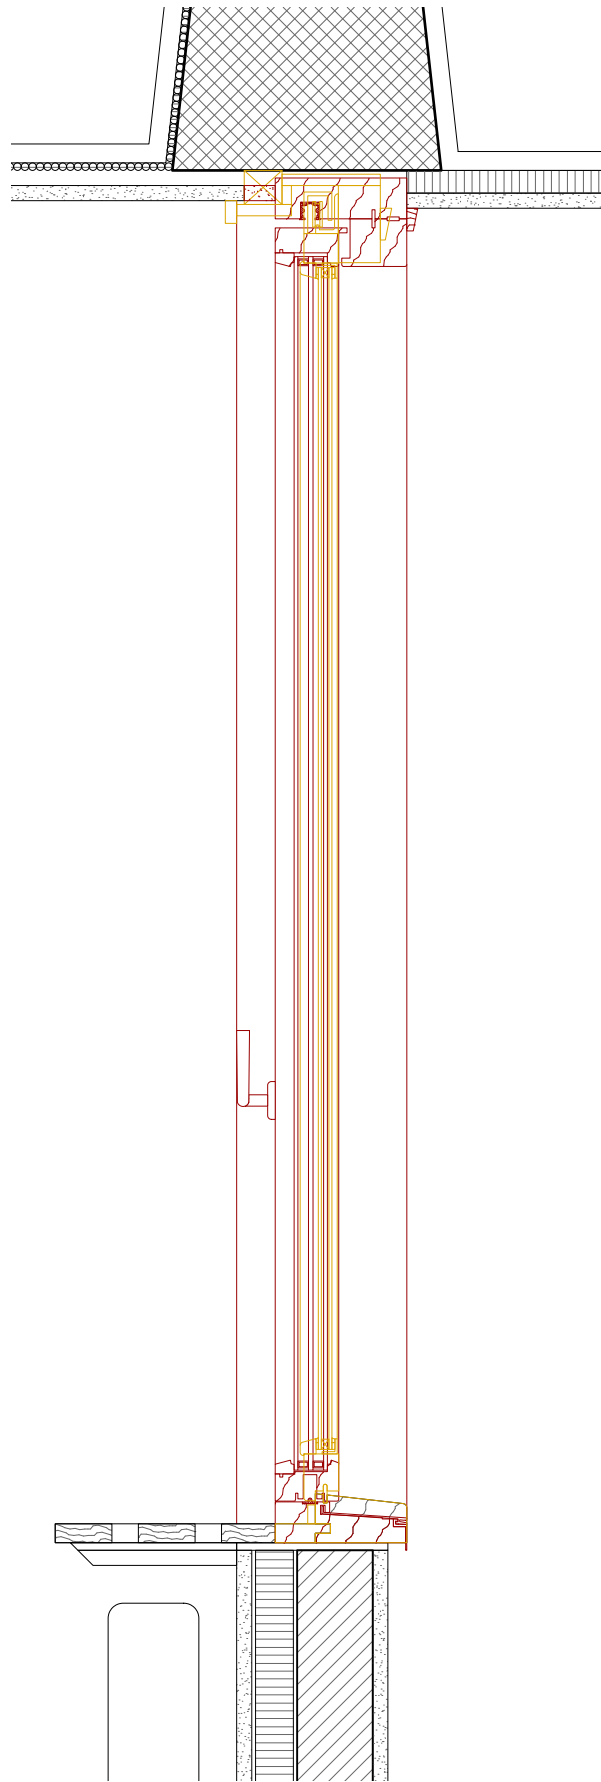
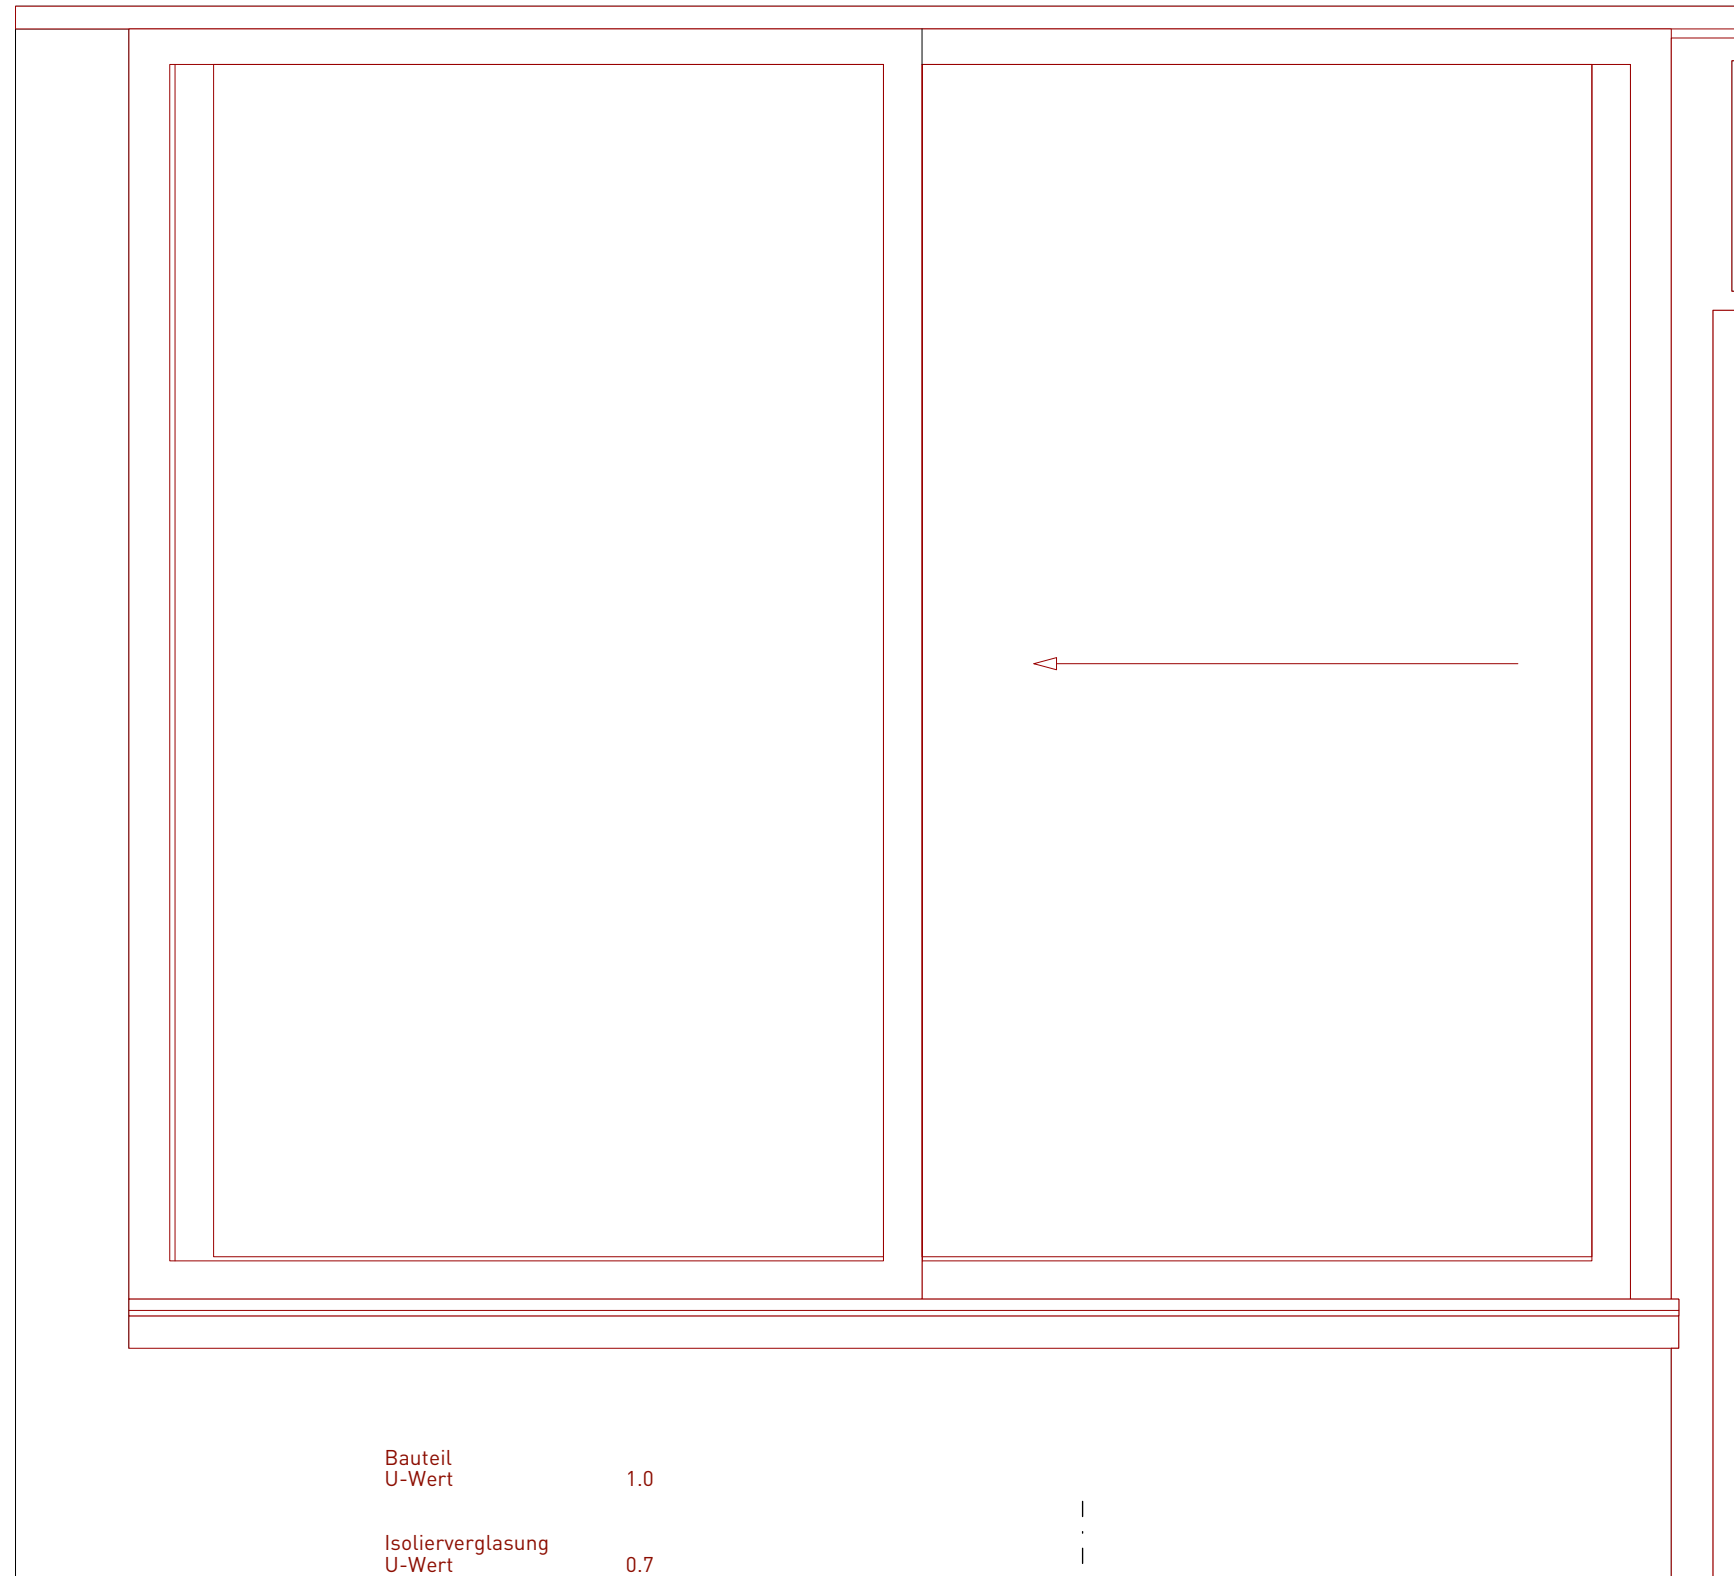
Schnitt 1-1, schematische Darstellung

Aussenansicht Schiebefenster

Bauteil	U-Wert	1.0
Isolierverglasung	U-Wert	0.7

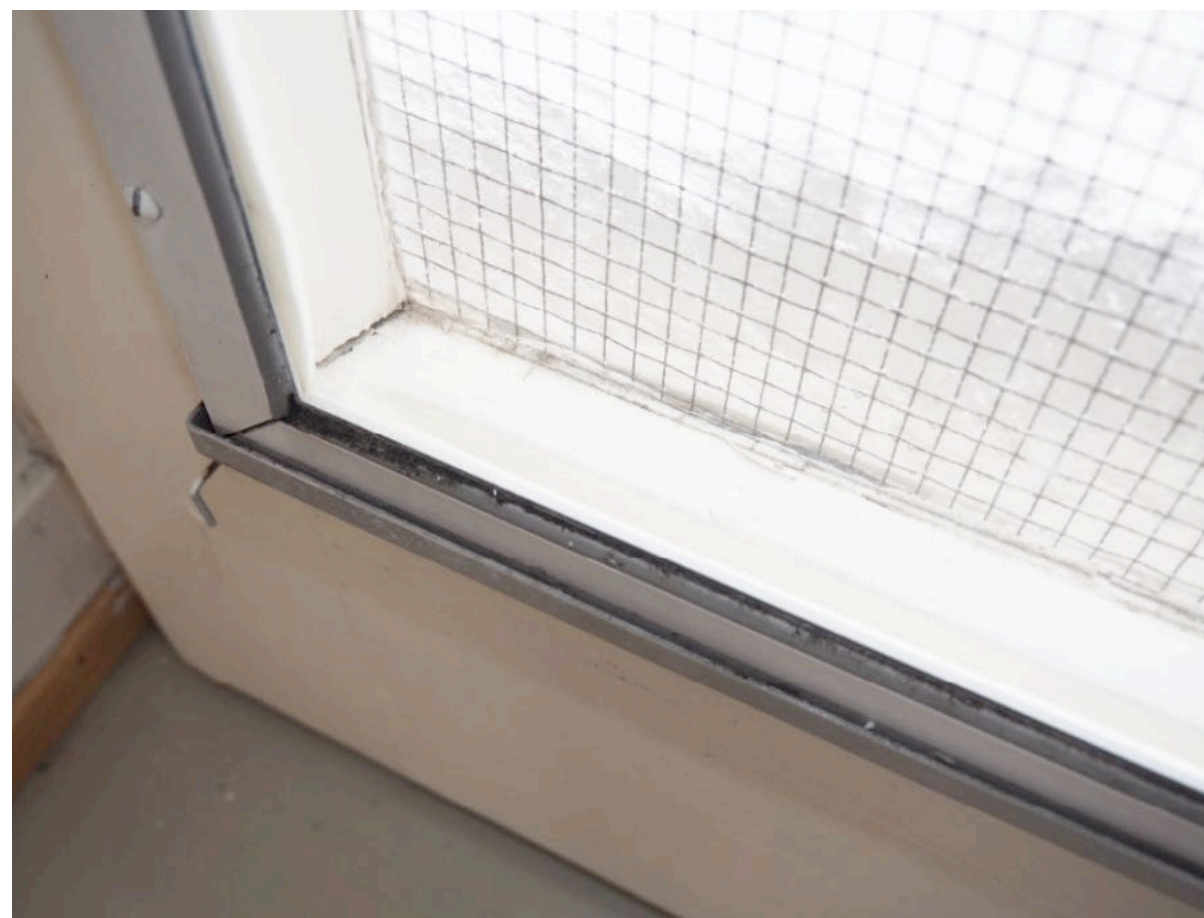
Detail Aufsatzrahmen mit Ablaufschiene Eingangsbereich Typ O, Kalchbühlstrasse 150a, Quelle: Eigenmann AG

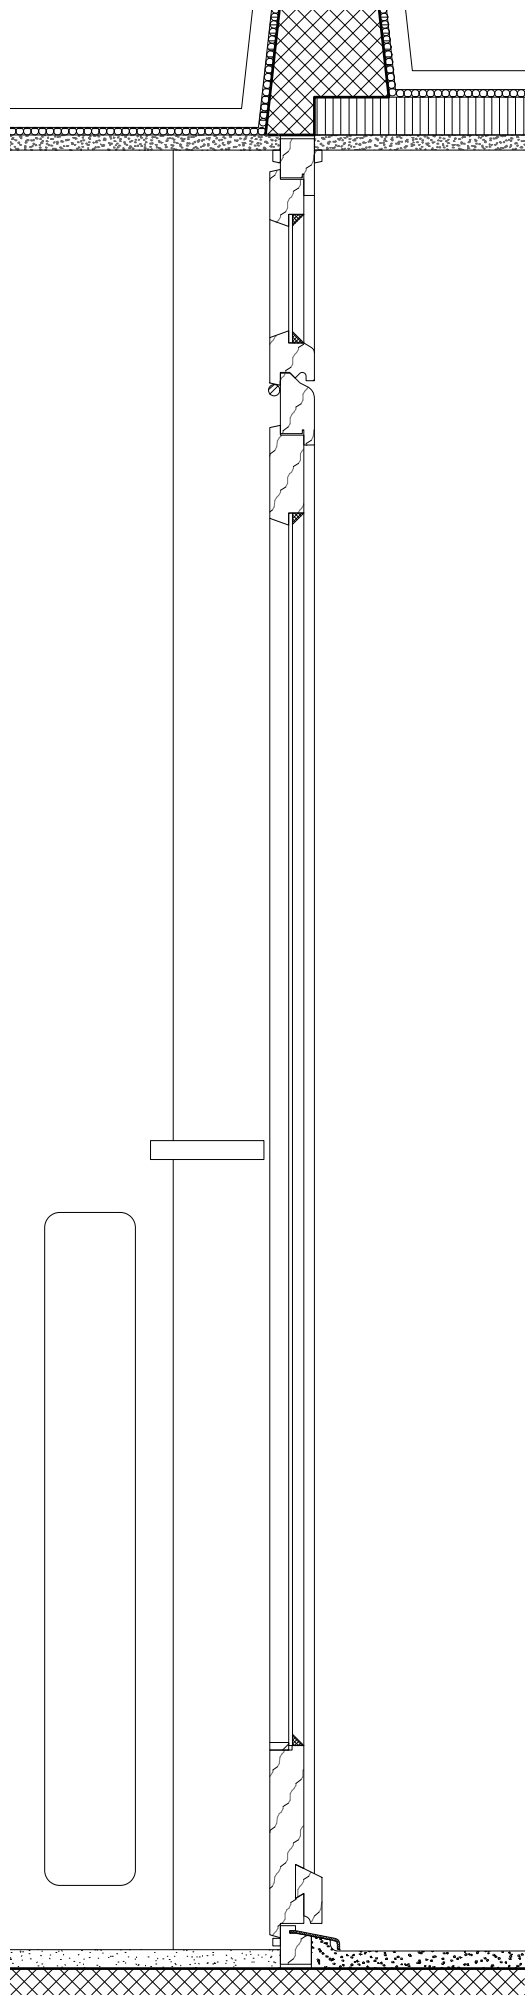
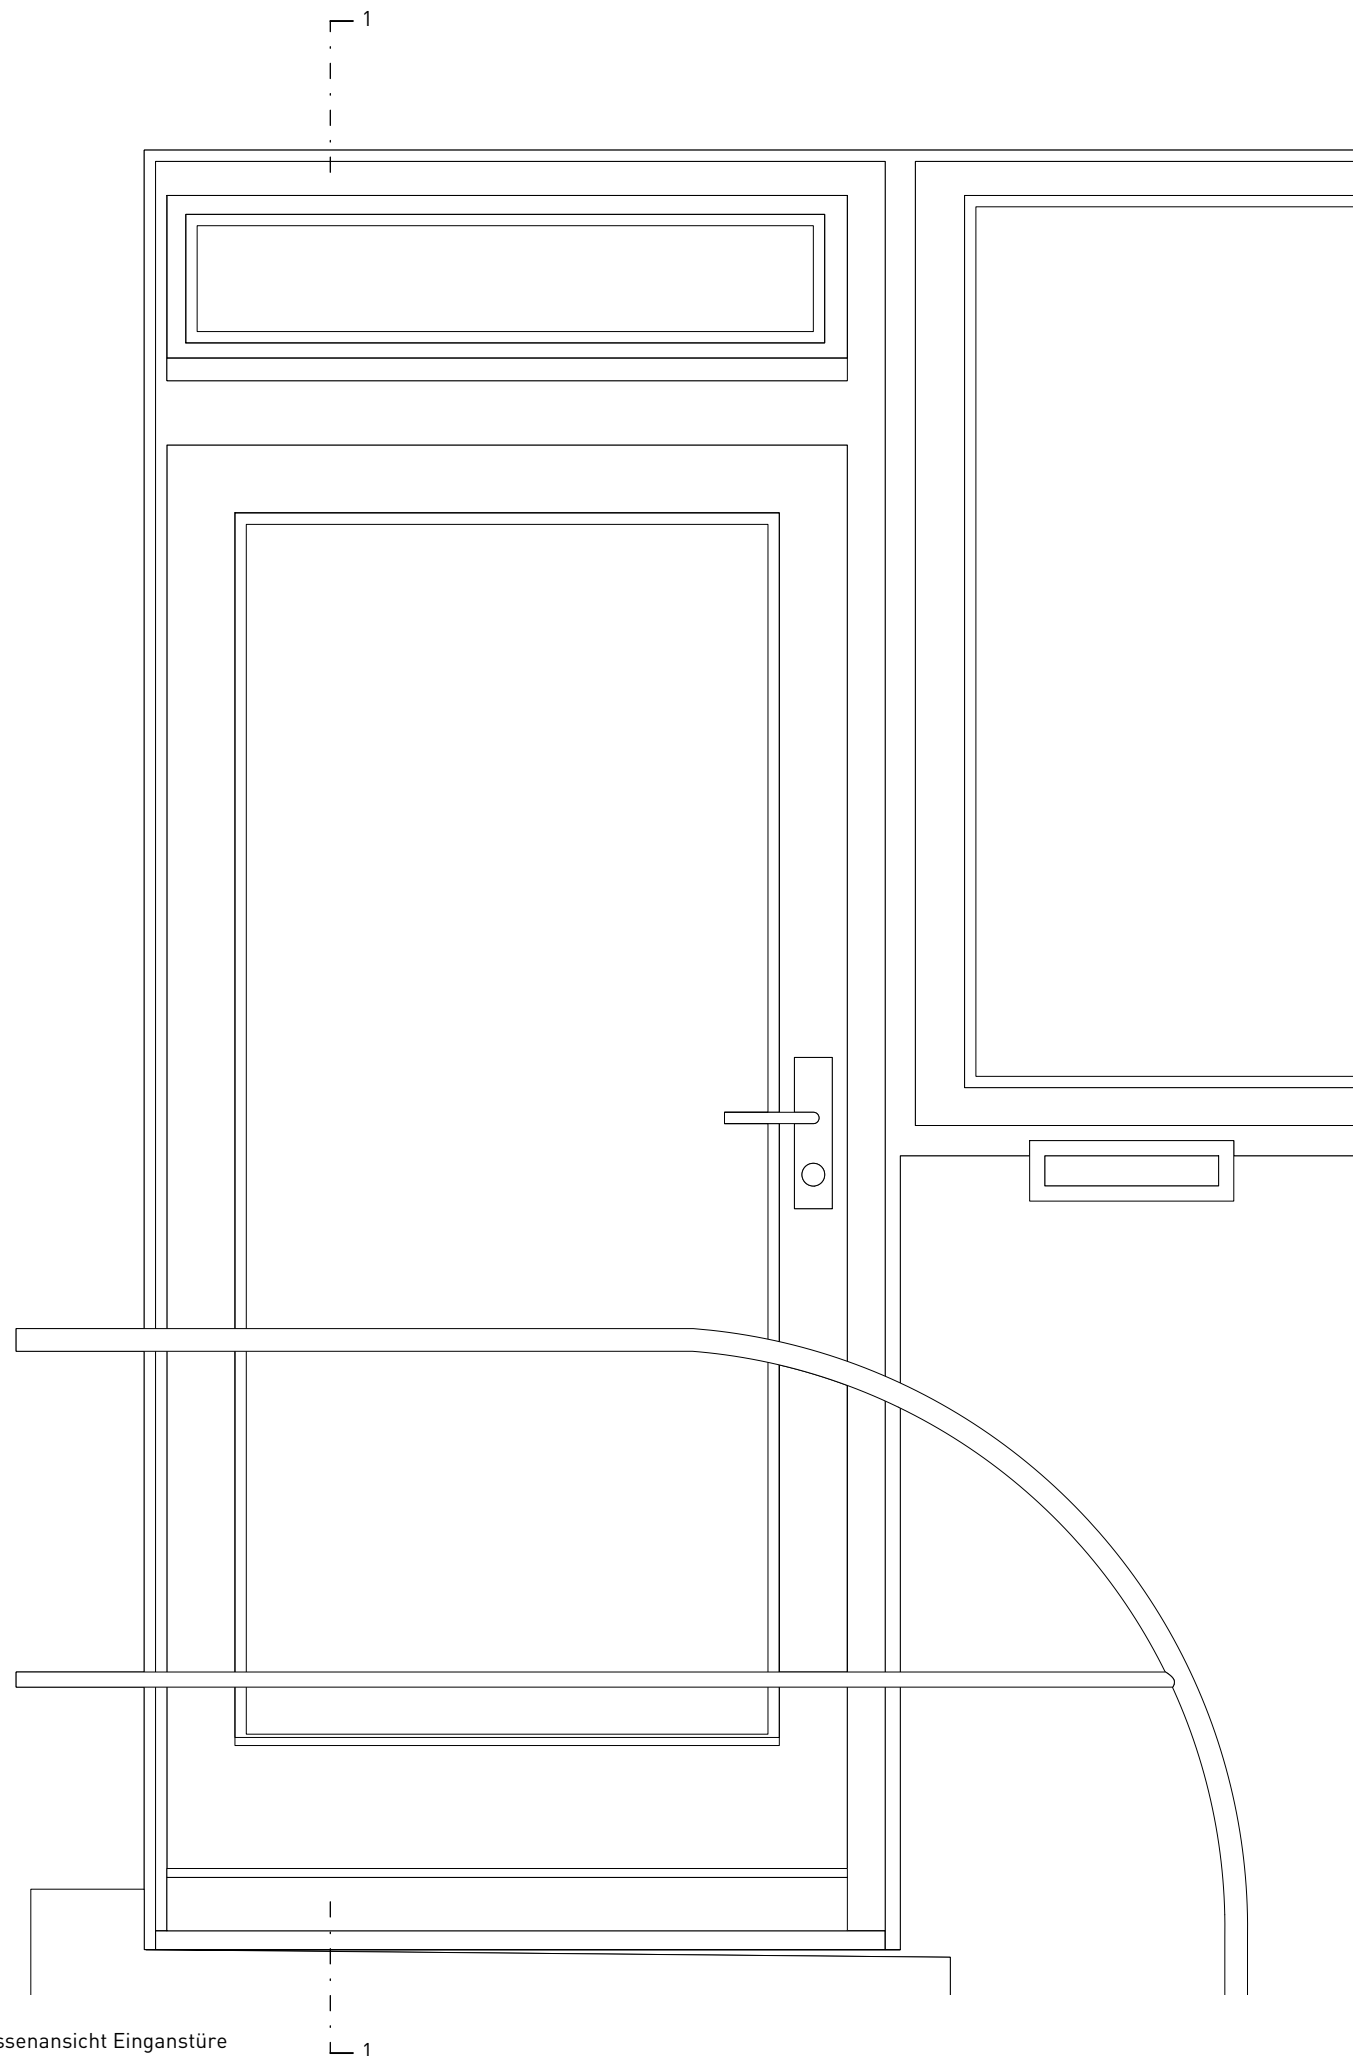
31 Vorprojekt
Eingangstüre NW Typ A, Fotos

EV-Fenster mit Aufsatzrahmen
Eingangstüre NW Typ A

Schnitt 1-1, schematische Darstellung

Bauteil
U-Wert 5.5

Drahtglas
U-Wert 5.0

Aussenansicht Einganstüre

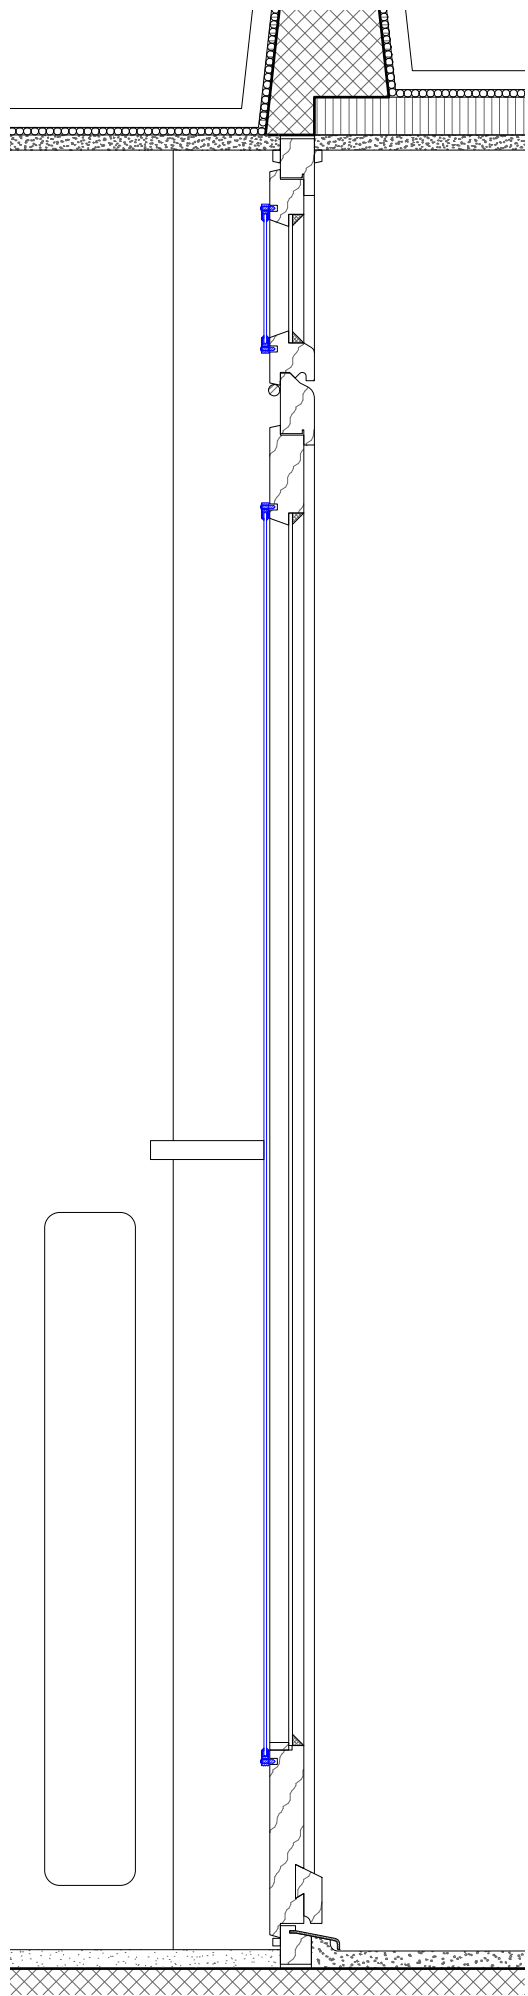
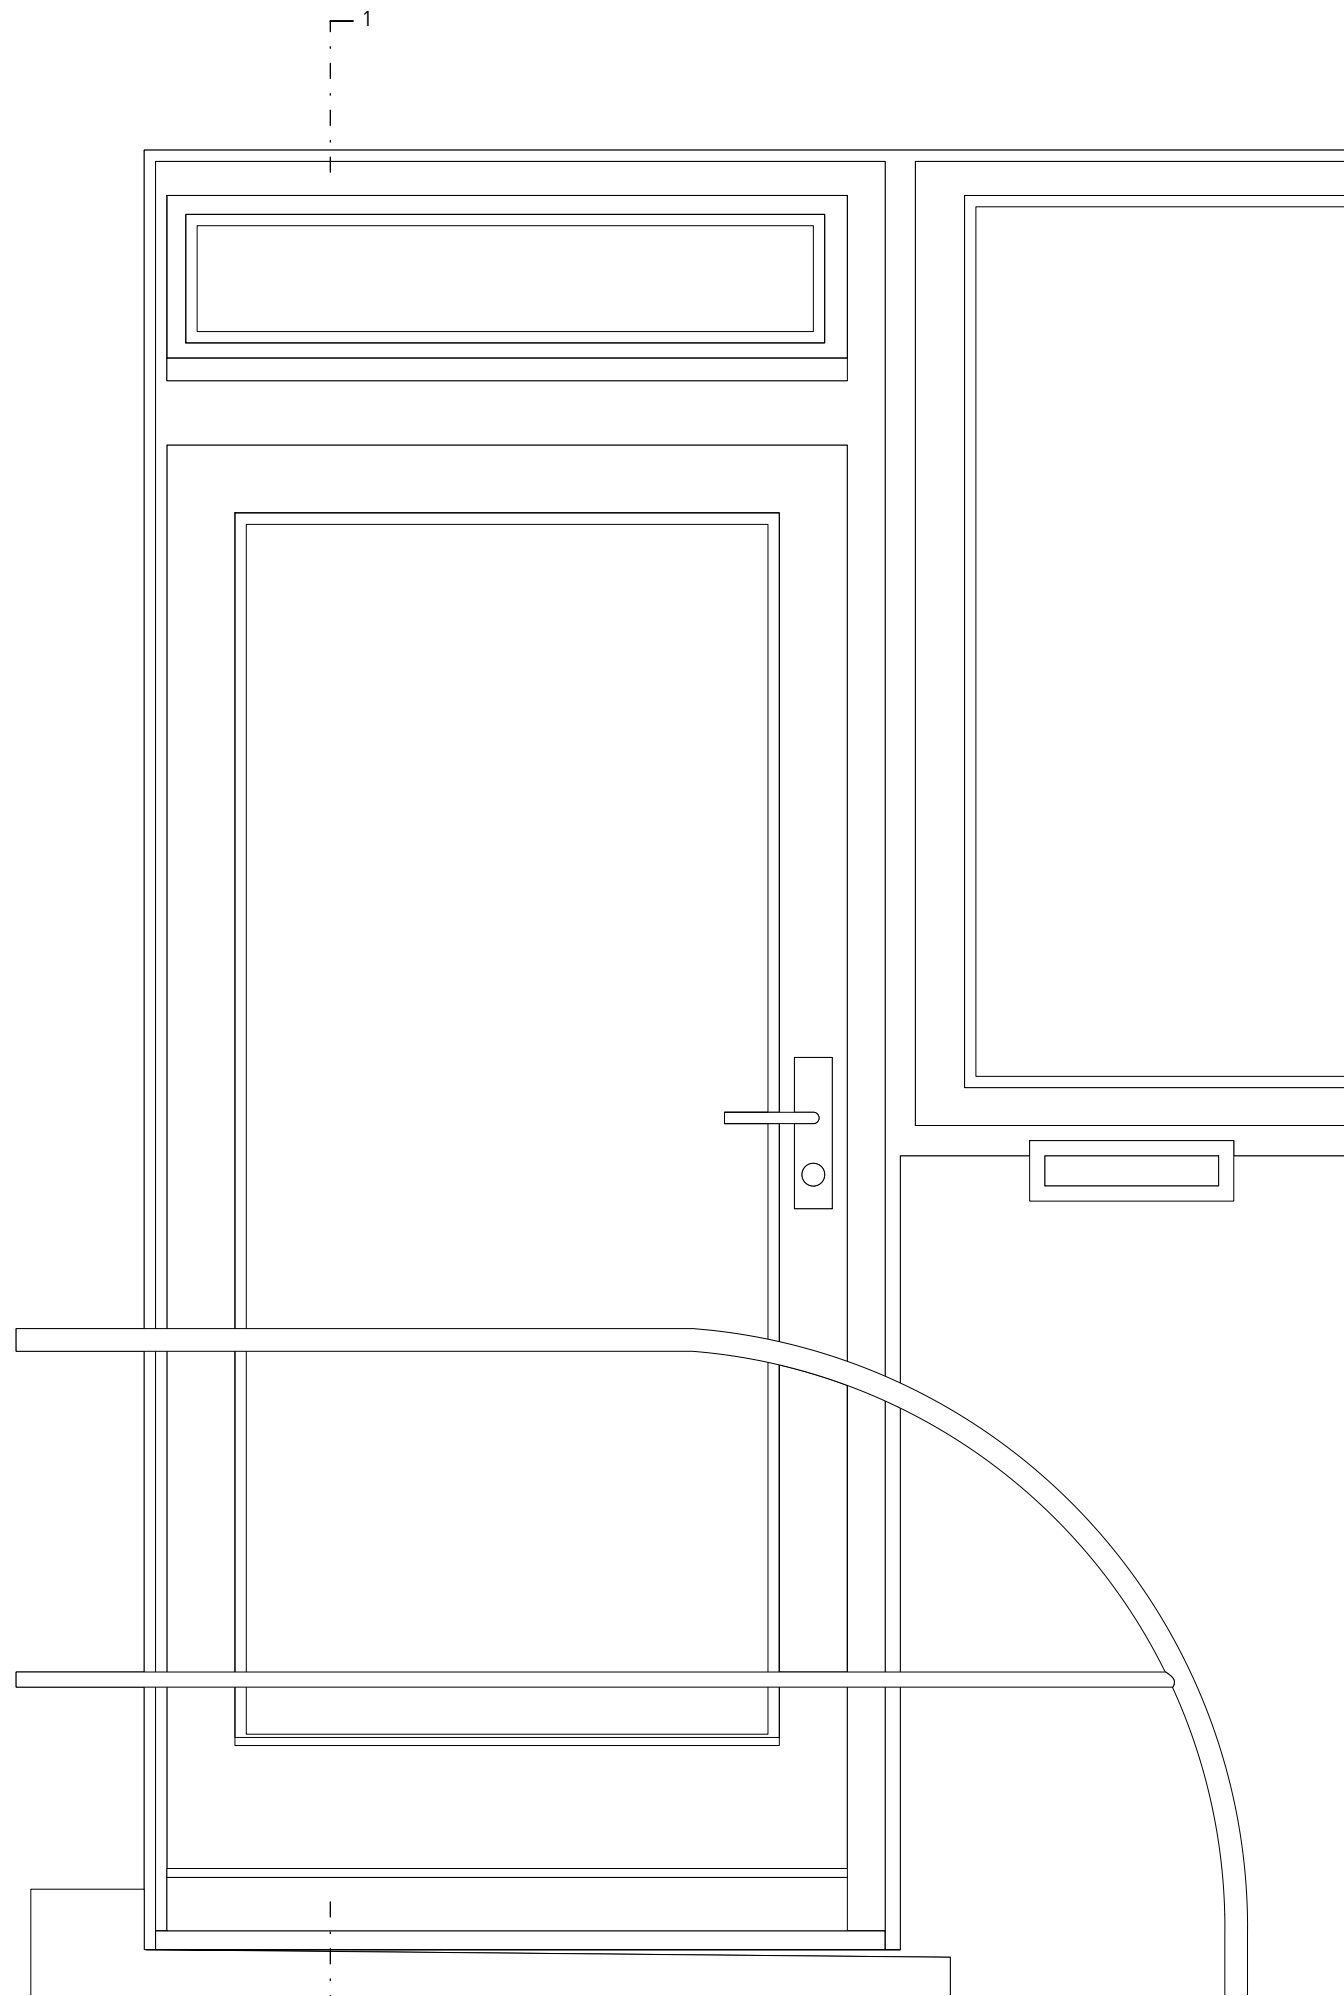
31 Vorprojekt
Eingangstüre NW Typ A, 1930-32

EV-Fenster mit Aufsatzrahmen
Eingangstüre NW Typ A

ursprüngliche Ausführung
1930-32

Schnitt 1-1, schematische Darstellung

Bauteil	
U-Wert	4.0
Drahtglas aussen	
U-Wert	5.0
+ EV-Verglasung innen	
U-Wert	5.0

Aussenansicht Einganstüre

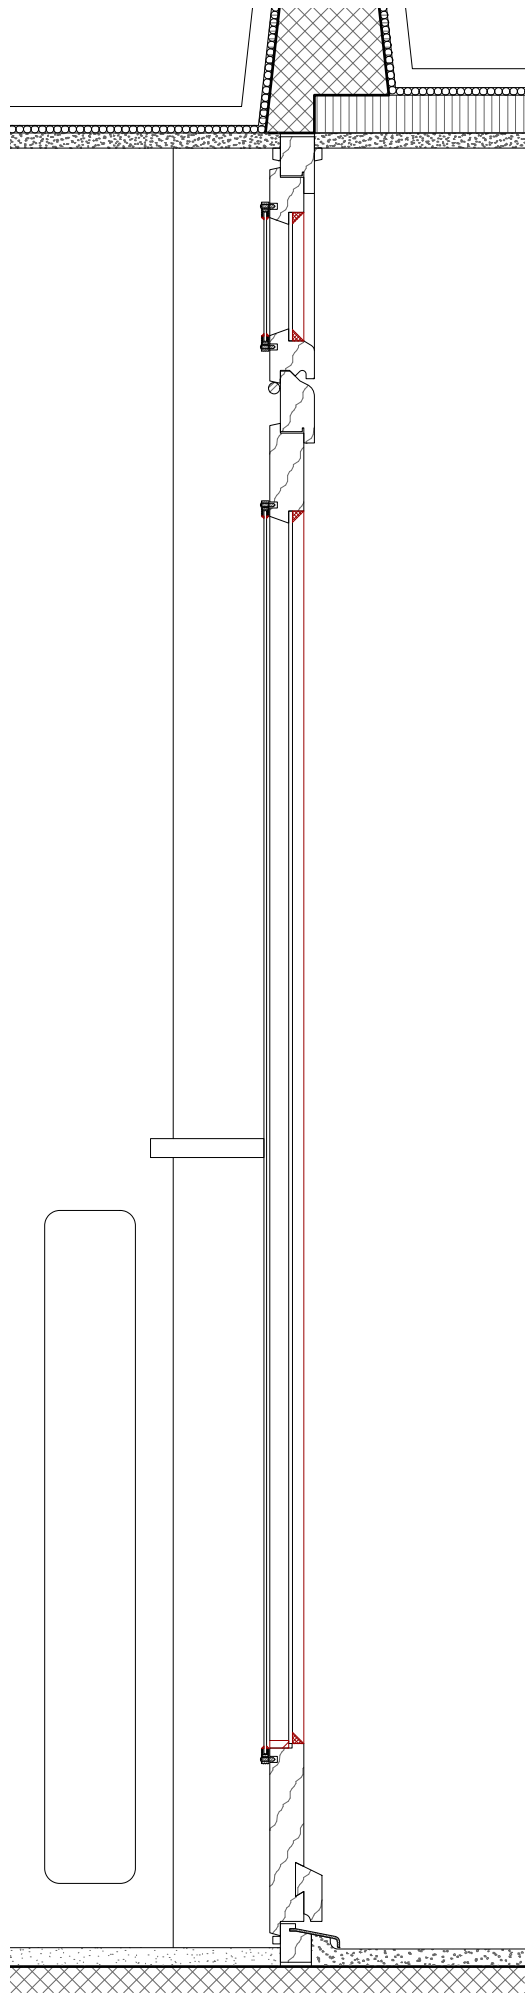
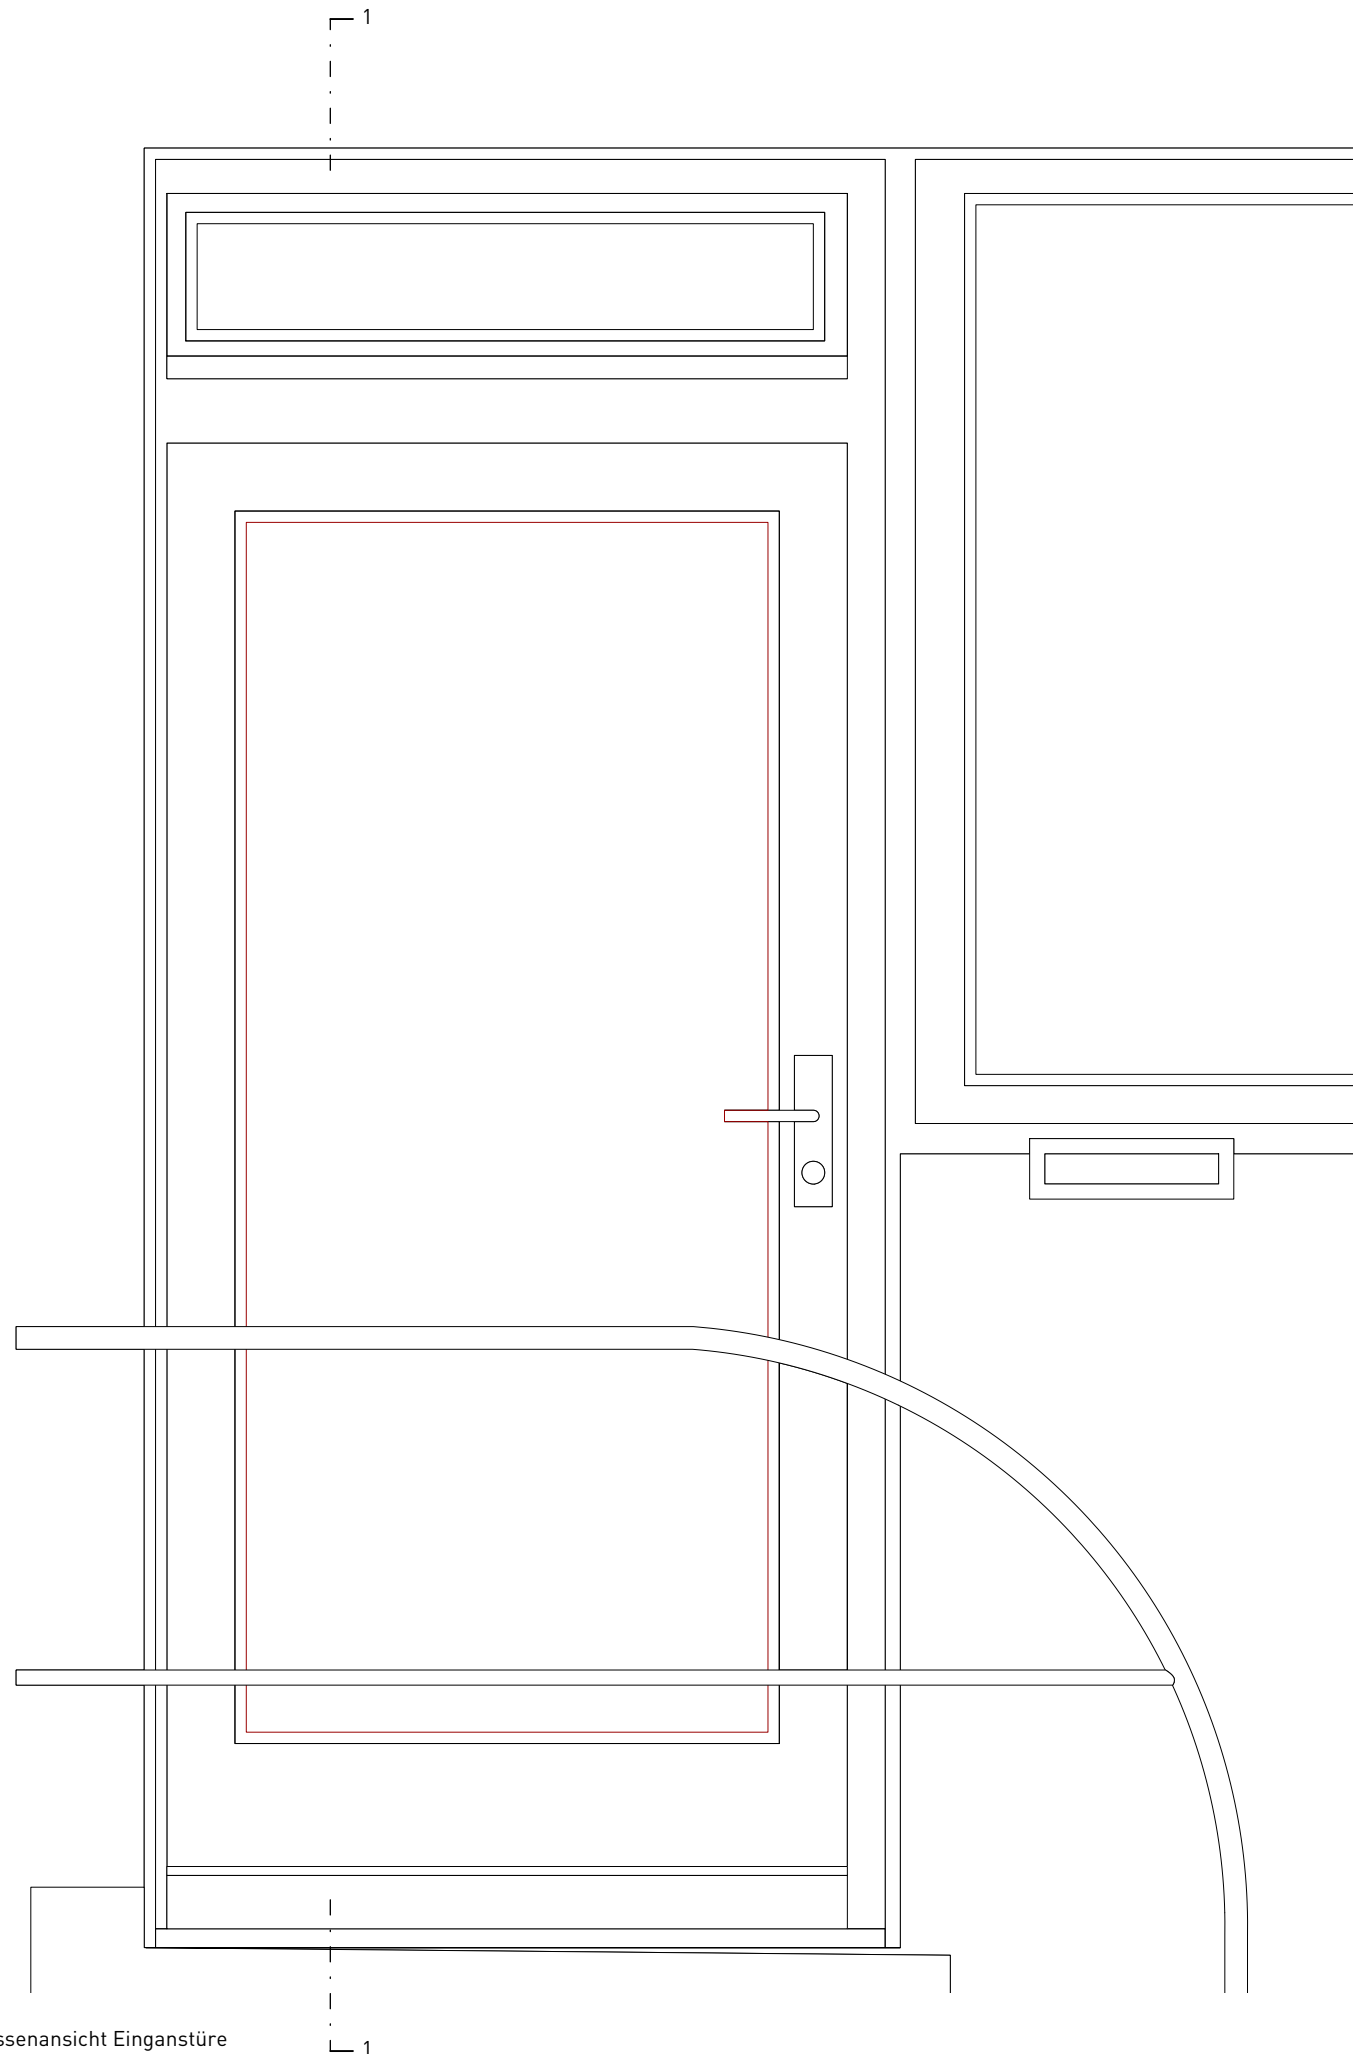
31 Vorprojekt
Eingangstüre NW Typ A, 2024

Bestand 2024

Schnitt 1-1, schematische Darstellung

Bauteil	U-Wert	4.0
Drahtglas aussen	U-Wert	5.0
+ EV-Verglasung innen	U-Wert	5.0

Aussenansicht Einganstüre

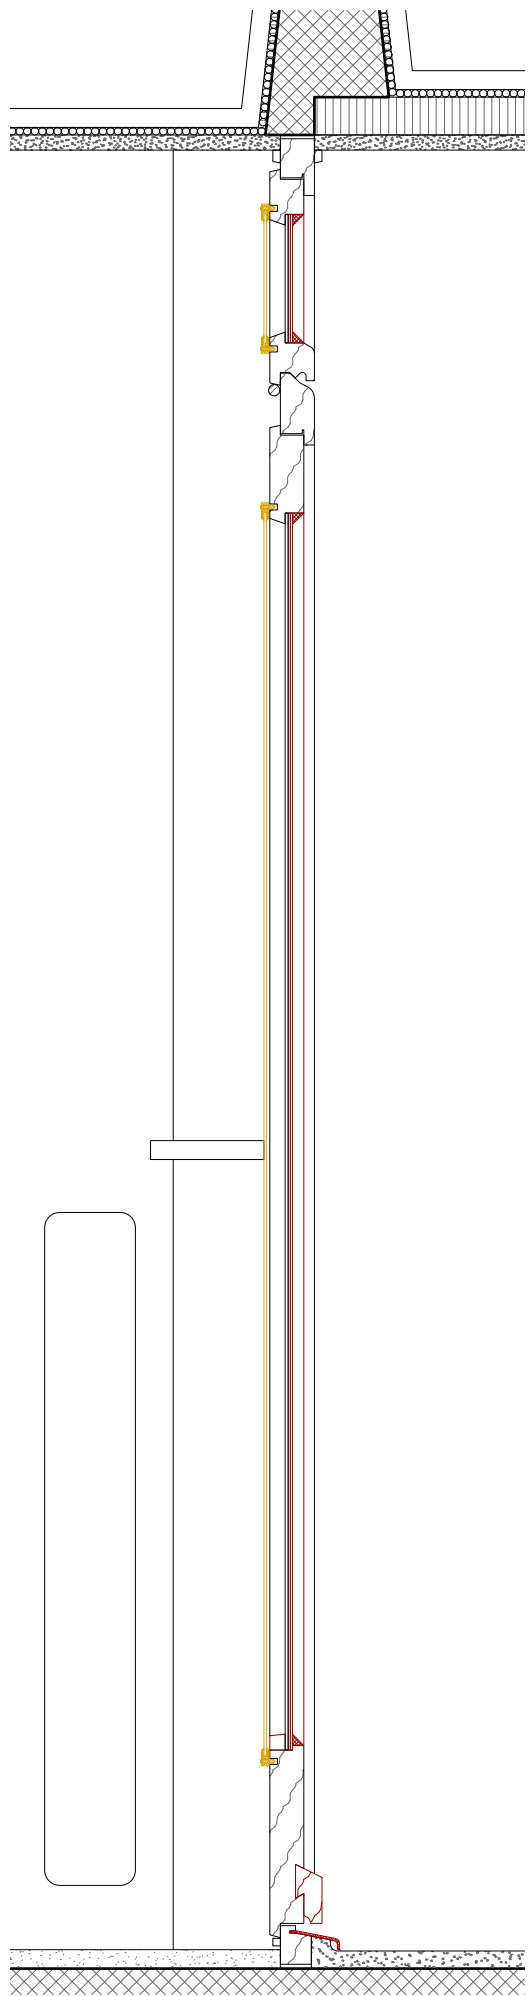
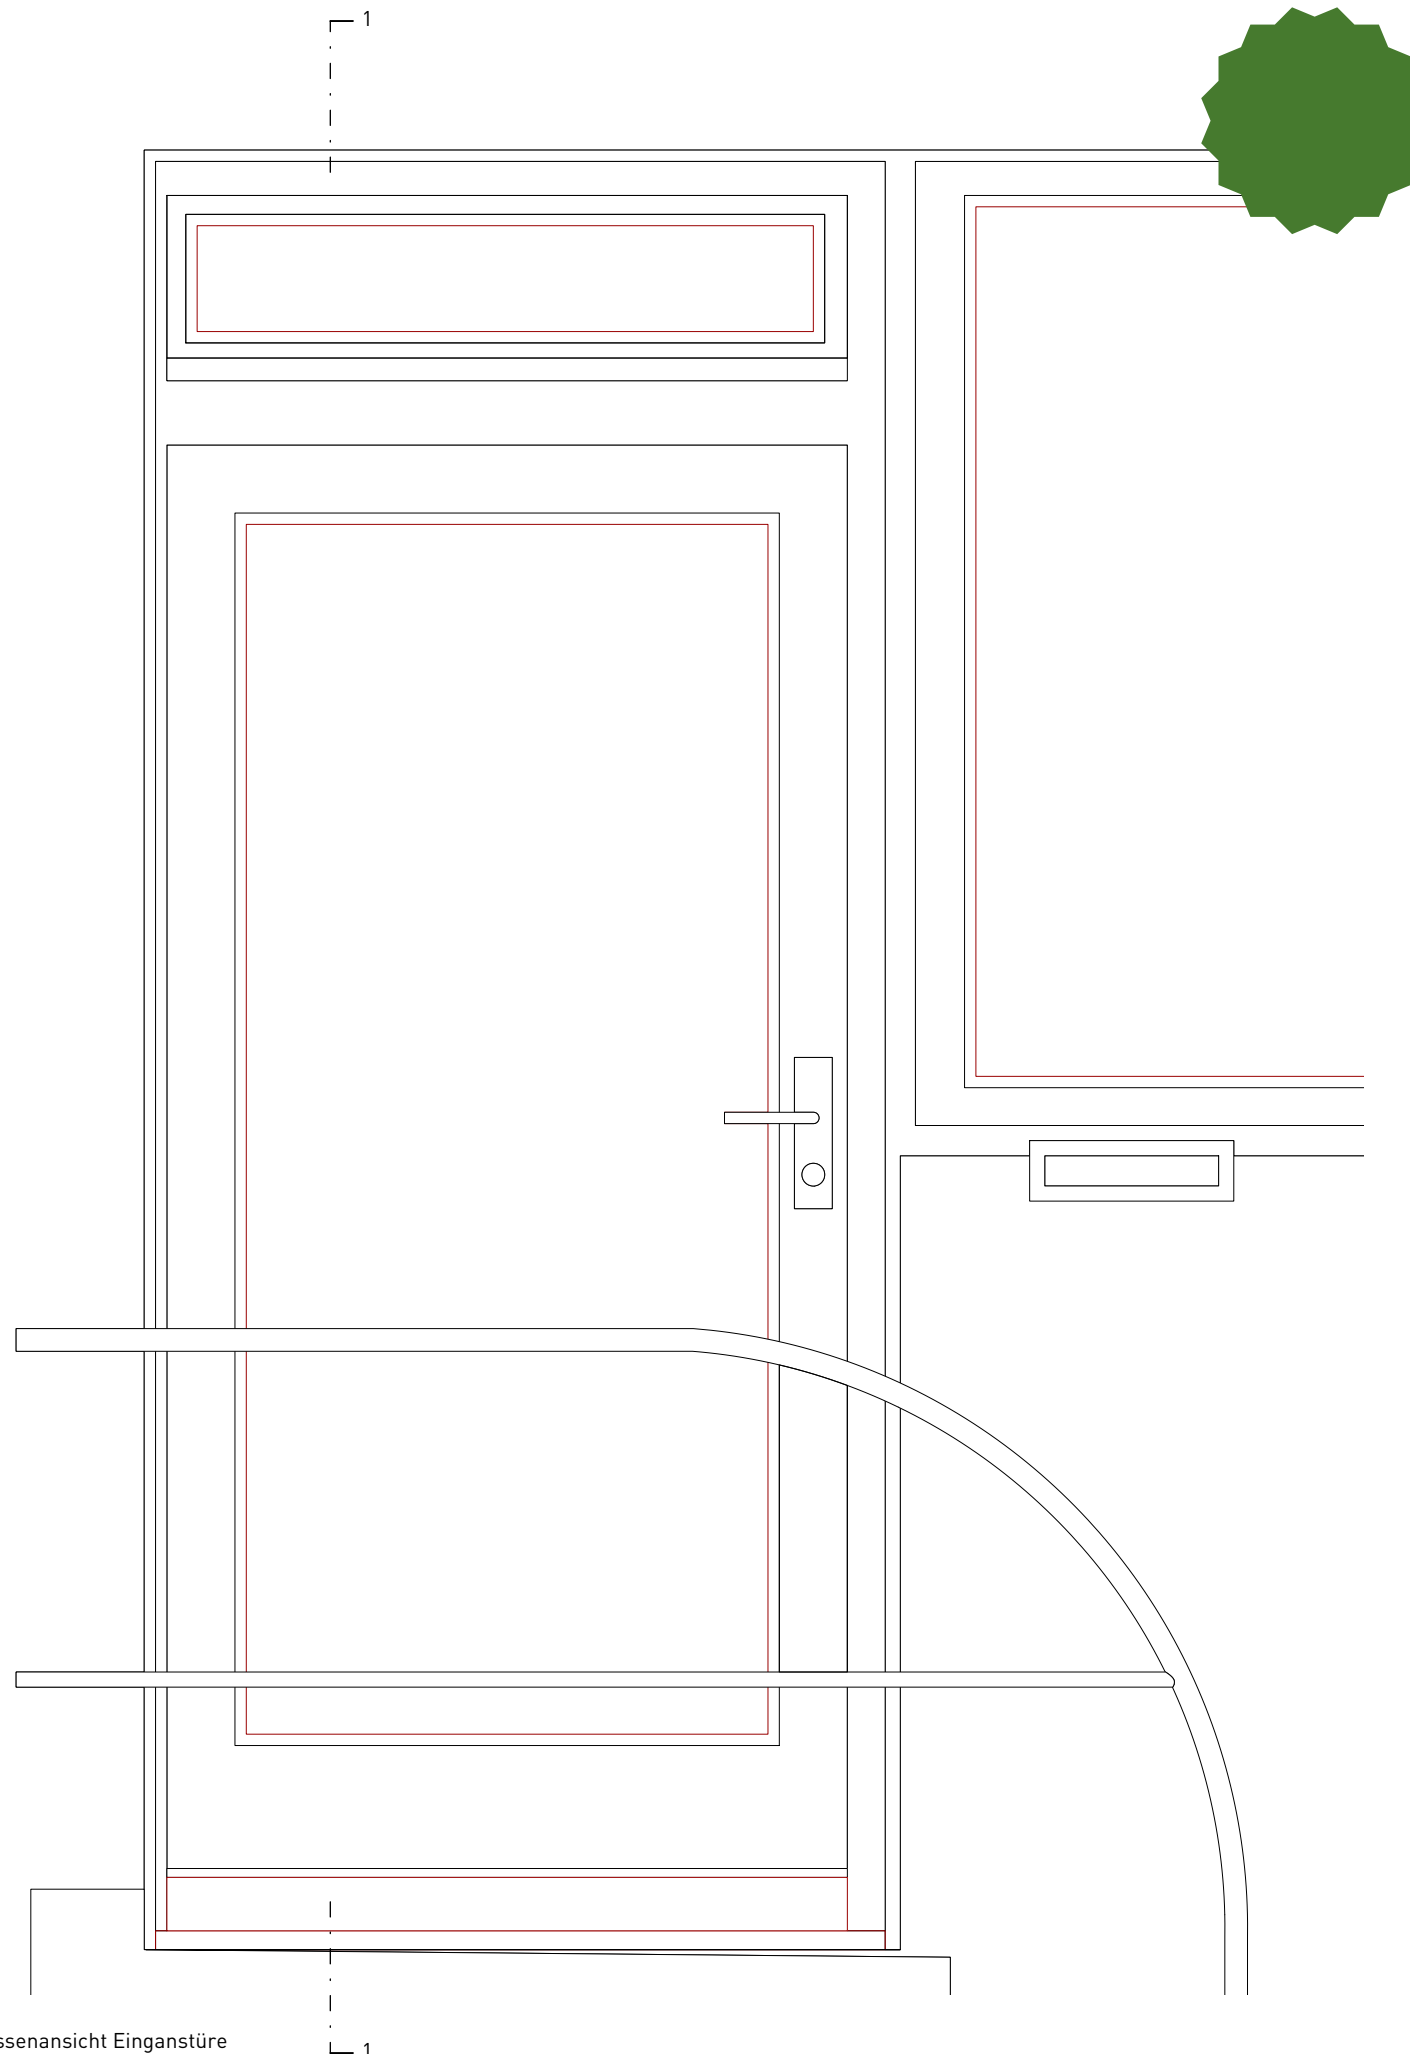
31 Vorprojekt
Eingangstüre NW Typ A, MINI

Sanierungsmassnahme MINI

EV-Fenster mit Aufsatzrahmen (Eingangstüre Typ A)

- justieren + gangbar machen
- defekte Scheiben ersetzen
- Dichtungen ersetzen
- Restaurieren der Oberflächen
- Ertüchtigung der Beschläge
- Ersatz von defekten Rahmen/ Flügelfenster

- geringe Eingriffstiefe
- Massnahmen mit hohem Unterhaltsaufwand
- keine energetische Verbesserung

Schnitt 1-1, schematische Darstellung

Bauteil U-Wert 1.0
 Drahtglas + Vakuumglas U-Wert 0.7

Aussenansicht Einganstüre
