**Vorprojekt
Instandstellung Gebäudehülle
Werkbundsiedlung Neubühl**

Stand 23.05.2025

GFA Gruppe für Architektur GmbH

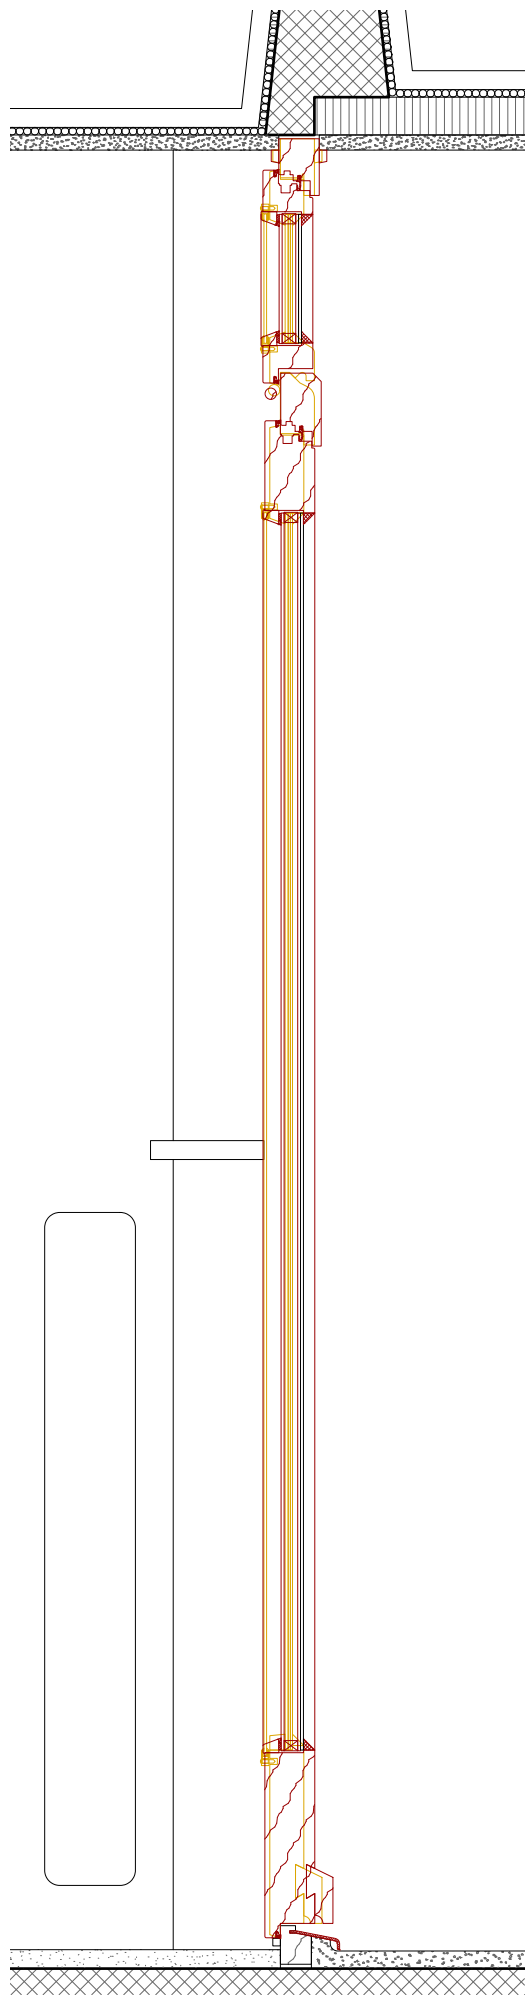
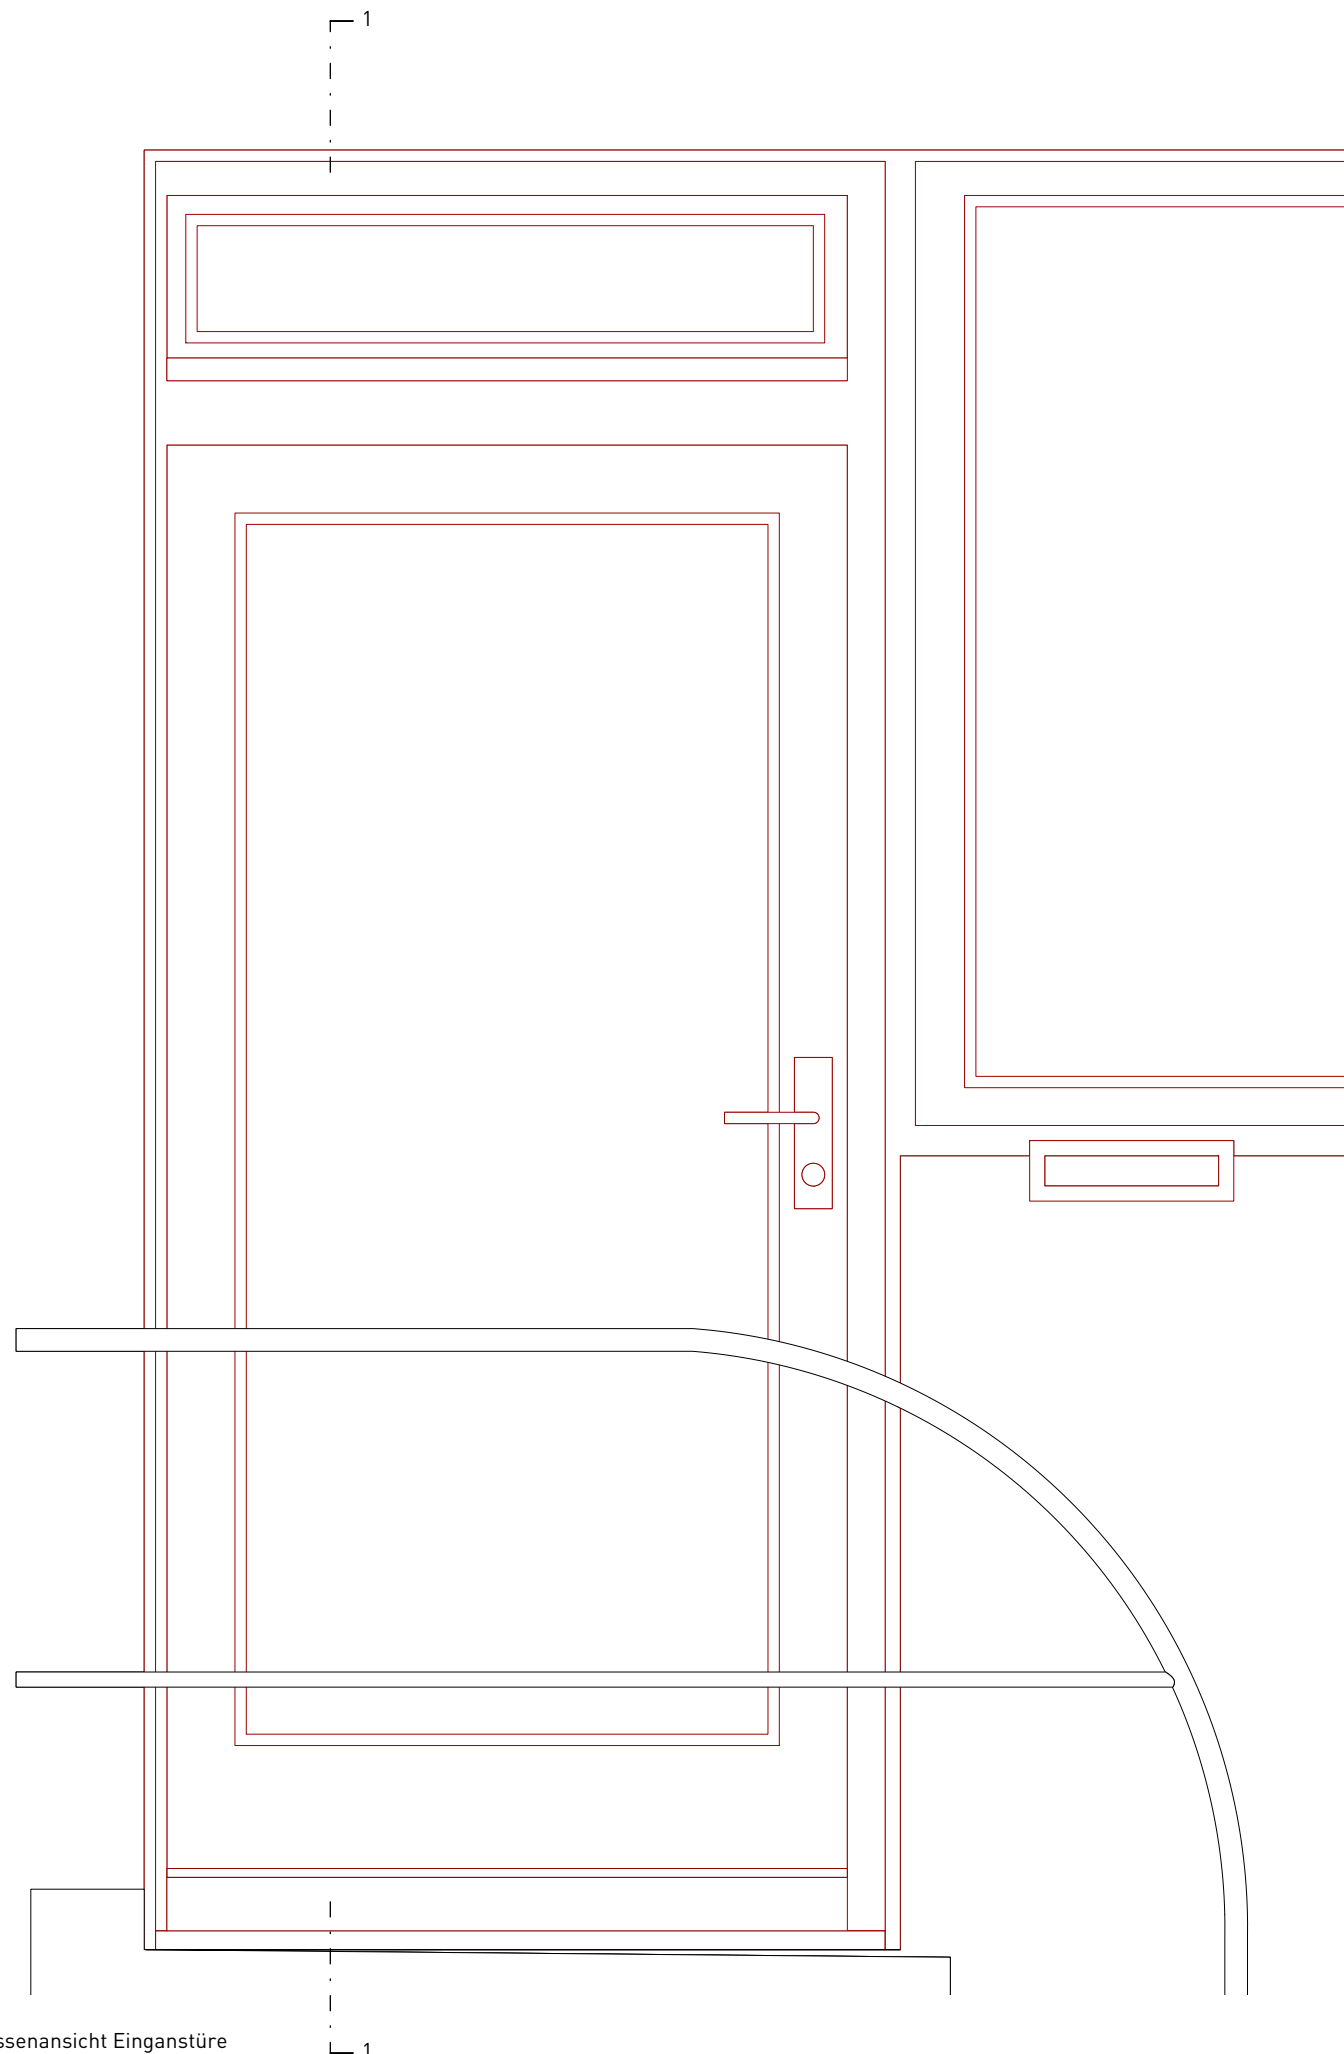
Sanierungsmassnahme MIDI

Vakuumglas

EV-Fenster mit Aufsatzrahmen (Eingangstüre Typ A)

Schnitt 1-1, schematische Darstellung

Bauteil U-Wert 1.3
 Drahtglas + Isolierverglasung U-Wert 1.1

Aussenansicht Einganstüre

- Ersatz Gläser durch Vacuum-Gläser mit U-Wert 0,7 bei den originalen Fenstern
- Ersatz Gläser durch IV-Gläser bei den 80er Fenstern
- Sanierung der bestehenden Holzfenster und Holzauassentüren
- Abbruch Oberlichter und Einbau von neuen Holz-Oberlichter
- Dachaufbauten komplett neu inkl. Spenglerarbeiten und Seilsicherung (Variante Midi, Kies-Dächer)
- Neue Dämmung an den Stirnfassaden
- Versatz Fenster bei den Stirnfassaden
- Ersatz Kunststeinfensterbänke bei den Stirnfassaden
- Längsfassaden neu streichen
- 50% der Kunststeinfensterbänke bei den Längsfassaden ertüchtigen
- Deckendämmung an der Kellerdecke
- Geländer: alte Farbe entfernen und neu streichen
- Sonnenschutz ertüchtigen / ergänzen
- Aussenwandleuchten ergänzen
- Wiederherstellen Umgebung
- Sämtliche Rollläden werden ersetzt
- 15% Kreditreserven

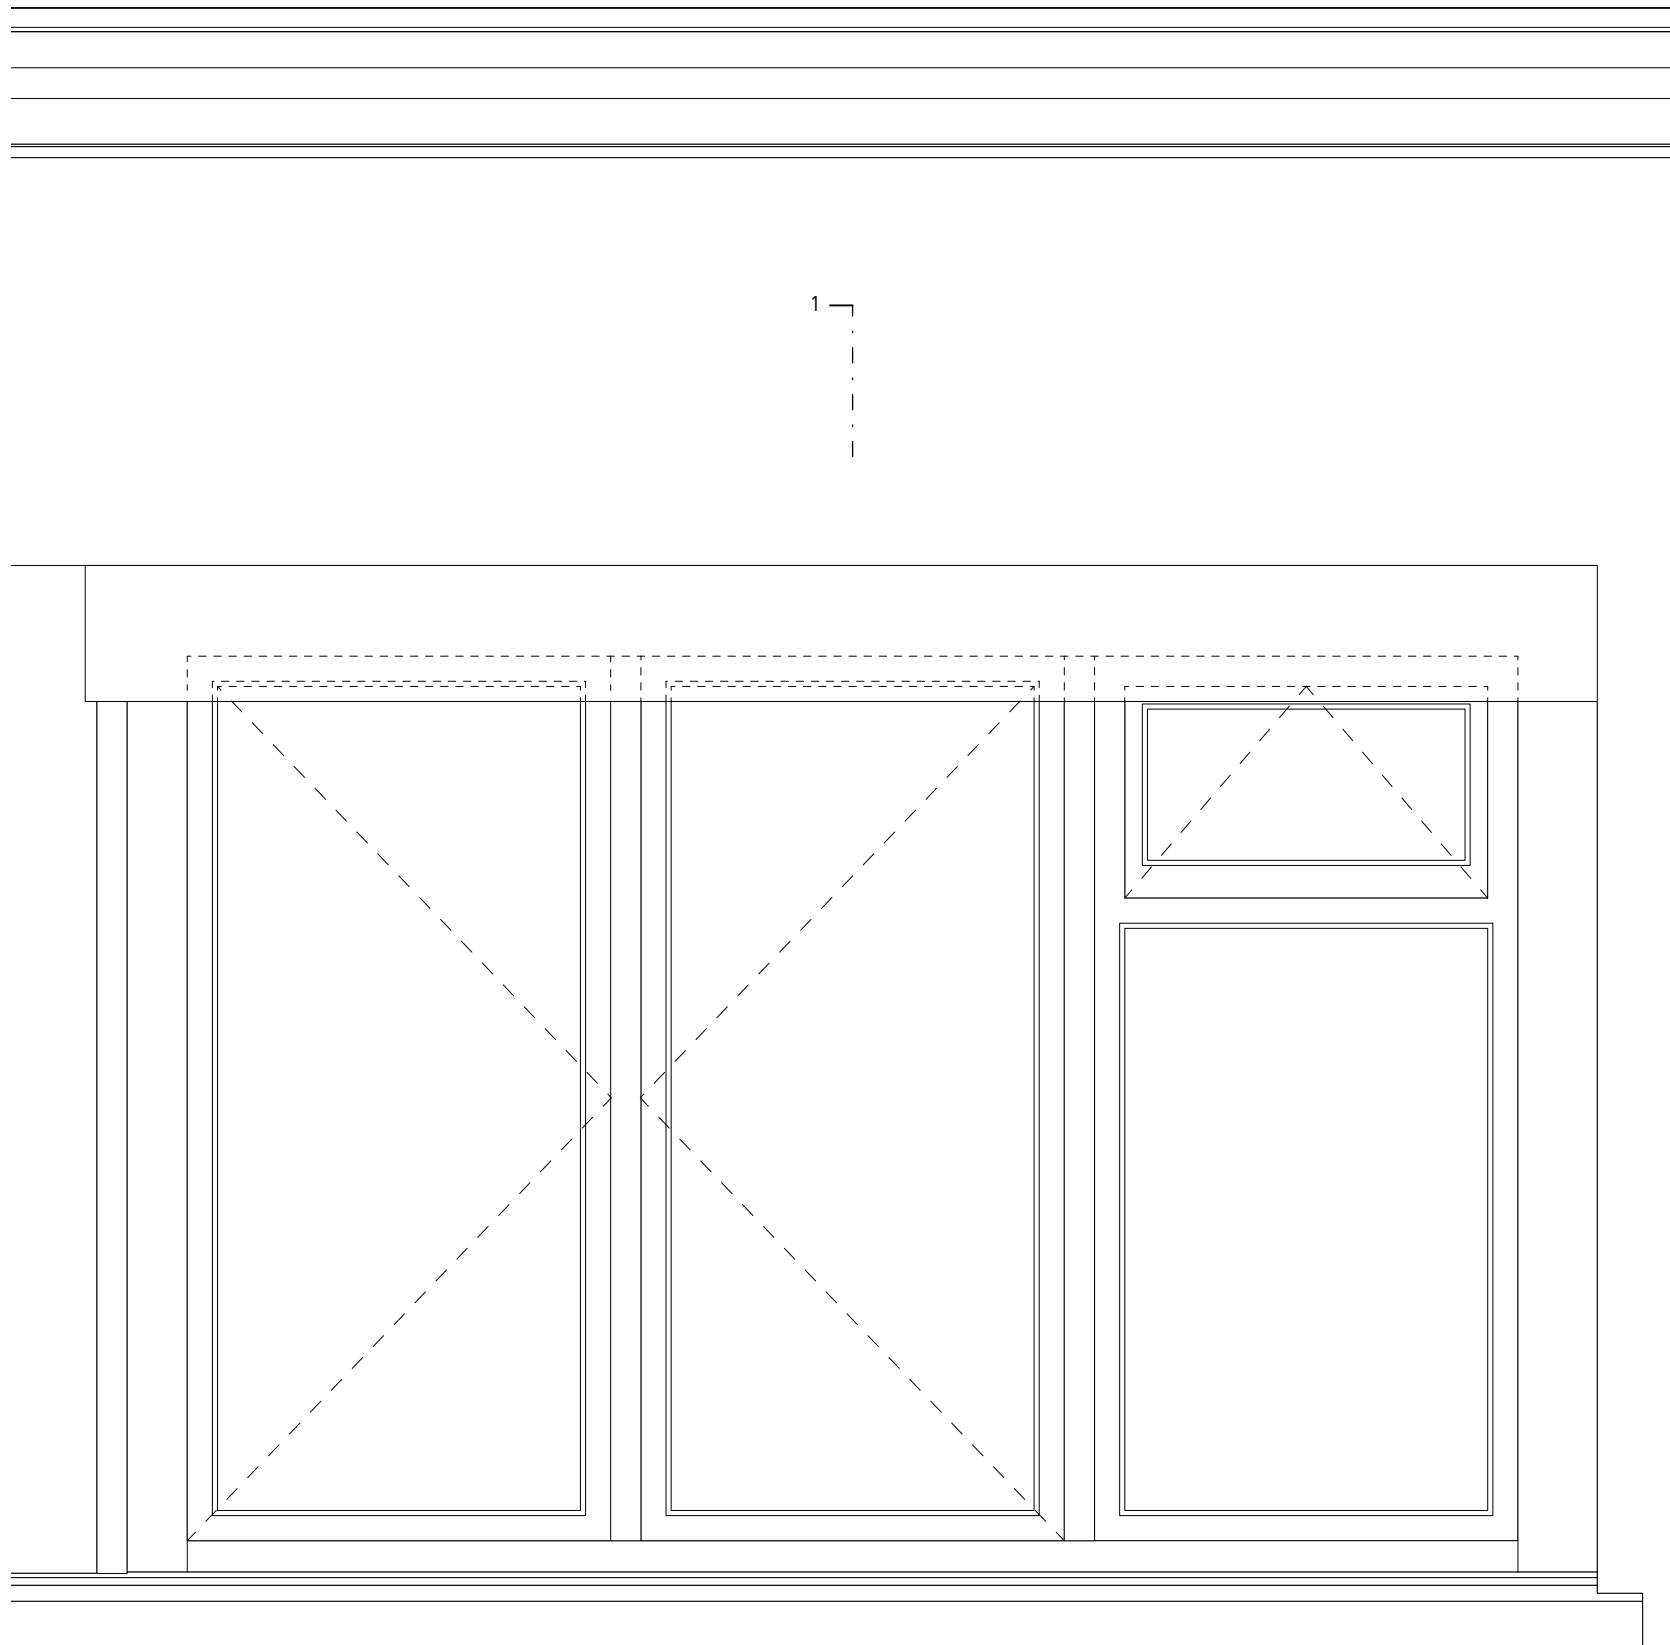
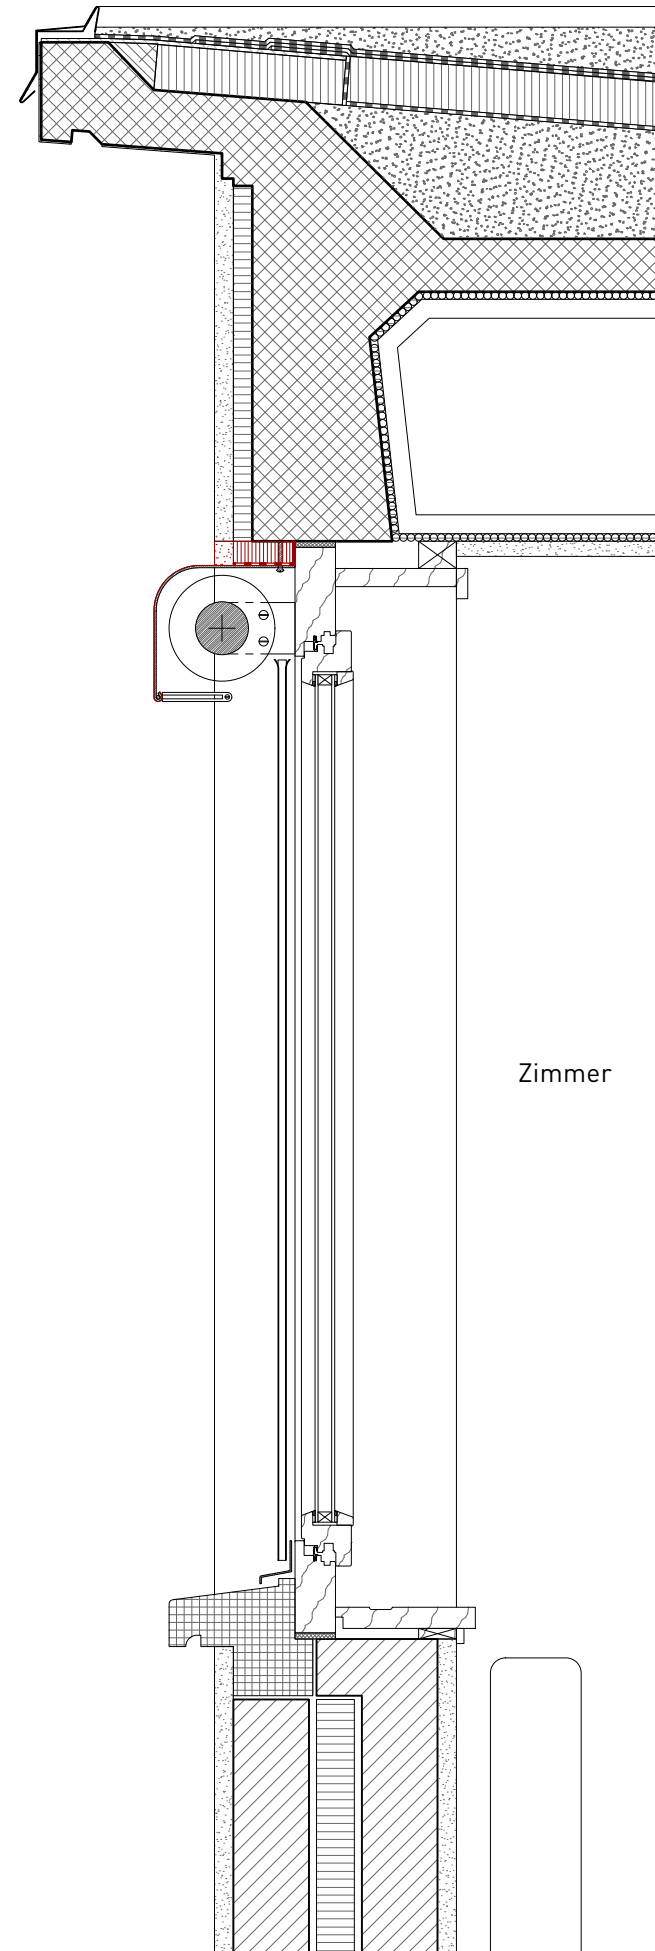
Aussenansicht Ausstellmarkise Nordwestfassade

Schnitt 1-1

Sonnenschutz NW Typ A

Sanierungsmassnahmen MINI

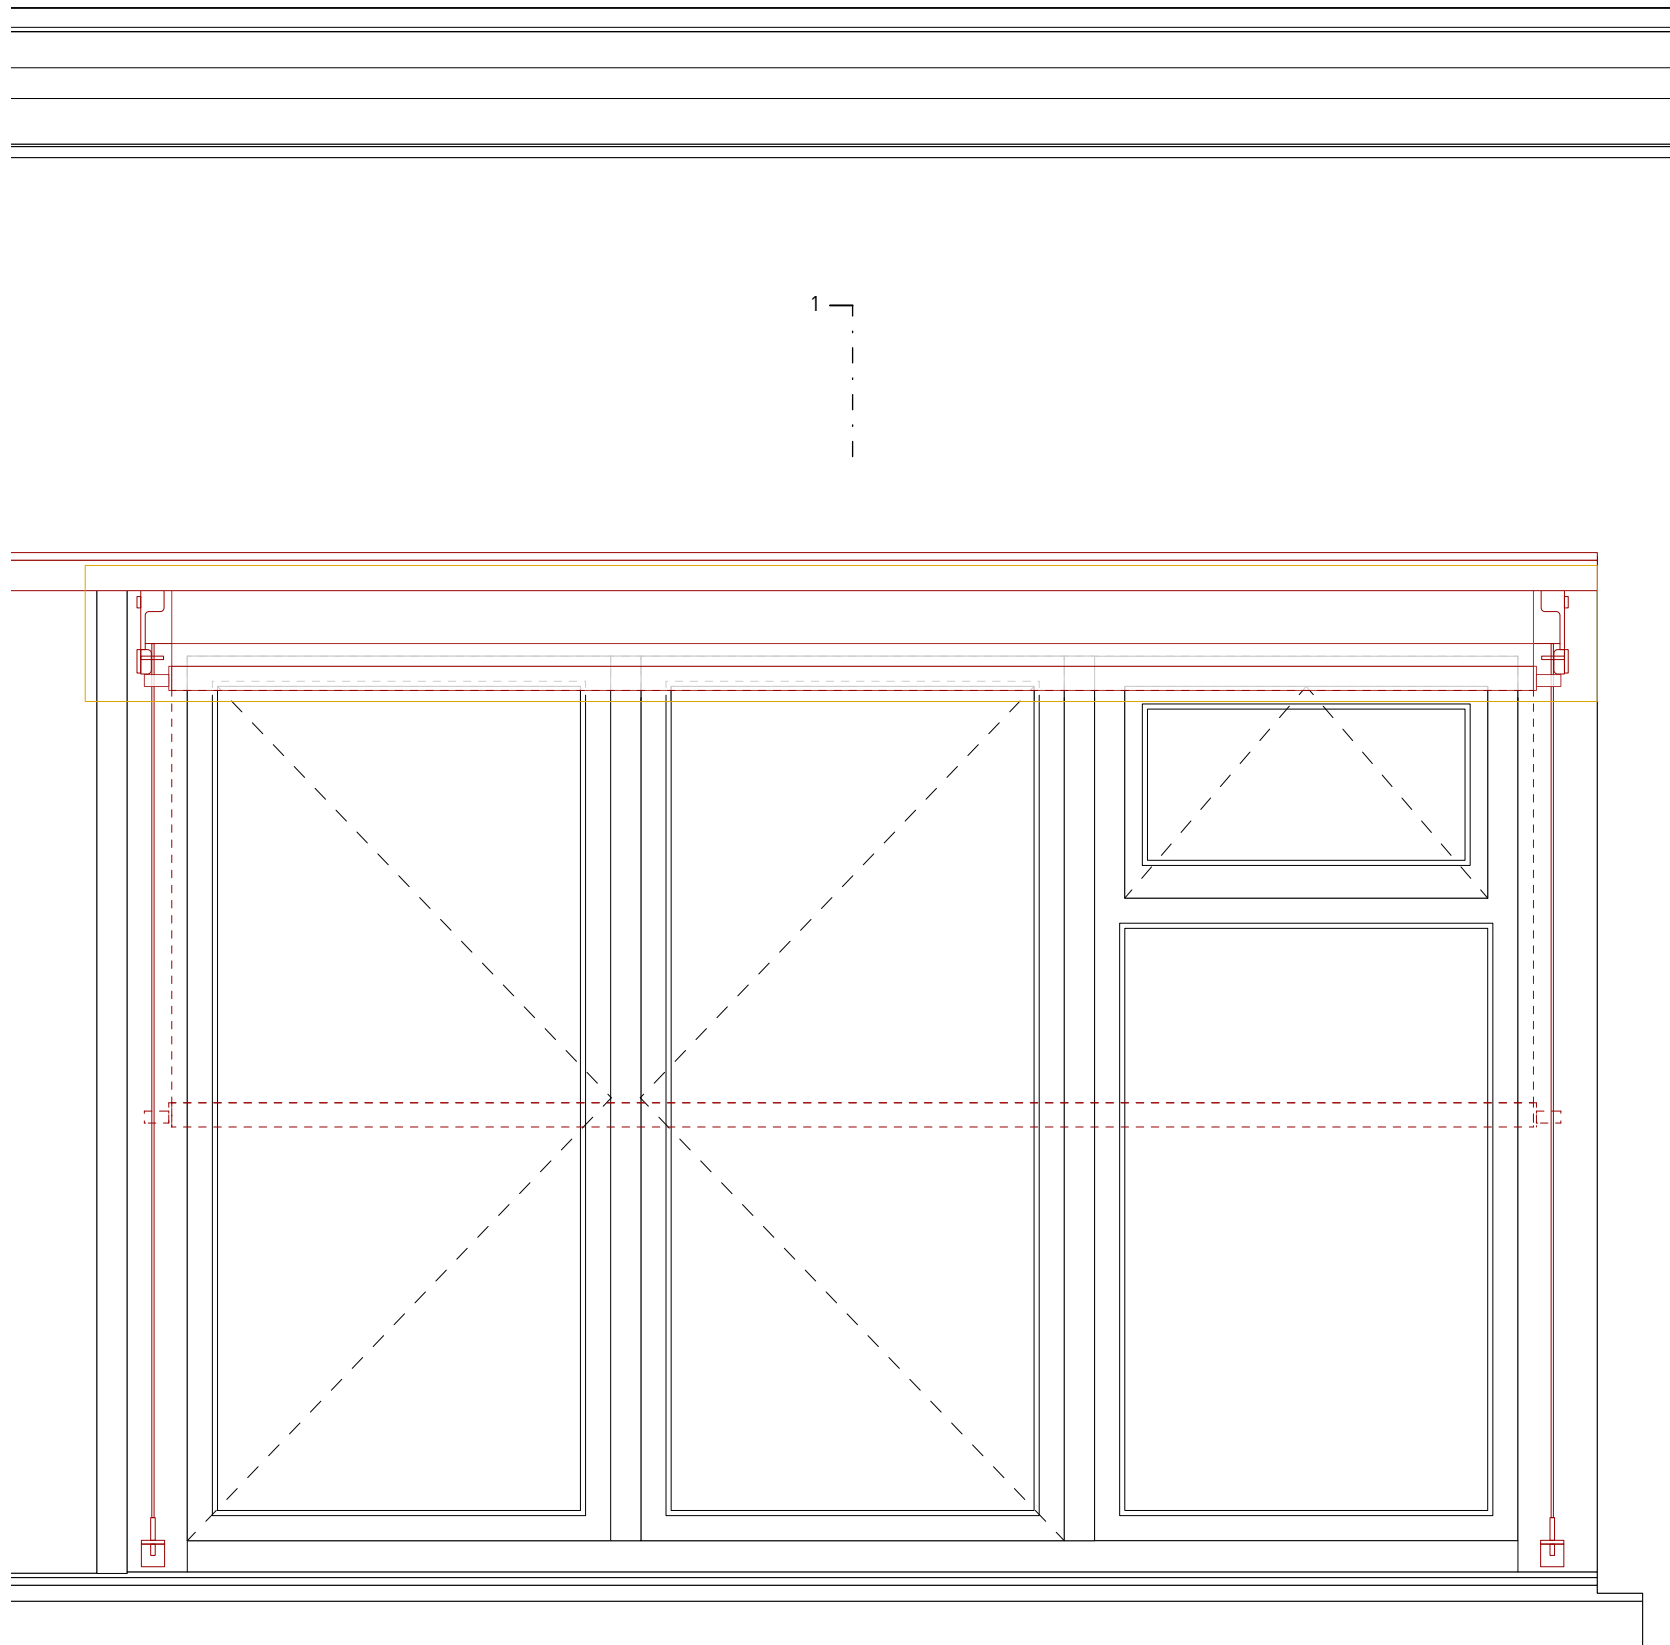
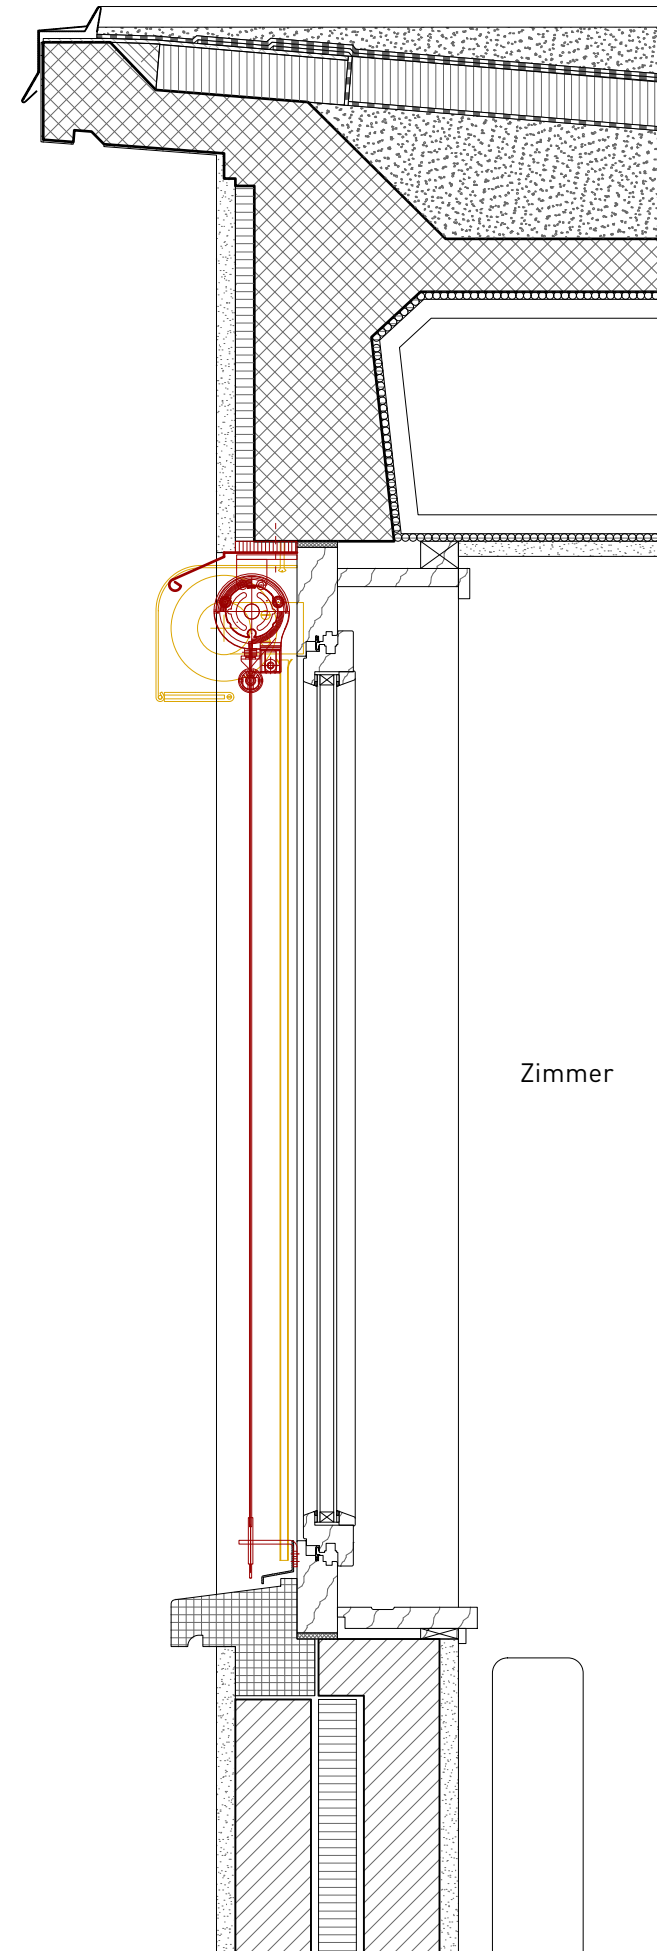
Aussenansicht Ausstellmarkise Nordwestfassade

Schnitt 1-1

Bauteil Sonnenschutz

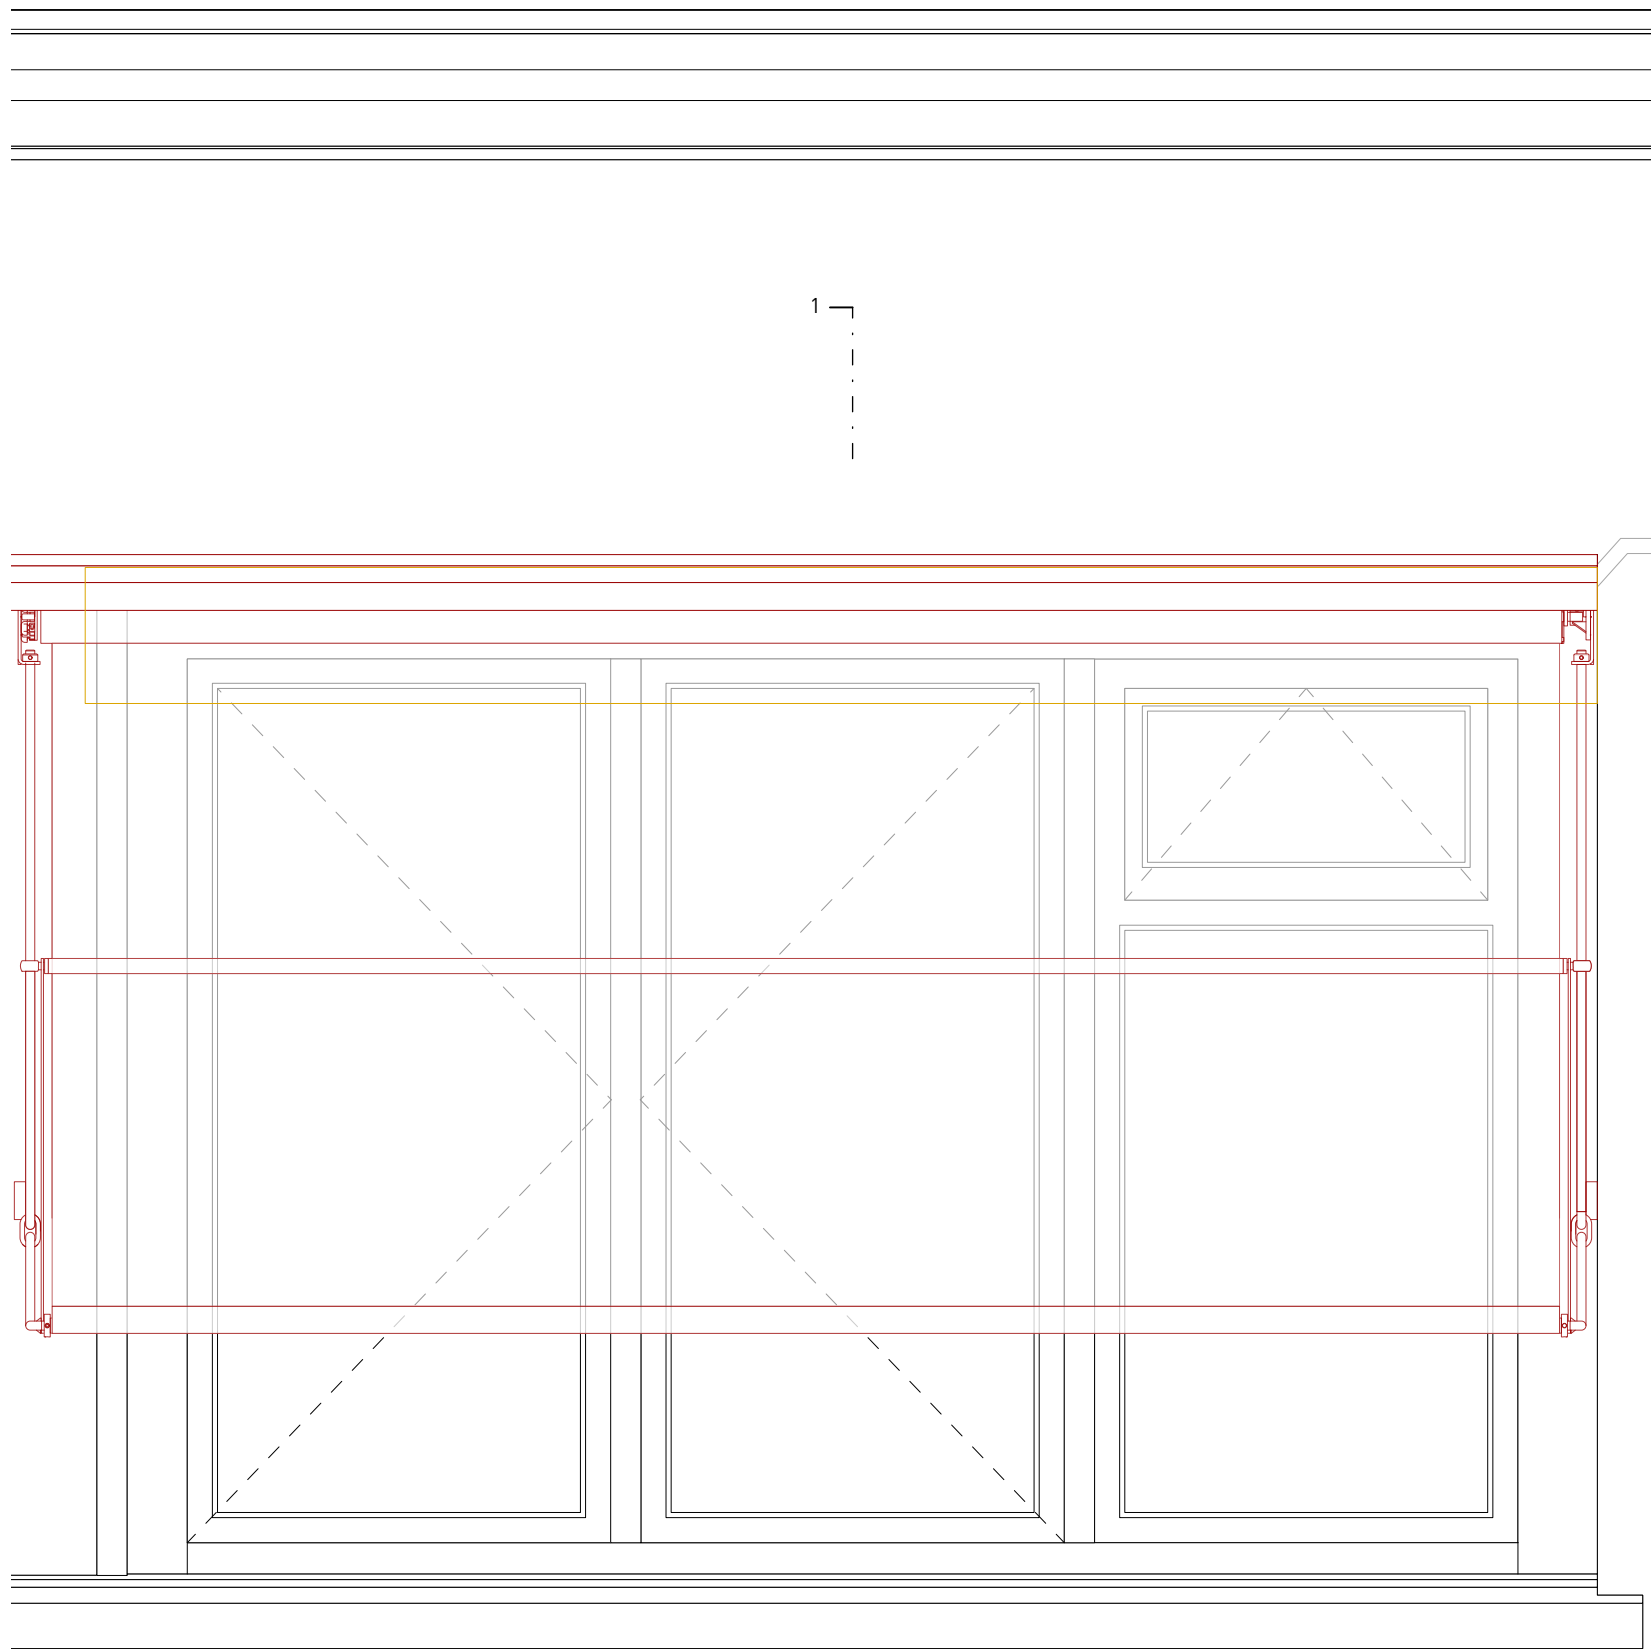
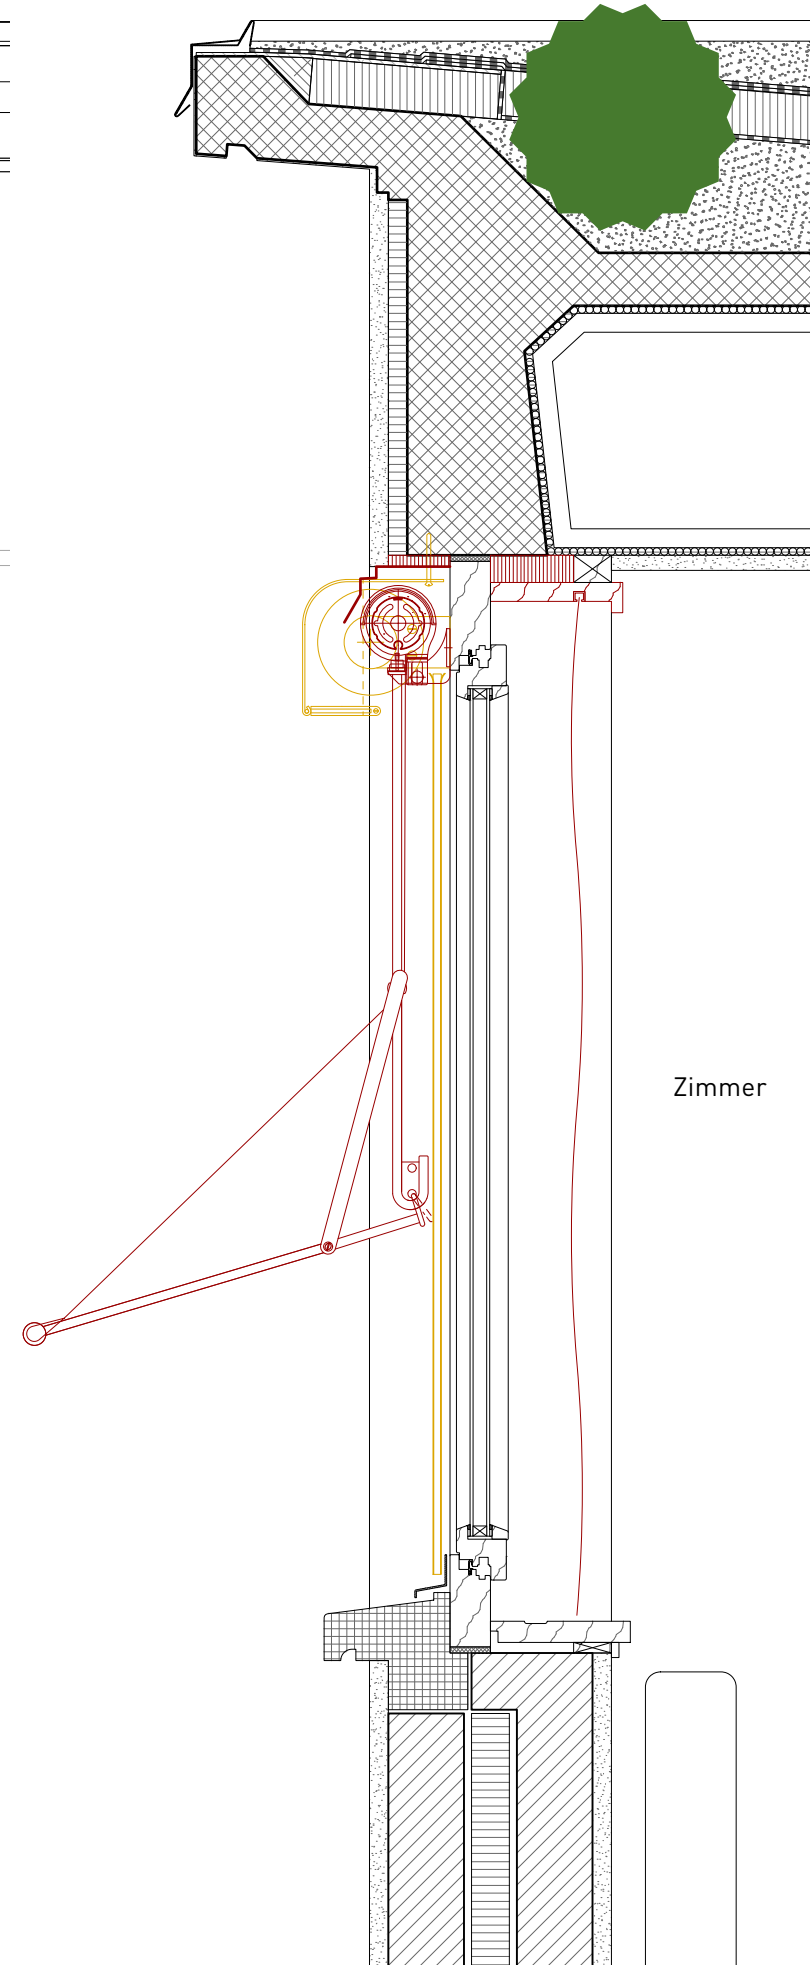
Aussenansicht Ausstellmarkise Nordwestfassade

Schnitt 1-1

Sonnenschutz NW Typ A

Sanierungsmassnahmen MAXI

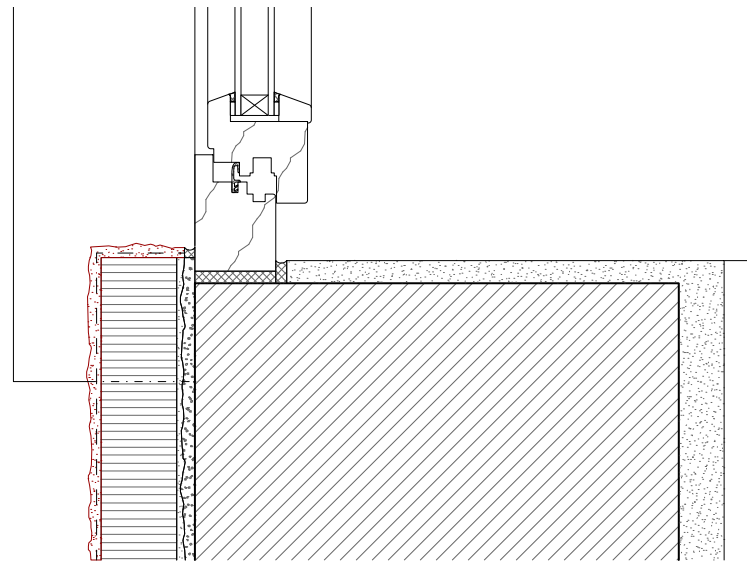
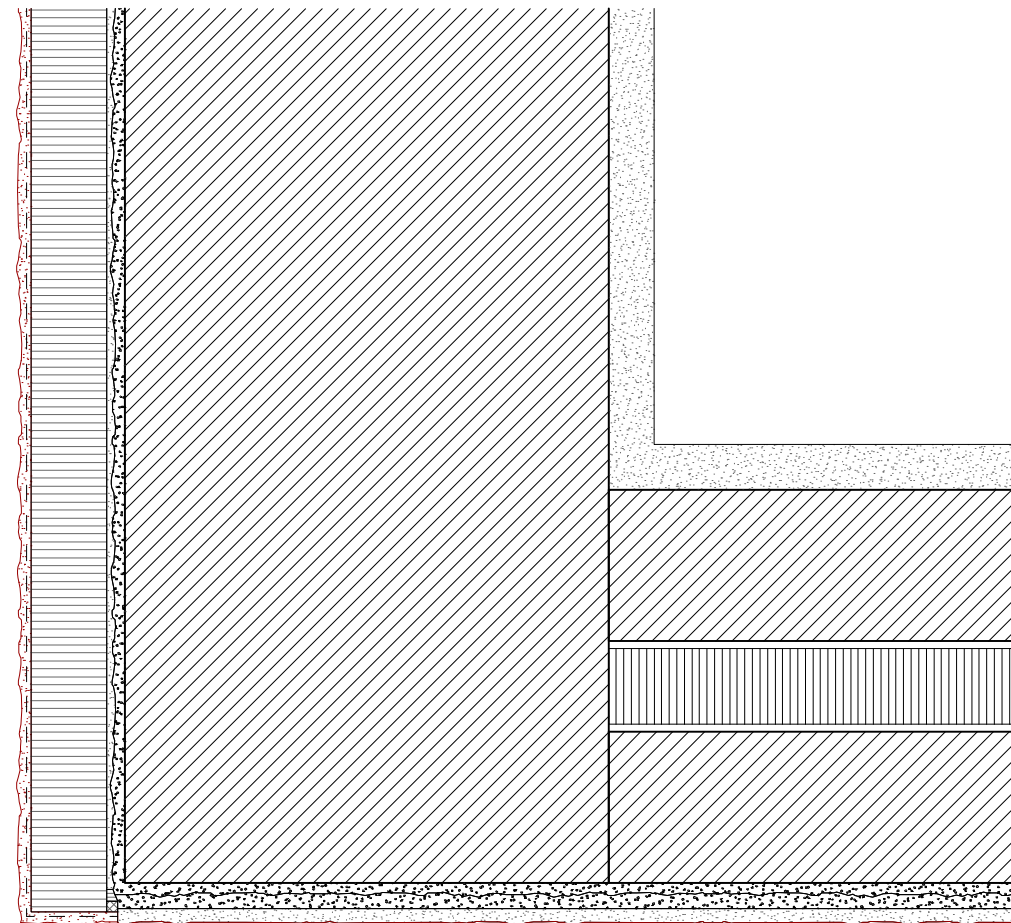
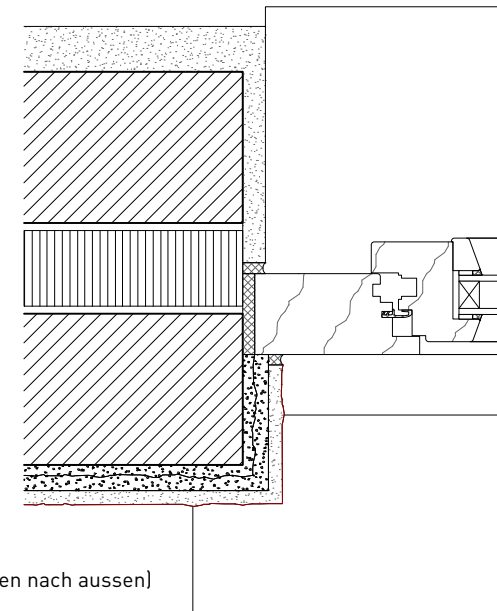
Wandaufbau Stirnseite (von innen nach aussen)
Schmid Häuselmann 2004

Innenzementputz mit Gipsabglättung	30mm
Backsteinmauerwerk bestehend	
Ausgleichsmörtel	
Wärmedämmung, Steinwolle (Flumroc Compact, geklebt und mechanisch fixiert)	50mm
Glasvliesgewebe 2 Lagen eingebettet	
Deckputz mineralisch, Korn 0-2mm analog bestehendem Putz	5-10mm
Kittfuge verdeckt (ohne Dilatation / Schwedenschnitt)	
Anstrich Silikonfarbe (A4, A5, A7), Solsilikatfarbe gebürstet

Stirnfassade Typ A, B, C, D

Sanierungsmassnahmen MINI

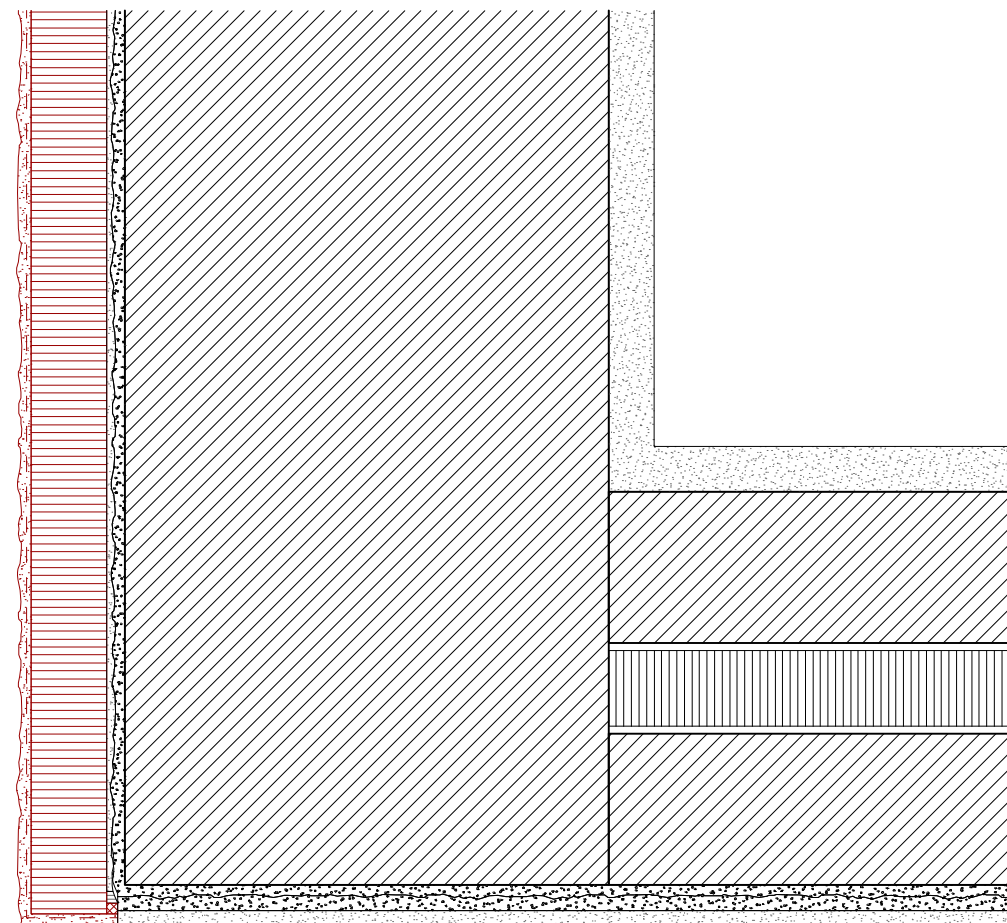
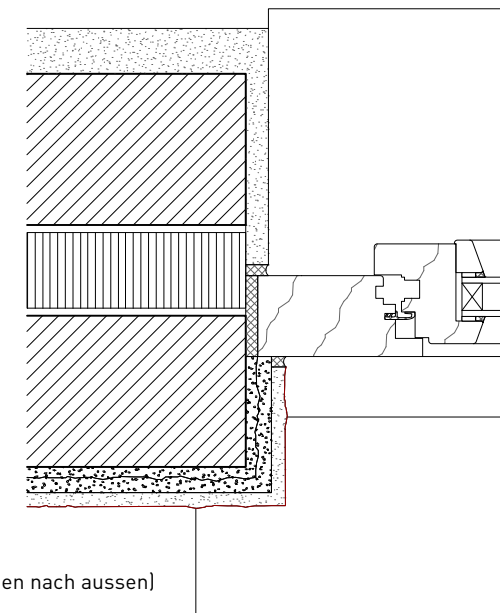
Stirnfassade Typ A, B, C, D

Sanierungsmassnahmen MIDI

- der dicke Putzaufbau ist wahrscheinlich der beste Garant für eine Fassade ohne Algenbildung, dank mineralischer, dampfdiffusionsoffener Materialisierung
- geringe Beeinträchtigung der Bewohnerschaft

Wandaufbau Stirnseite (von innen nach aussen)

Innenzementputz mit Gipsabglättung	30mm
Backsteinmauerwerk bestehend	
Ausgleichsmörtel	
Wärmedämmung, Steinwolle	50mm
Glasvliesgewebe 2 Lagen eingebettet	
Deckputz mineralisch,	
Korn analog bestehendem Putz	10mm
Kittfuge verdeckt (ohne Dilatation / Schwedenschnitt)	
2-facher Anstrich Solsilikatfarbe gebürstet

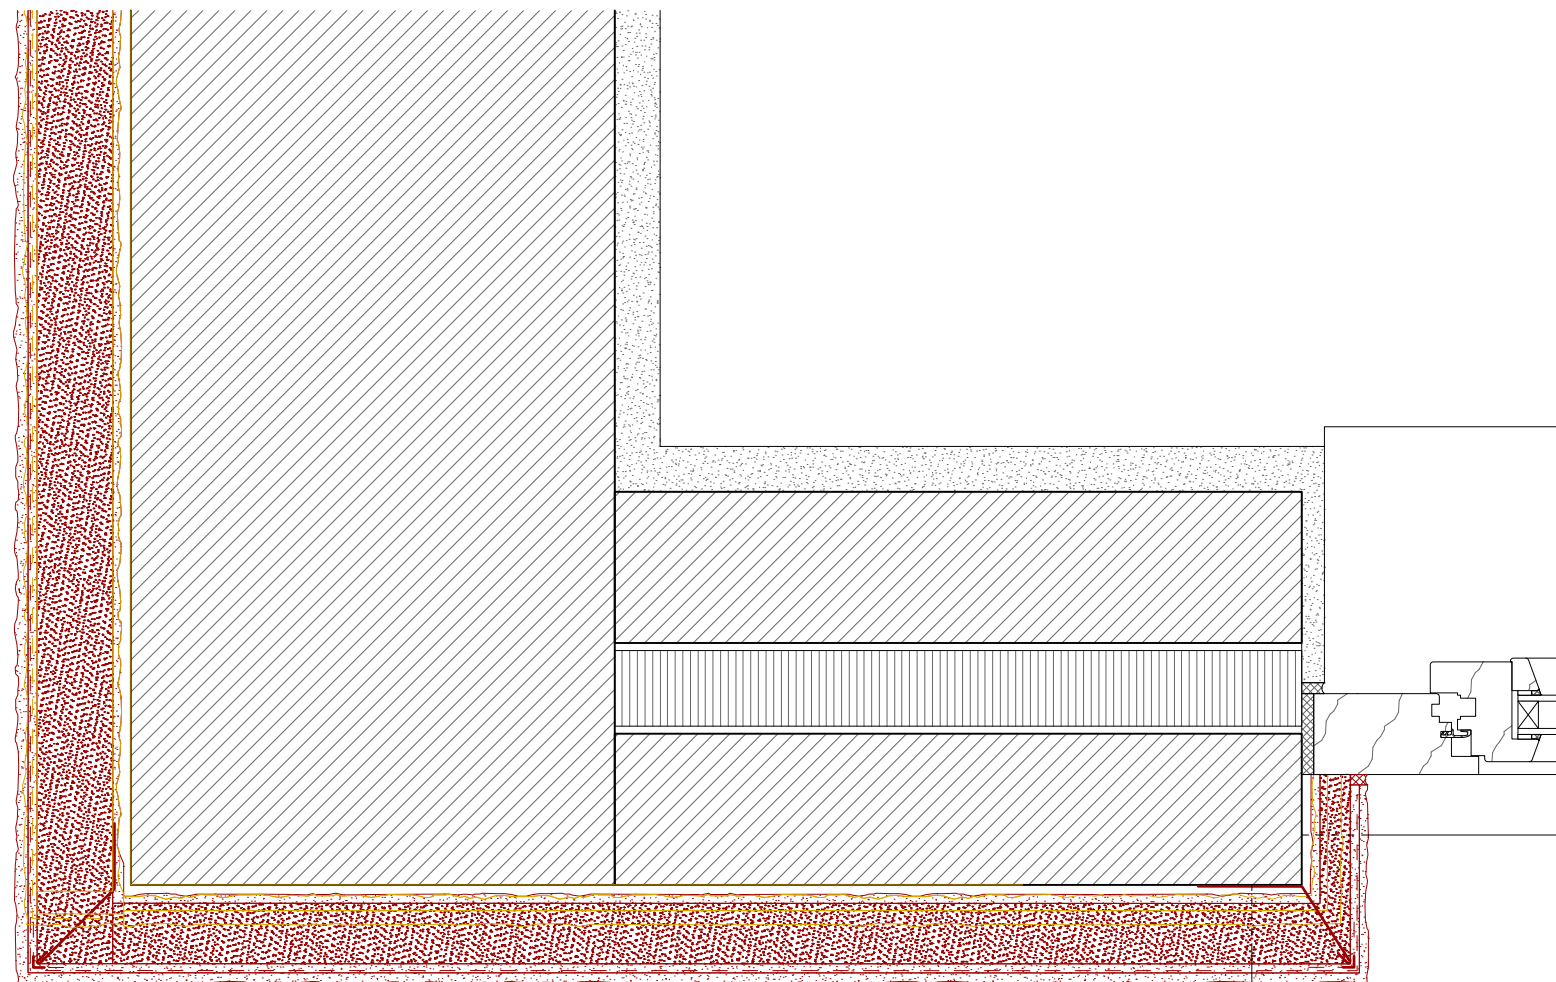
Stirnfassade Typ A, B, C, D

- einheitliche Lösung für die gesamte Siedlung
- grosse Eindringtiefe und höhere Belastung für die Bewohnerschaft (Abtragen Grundputz)
- Energiekosteneinsparungen möglich (Einbezug der Längsfassaden)
- evtl. Aufhebung der Dilatationsfugen möglich

Wandaufbau Stirnseite (von innen nach aussen)

Innenzementputz mit Gipsabglättung	30mm
Backsteinmauerwerk bestehend	
Ausgleichsschicht / Haftbrücke	
Dämmputz (optional mit Aerogel)	50mm
Putzaufbau Dickbett Kalkputz	
Netzeinbettung,	
Grundputz und Deckputz	15mm
2-facher Anstrich Kalkfarbe
