**Vorprojekt
Instandstellung Gebäudehülle
Werkbundsiedlung Neubühl**

Stand 23.05.2025

GFA Gruppe für Architektur GmbH

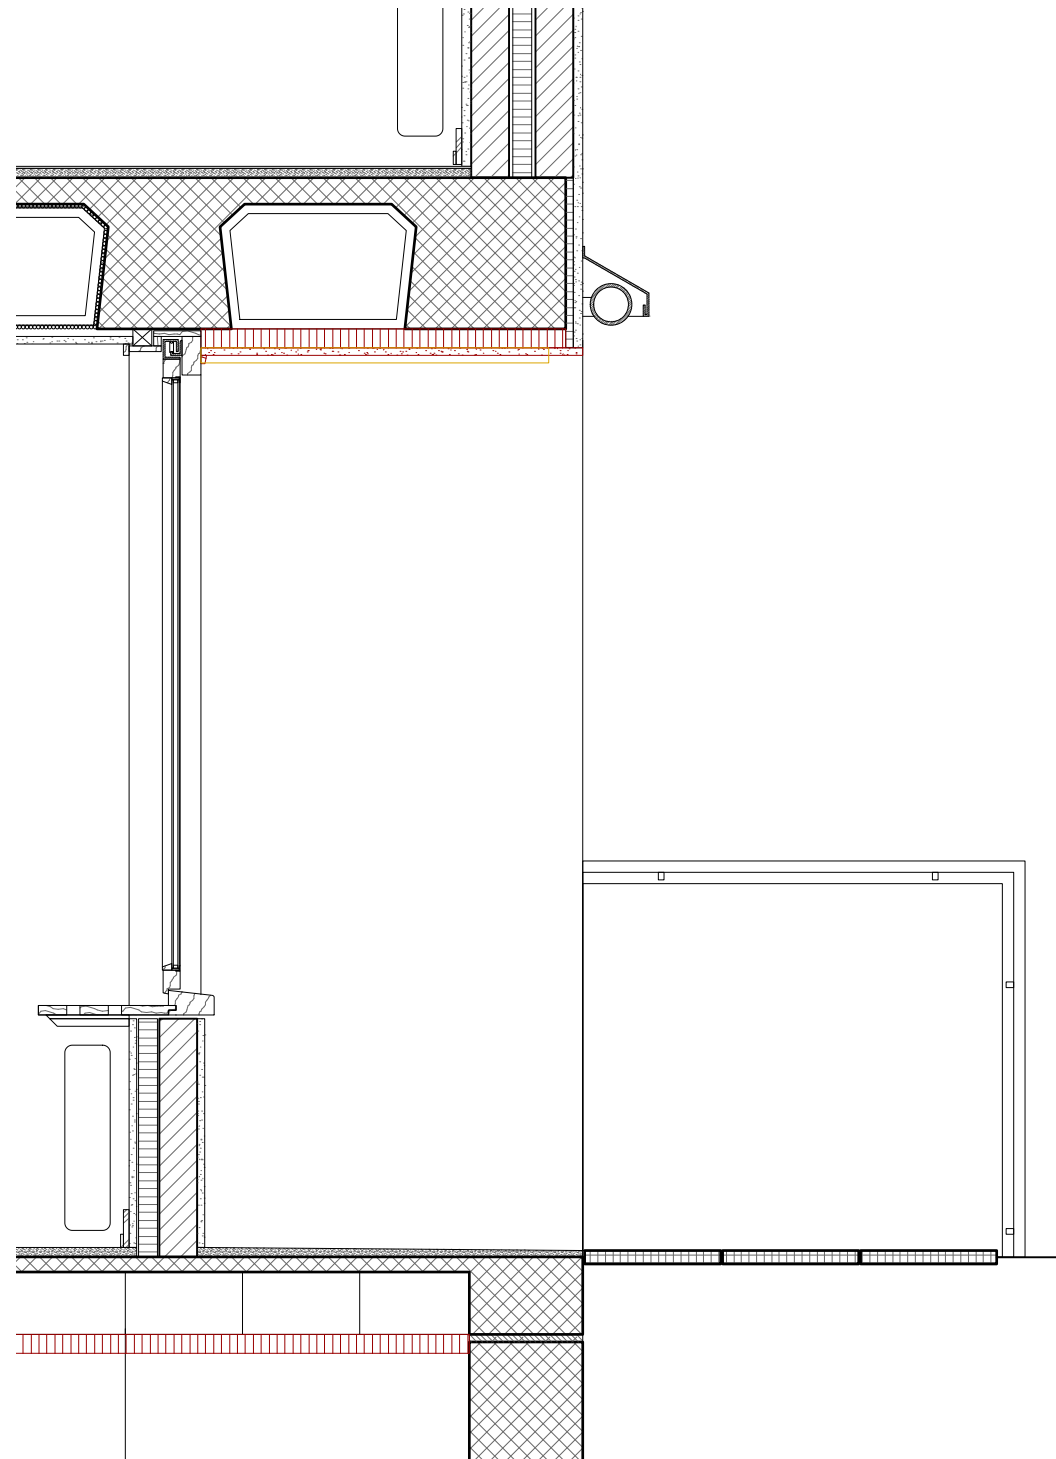
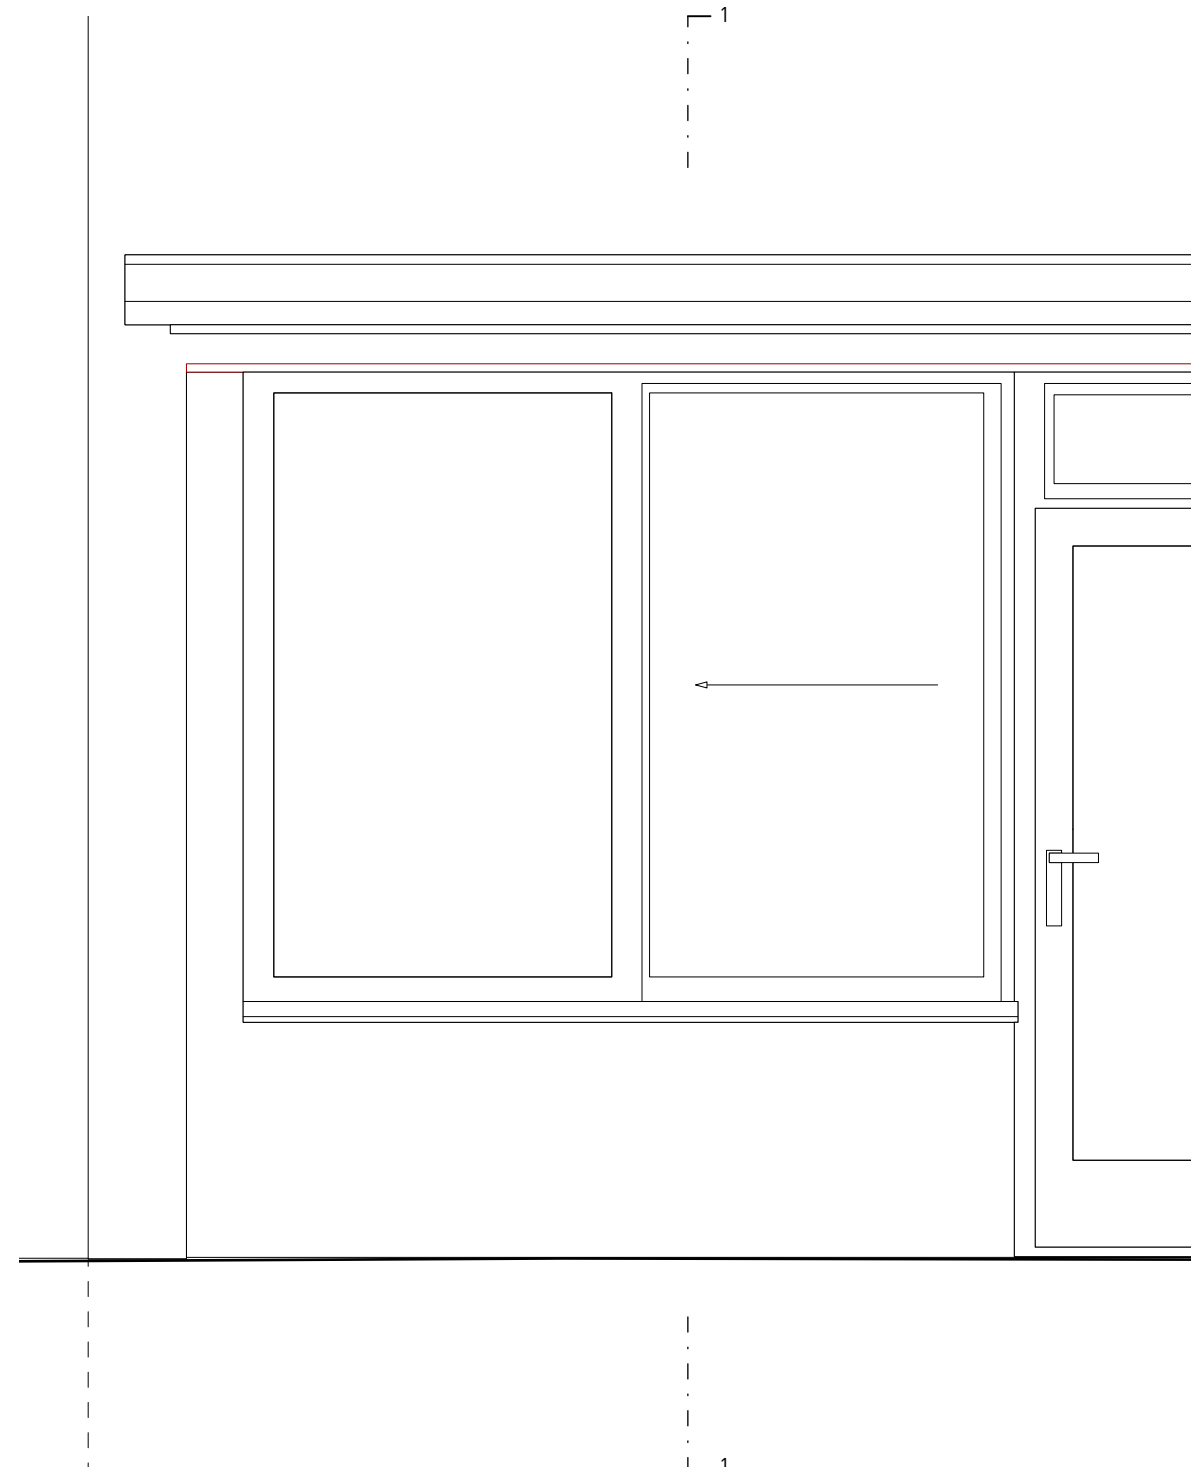
Schnitt 1-1

Gartensitzplatz Südost

Terrasse Typ N2

Sanierungsmassnahmen VP

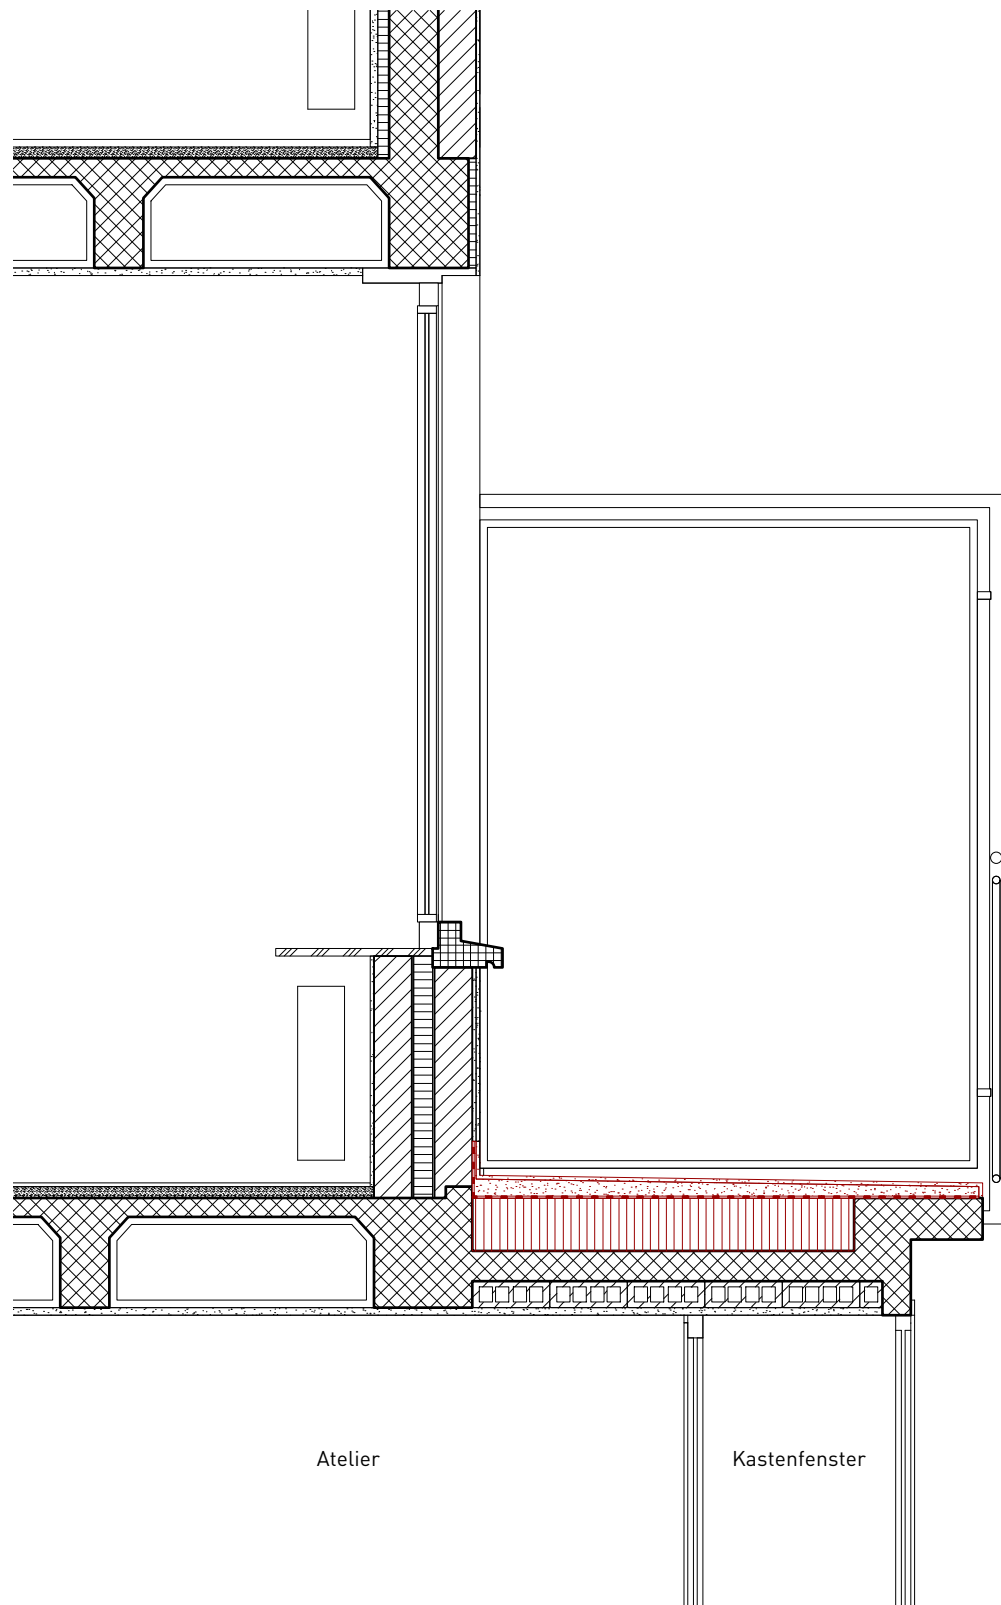
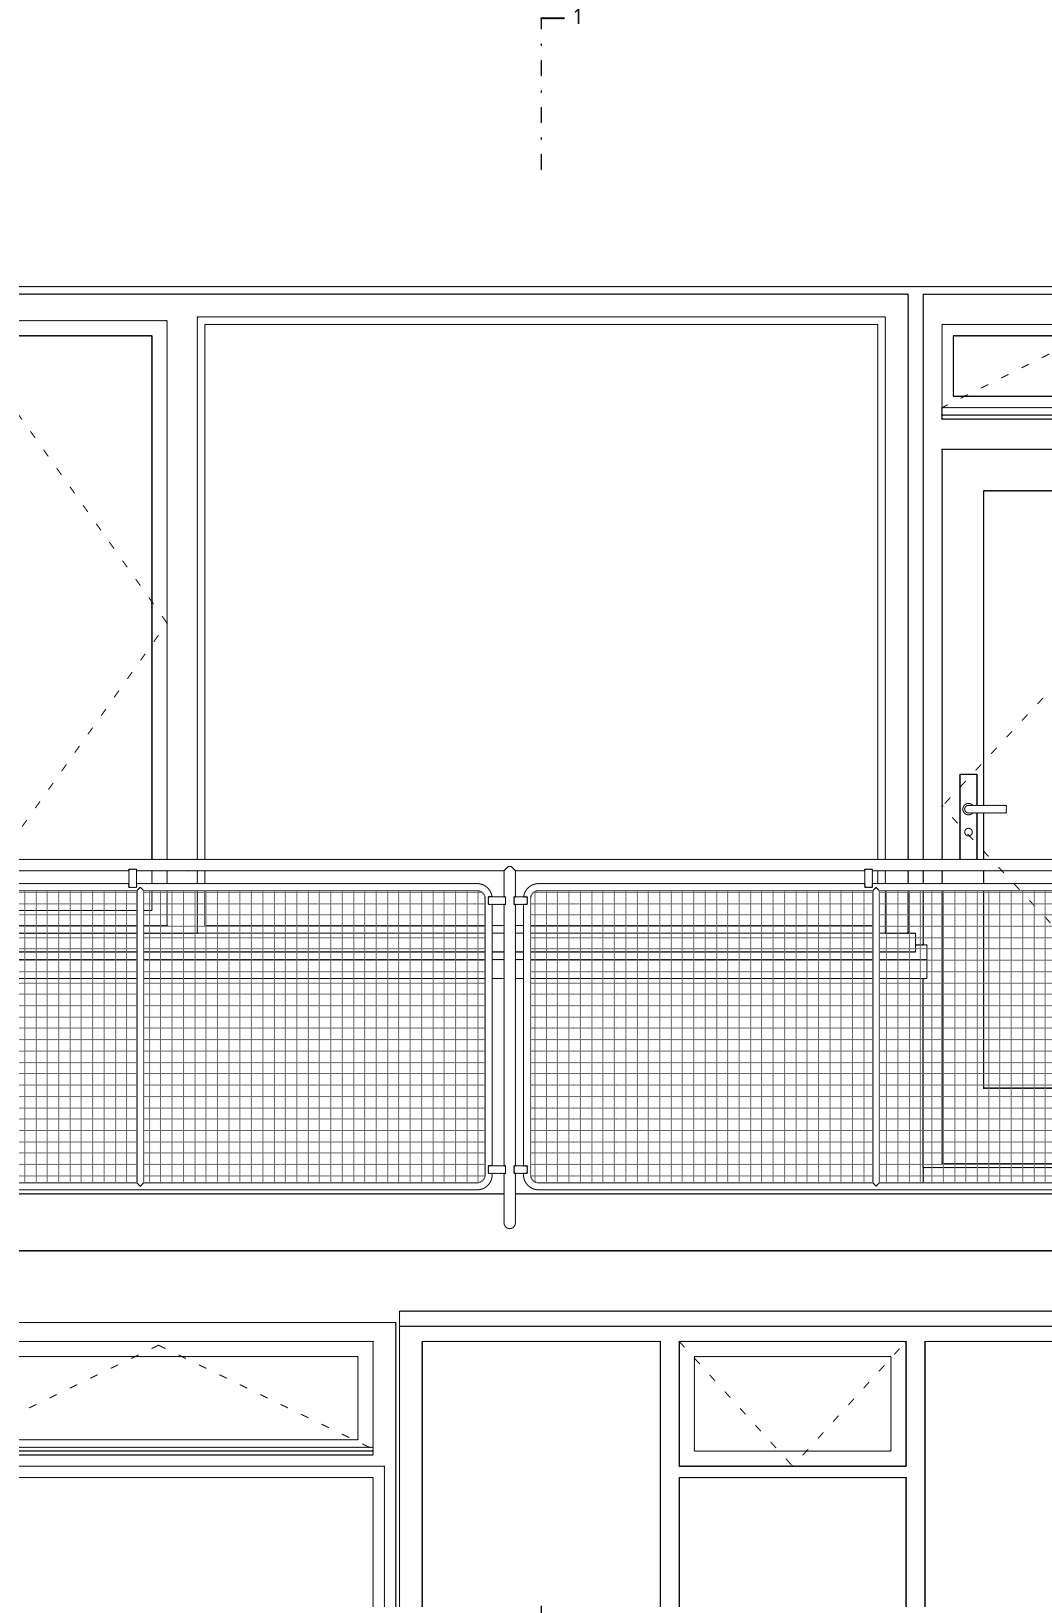
Schnitt 1-1

Aussenansicht Terrasse

Balkon Süd Typ LM

Sanierungsmassnahmen VP

- Sonnenschutz (Fallarm-/ Gelenkarmmarkise)
- Ersatz nicht bauzeitlicher Markisen
 - Ertüchtigung Mechanik, Stoffersatz (bauzeitl. Markise)

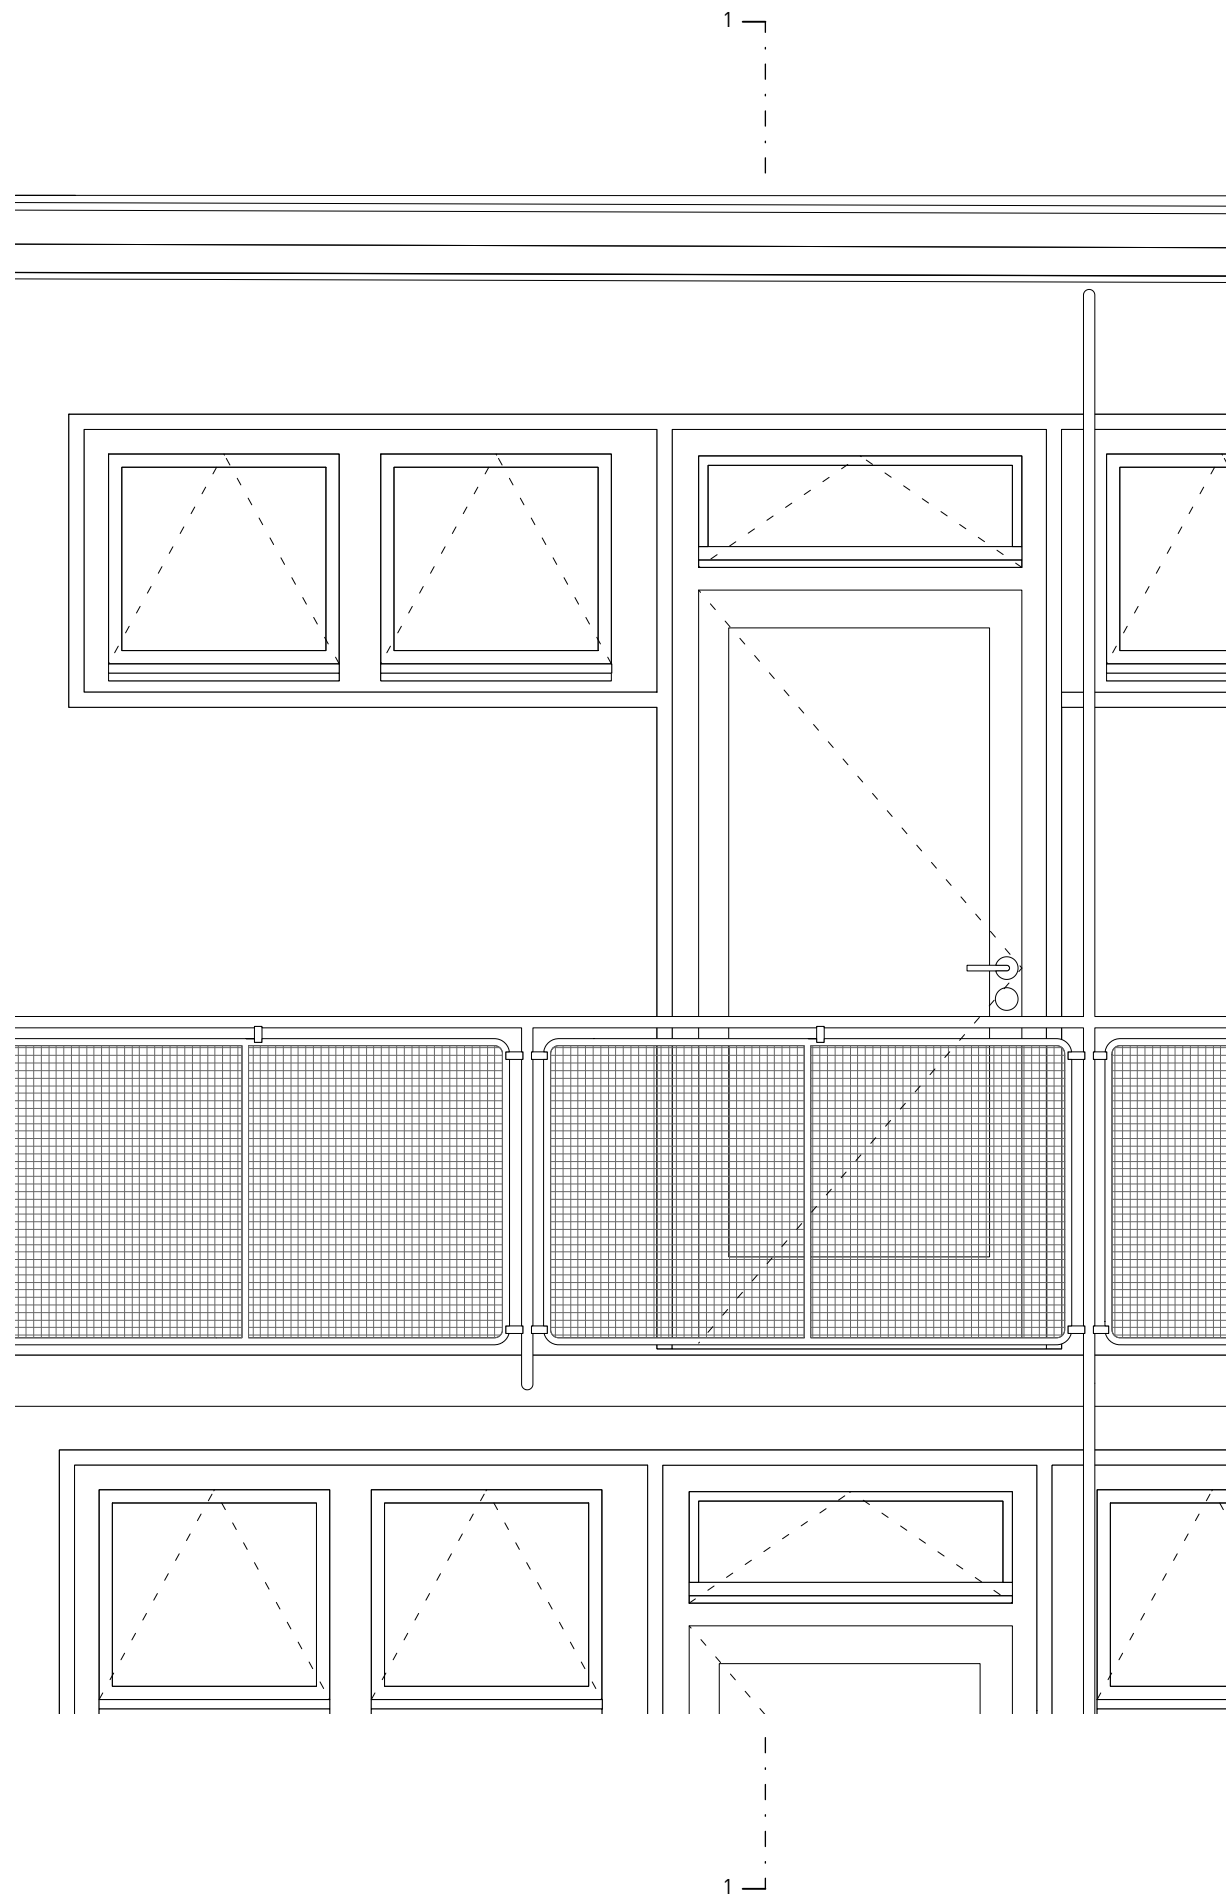
Aussenansicht Laubengang

Bauteil Laubengang

Laubengang Nord Typ PQ
