**Vorprojekt - Vertiefung
Instandstellung Gebäudehülle
Werkbundsiedlung Neubühl**

Stand 04.11.2025

GFA Gruppe für Architektur GmbH

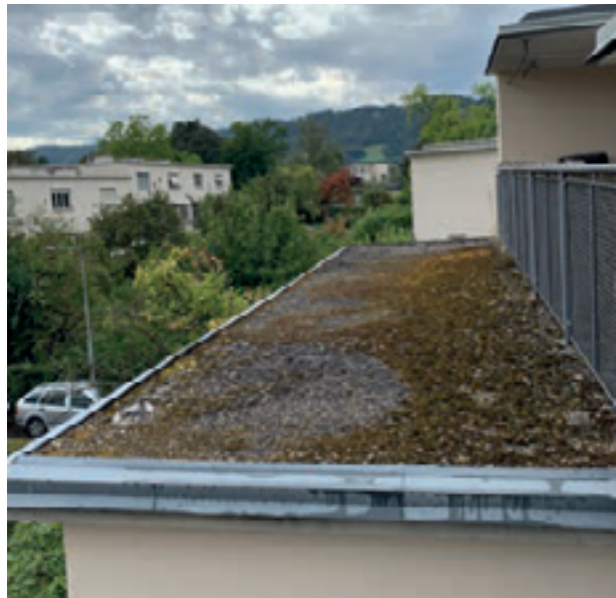
- fehlende Sekuranten für regelmässigen Unterhalt
- teilweise stark vermoost/ Pflanzenbewuchs/ beeinträchtigte Dachwassereinläufe
- Abdichtung in gutem Zustand (letzte Sanierung 2002 / 2010)
- bescheidene Wärmedämmeigenschaften vorhandener Dämmungen
- Restlebensdauer 15 Jahre (Stand 2023)

OB43: Rundkies mit Bewuchs

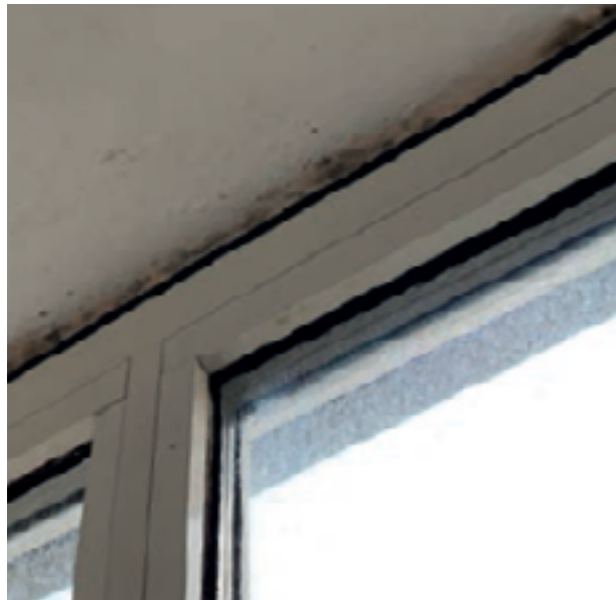
- bauphysikalische Schwachstelle; Bildung von Kondensat und Schimmel
- erste Sanierungsmassnahmen durch ARCOOP in den 80er Jahren:
 - Vordach abgeschnitten
 - 4cm Wärmedämmung
 - Blecheindeckung Dach + innen liegende Korkdämmung 5cm
 - Metallfenster
- Zwischen 2002 und 2010 wurde Aussenwärmedämmung ersetzt, die Schimmelproblematik jedoch nicht gelöst
- seit ca. 2020 Calsitherm-Platten im Innern: Oberflächentemperatur wird erhöht; bisher keine Schimmelbildung

OB28: Schimmel

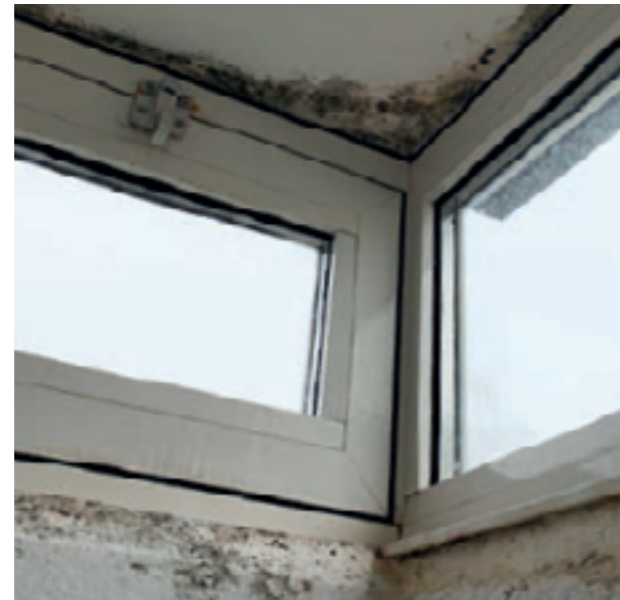
OB28: Oblicht Bad

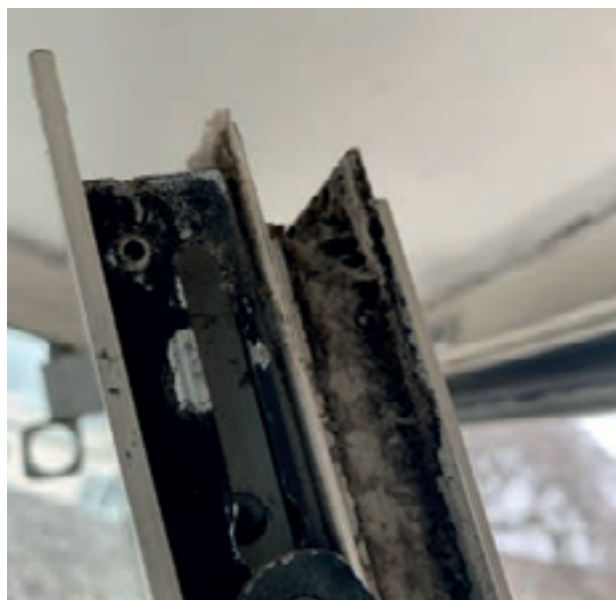
OB41: Kippflügel

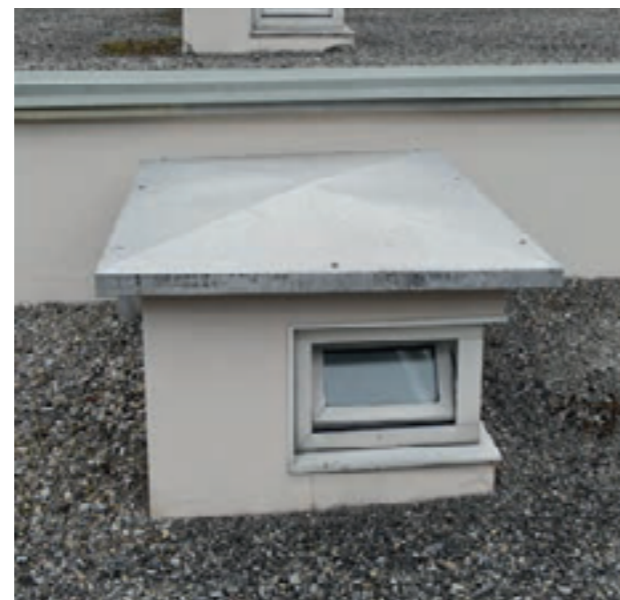
WB49: Oblicht mit Blechdach

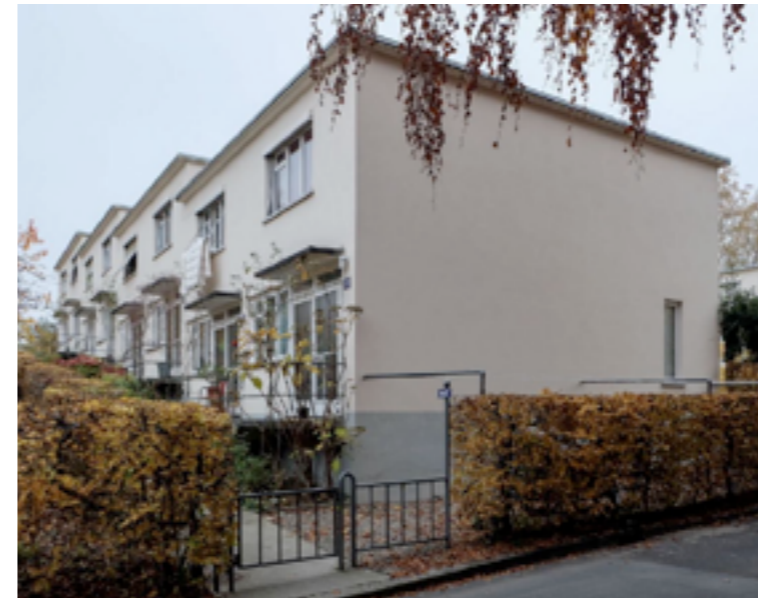
Stirnfassade ca. 2012, Westbühlstrasse 43-57 (Typ D19), Quelle: www.architecture.eu

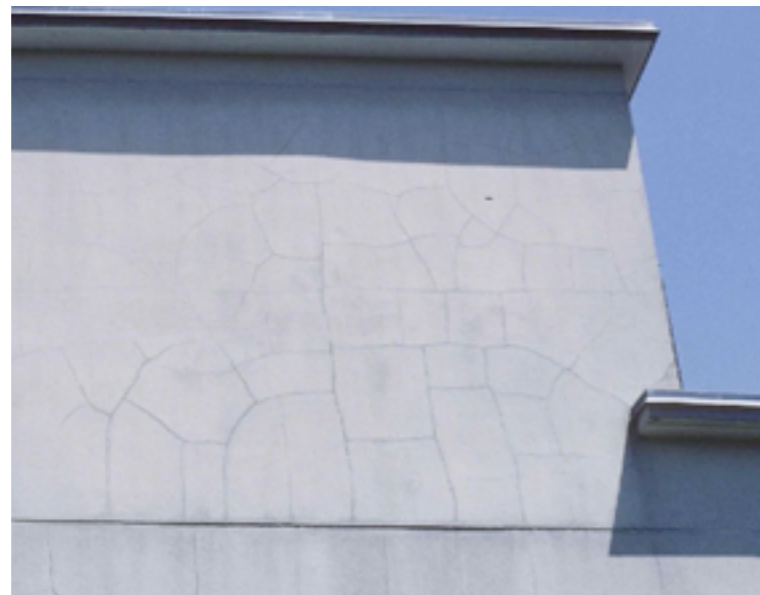
Stirnfassade Ostbühlstrasse 39, 2002, Mörsch Geoerg, Quelle: <https://ba.e-pics.ethz.ch/>

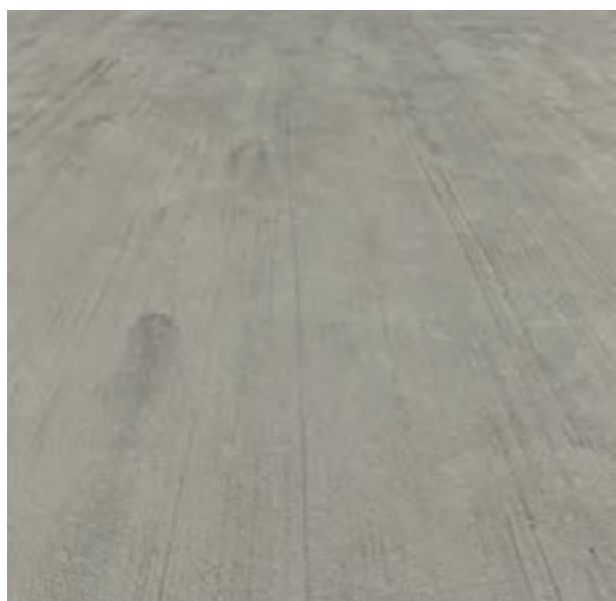
WB50: Verfärbungen

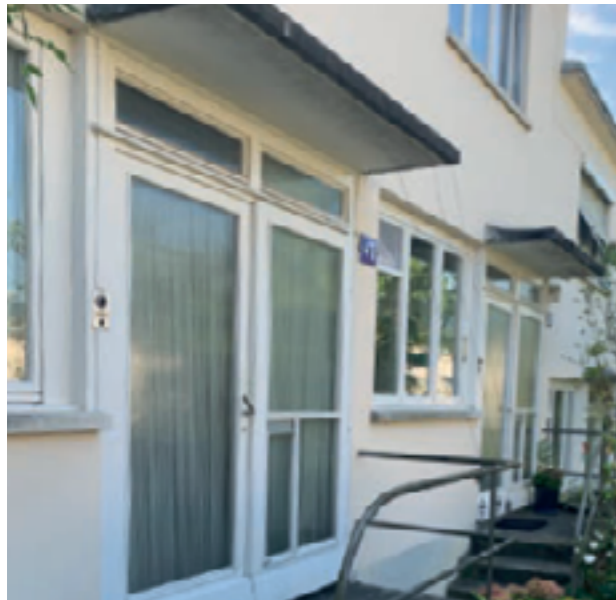
WB47: Hauseingang

- bauzeitliche, massive Holztüren (mit Beistoss bei Typ B, C, D)
- viele Drahtgläser noch original
- 1980er: zusätzliche, aufgesetzte Verglasung mit aufgeschraubten Aluminiumprofil im Innenbereich
- Türen teilweise leicht verzogen
- bauzeitliche Drahtgläser oft gesprungen, dadurch dort Schimmel im Zwischenraum
- Holz im Bereich der Türschwelle in vielen Fällen morsch
- äussere Kittfugen oft spröde
- Eingangsfronten werden bisher bei Mieterwechsel instand gestellt

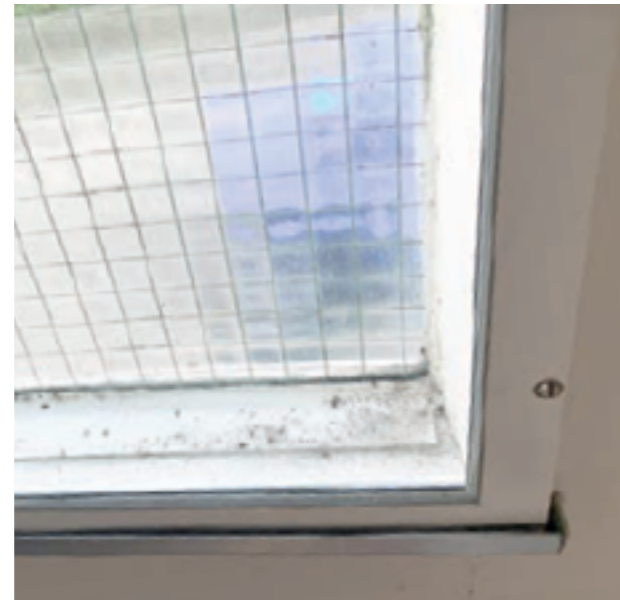
OB32: Aufgesetzte Verglasung Innen

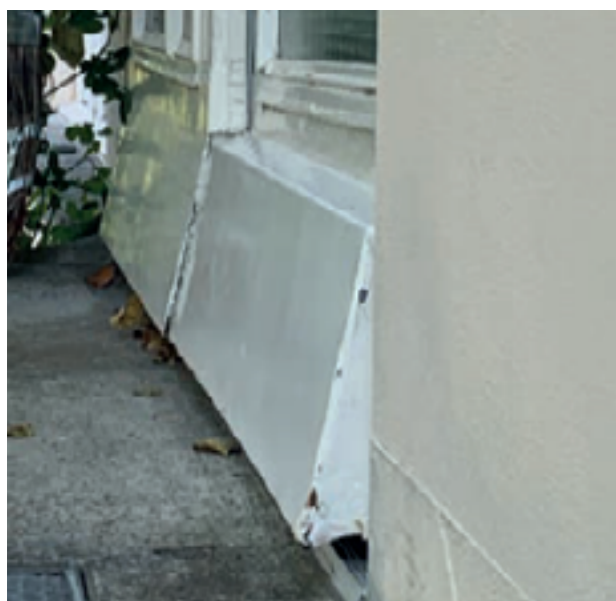
OB34: Sockelblech

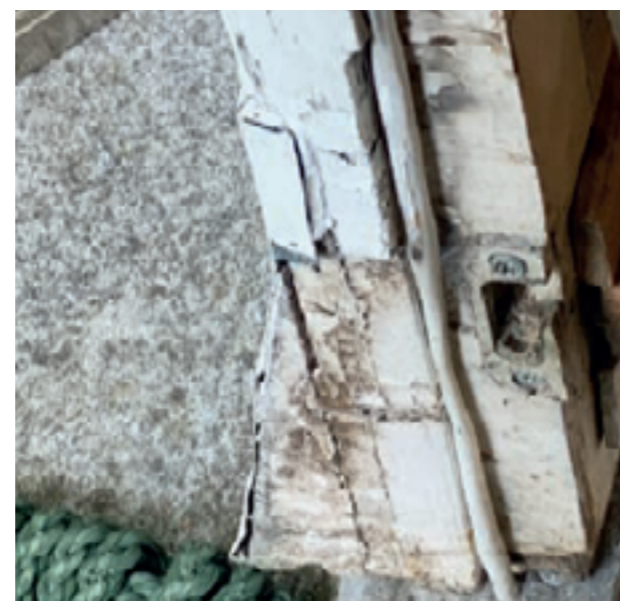
OB32: Detail Türschwelle

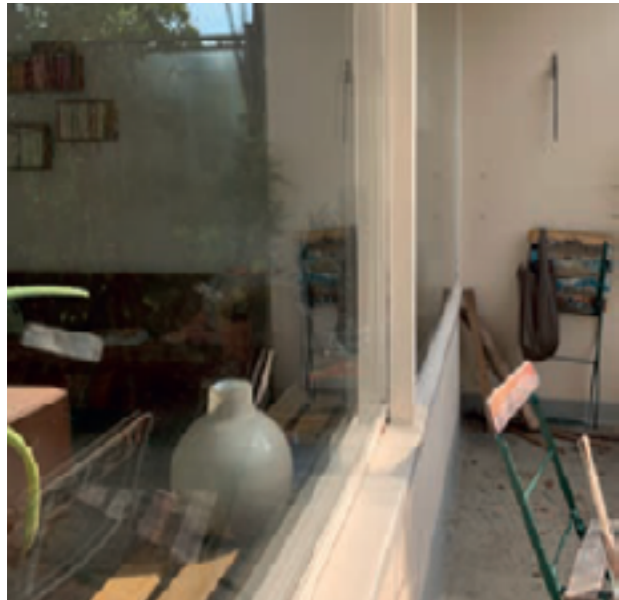
OB20: Schiebefenster

- Einbau von Isoliergläsern + Metallwinkeln in den 80er Jahren
- Rollen klemmen, Bedienung schwerfällig
- Fensterbank oft stark verwittert
- Schwelle oft morsch, bereits teilweise ersetzt

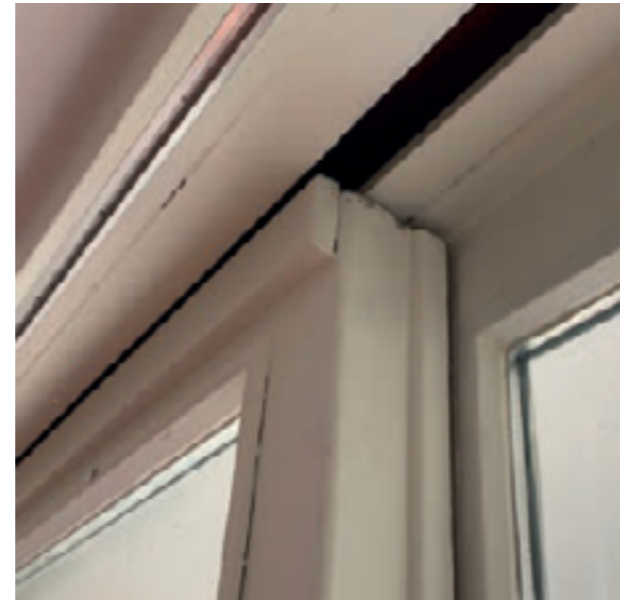
OB45: Detail Schiebefenster

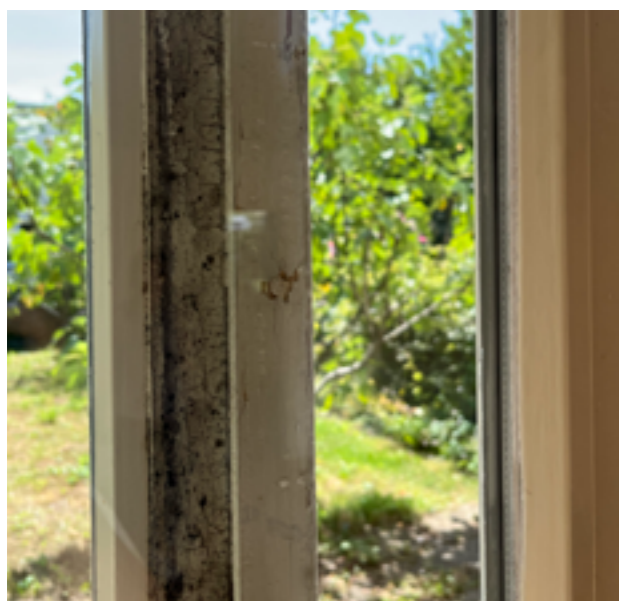
Schimmelbildung, Foto GFA 2025

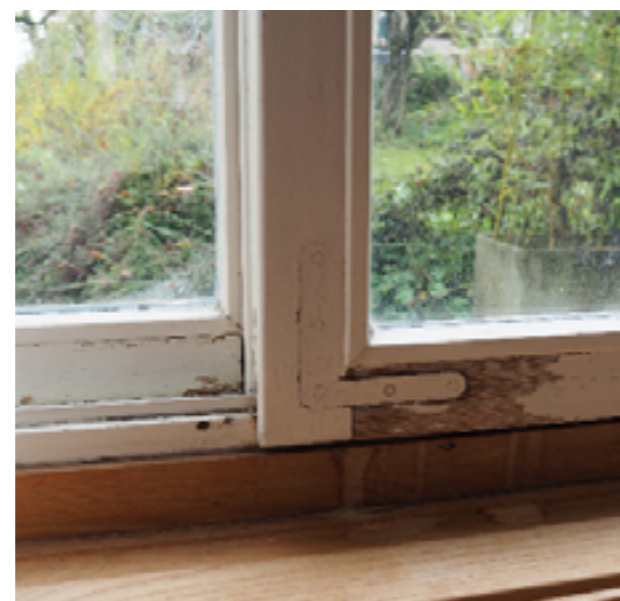
Schiebefenster mit Isolierglas, Quelle: Eigenmann AG

- sämtliche Fenster weisen innen als Sichtfassung die bauzeitliche Farbfassung auf, aussen wurden sie mit einem oder mehreren Unterhaltsanstrichen versehen
- Teilweise einzelne Risse, Hagelschäden oder Farbschichtabplatzungen beobachtet

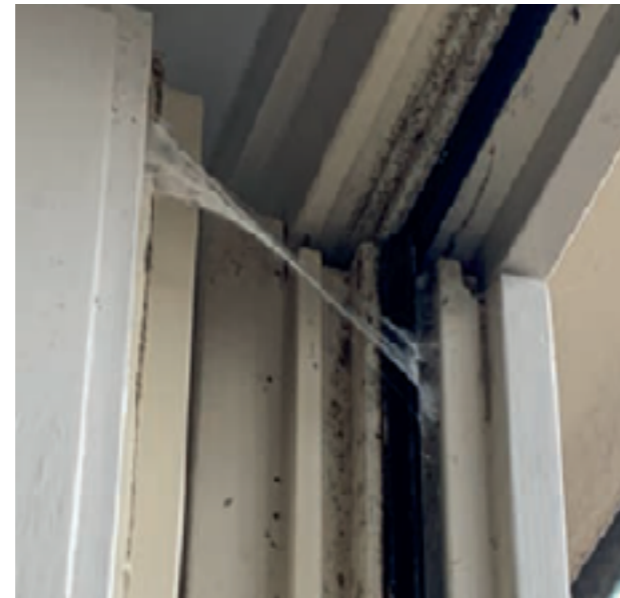
- 80er Jahre: in Wohnräumen praktisch alle Fenster ersetzt (Ausnahme: Schiebefenster und Fensterbänder bei Laubengängen)
- 2005 - 2010: Kunstharz-Emaillefarbe (verhindert Austrocknen nach Aussen)
- Fenster inkl. Beschläge mehrheitlich in gebrauchstauglichem Zustand
- Verwitterung nordseitig höher als südseitig
- schlechter Wärmedämmwert, reduzierter Anpressdruck, Zugscheinungen
- äussere Kittfuge oft undicht, Spritzwasser führt zu erhöhter Holzfeuchtigkeit im unteren Bereich
- fehlende / beschädigte Gummidichtungen und teilweise Schimmel im Falz

OB28: Küchenfenster mit Schimmel

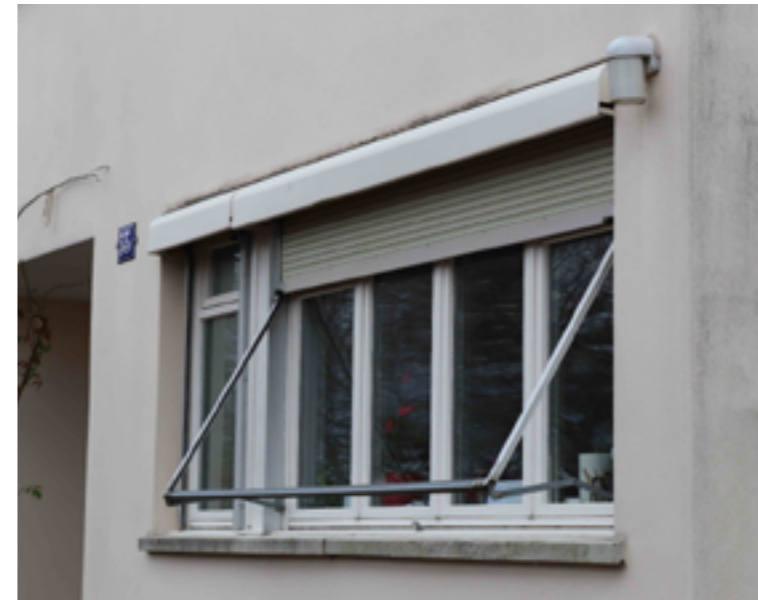
Die später angebrachten Rollläden an den Nordwestfassaden ragen ins Fensterlicht und verunklären die Architektur respektive ihren ursprünglichen, kubistischen Ausdruck. Das lückenhafte Anbringen dieser vorspringenden Rollladenkästen stört das durchdachte, serielle Erscheinungsbild. Der Rückbau dieser Rollläden bietet die Möglichkeit, den ursprünglichen Ausdruck wiederherzustellen. Aus bauphysikalischer/ energetischer Sicht ist der Einsatz von Sonnenschutzelementen auch an den Nordwestfassaden sinnvoll. Zudem kann davon ausgegangen werden, dass die Verdunkelung und der Einsichtschutz von den Bewohner:innen geschätzt werden.

Rollläden Nordwestfassade, Küchenfenster Typ A, Foto: GFA 2024

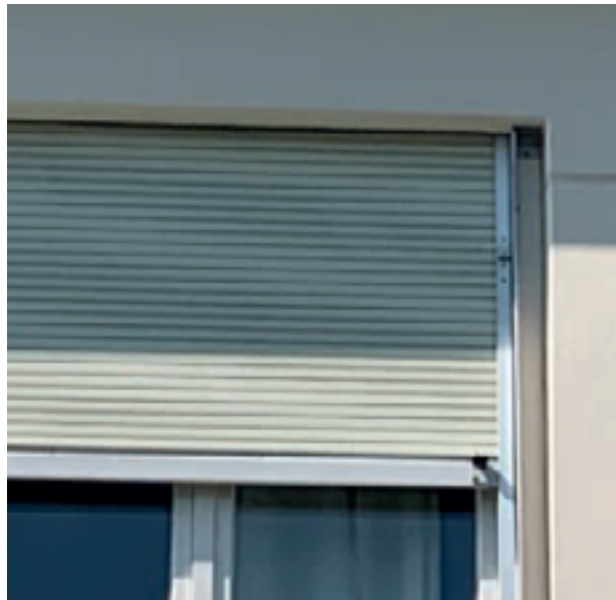
- Rollläden an Nordfassaden nachträglich nach Bedarf angebracht
- An der Südseite wurden die bauzeitlichen Holzrollläden durch Rollläden mit Aluminiumpanzer ersetzt
- gebrauchstauglicher Zustand
- Mechanik schwerfällig
- Restlebensdauer 10-15 Jahre (Stand 2023)

OB44: Rollläden Südseite

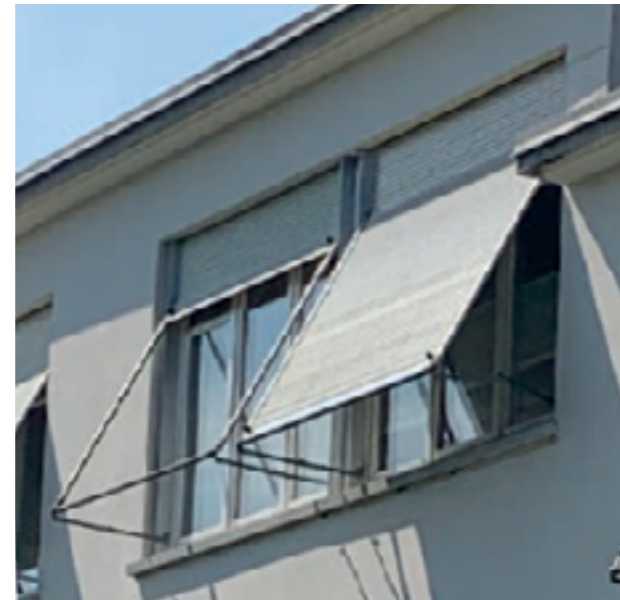
OB38: Rollläden mit Aussteller
